REHABILITACIÓN DE LA IGLESIA PARROQUIAL DE SAN VICENTE MÁRTIR DE VILLAR DE FALLAVES (ZAMORA)

RAFAEL ÁNGEL GARCÍA LOZANO

RESUMEN

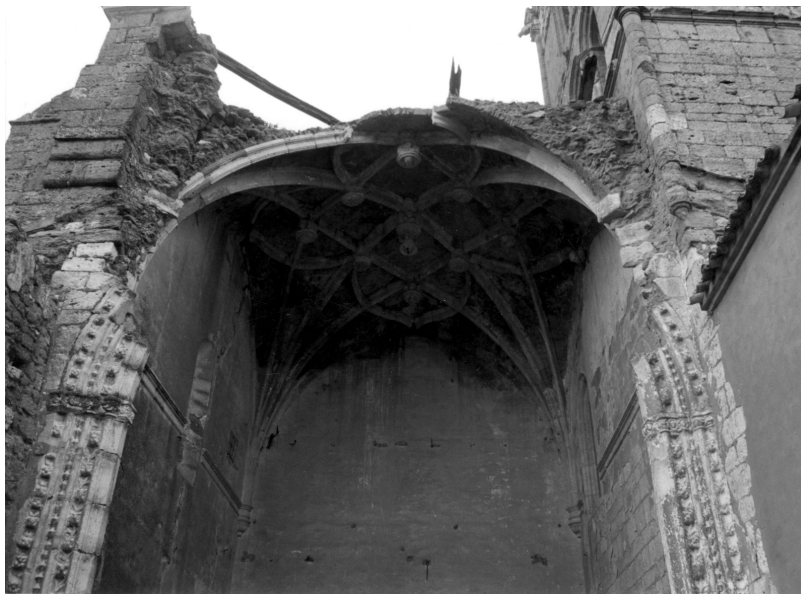
Fig. 3. Arco toral antes de la intervención.

sus nervios perdidos y la recomposición de la plementería en ladrillo macizo. También se ha efectuado la limpieza y consolidación de juntas al exterior, mientras que en el interior los trabajos consistieron principalmente en la limpieza de paramentos y la sustitución del revoco. Las dovelas perdidas del arco triunfal han sido sustituidas por elementos nuevos labrados en piedra de Villalba de los Alcores. La capilla mayor está coronada por una cubierta a cuatro aguas, idéntica a la que siempre tuvo.

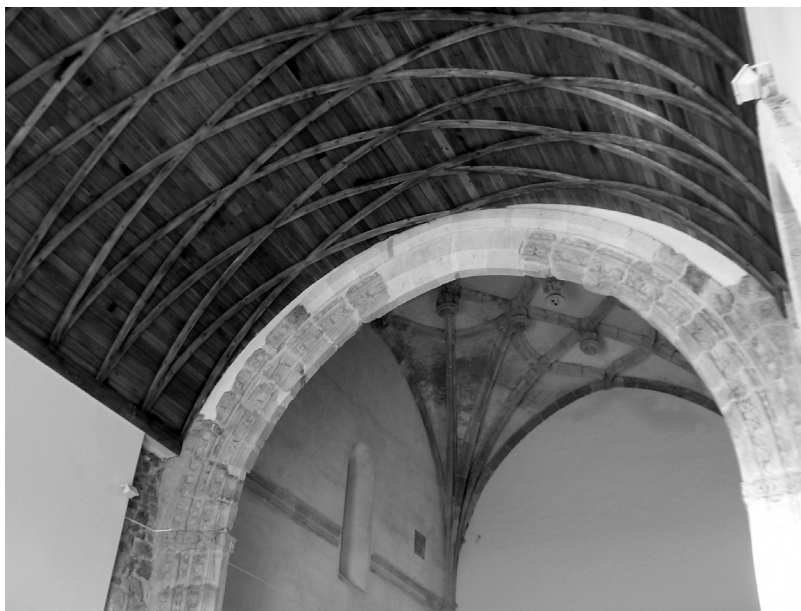
Fig. 3. Arco toral después de la intervención.

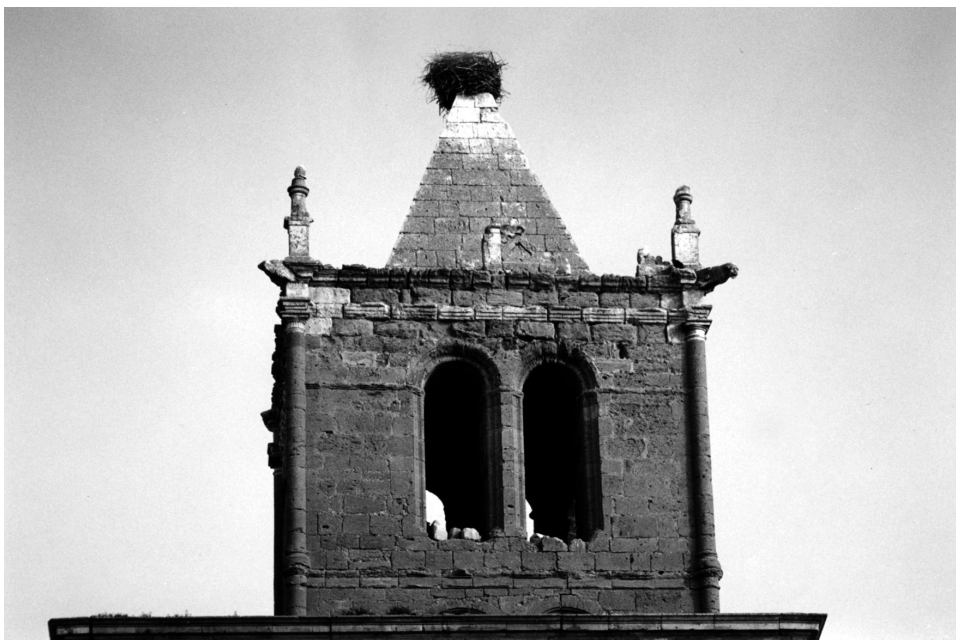
El hundimiento del templo, causado por los fallos estructurales debido a los problemas de cimentación, afectaba principalmente al derrumbe de sus tres naves e importantes agrietamientos y desprendimientos en todos sus muros. Por su parte la bóveda de la capilla mayor queda significativamente dañada, y sus nervios y paramentos sufren importantes fisuras y desconchones, mientras que las dovelas superiores del arco triunfal se vienen abajo. El paso de más de cuarenta años sin ningún tipo de intervención sobre las ruinas acentuó el deterioro de las fábricas que aún

Fig. 4. Torre antes de la intervención.

En la torre, el otro elemento de máxima envergadura de obra, se ha efectuado la rehabilitación de las escaleras interiores, además de la reposición de las vigas y entarimado del cuerpo de campanas. También han sido repuestos elementos de la coronación, como partes de la cornisa, crestería y pináculos. La intervención sobre el muro sur se ha ceñido al rejunte de ladrillos y sobre todo a la restauración de la portada, con un criterio más escultórico que arquitectónico, apostando fundamentalmente por la consolidación de los elementos existentes. Los muros de nueva planta están contruidos en ladrillo revocado, con zócalo de piedra. En el muro norte se ha construido una sencilla puerta enmarcada en un arco de medio punto, mientras que el muro oeste acoge la fachada principal, coronada por tres pináculos. Un alfiz enmarca esta puerta, también en arco de medio punto y, sobre él, se abre un ojo de buey enmarcado en piedra que permite la entrada de luz en el interior de la nave. La armadura, en madera de pino laminada formando bóveda de cañón, se apoya sobre zuncho perimetral de hormigón practicado en la coronación de los muros. La cubierta, a dos aguas, está recubierta de tejas de cerámica curva. En el interior, el nuevo templo queda determinado por la perfecta integración de sus partes restauradas y la nueva factura. Aunque el cuerpo de la nueva nave resulta ciertamente desproporcionado respecto del presbiterio, su superficie se distribuye en dos espacios, el mayor para la nave principal, y otro como nave sur que arranca del muro oeste de la torre, espacio donde se ubica la magnífica pila bautismal conservada.

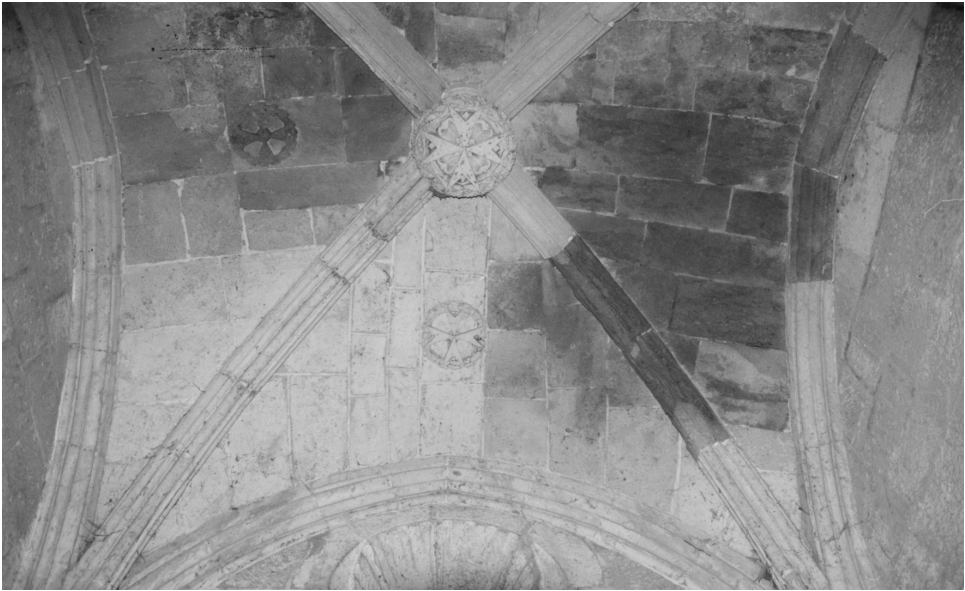
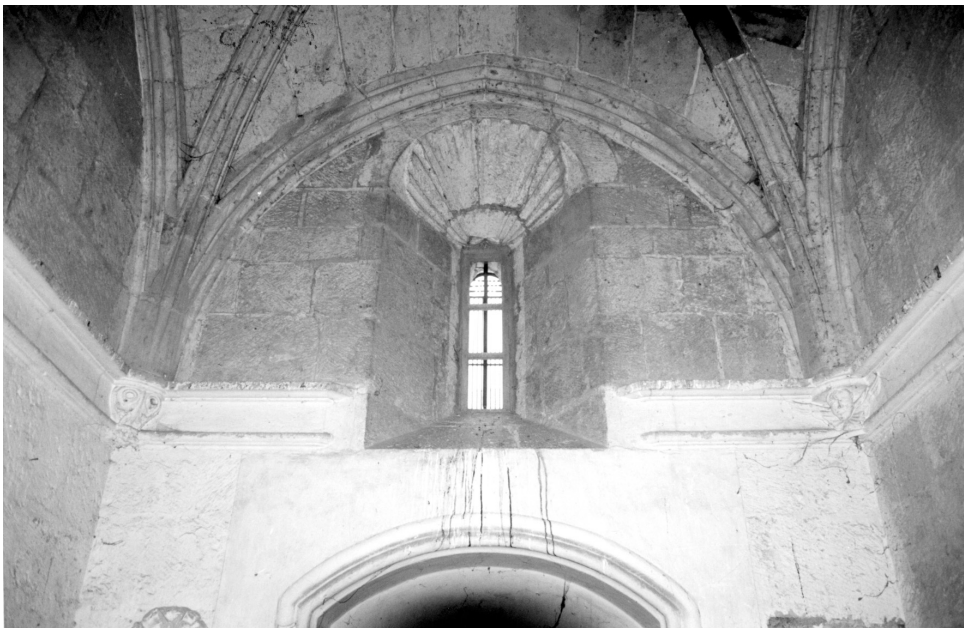
Figs. 5 y 6. Sacristía antes de la restauración.

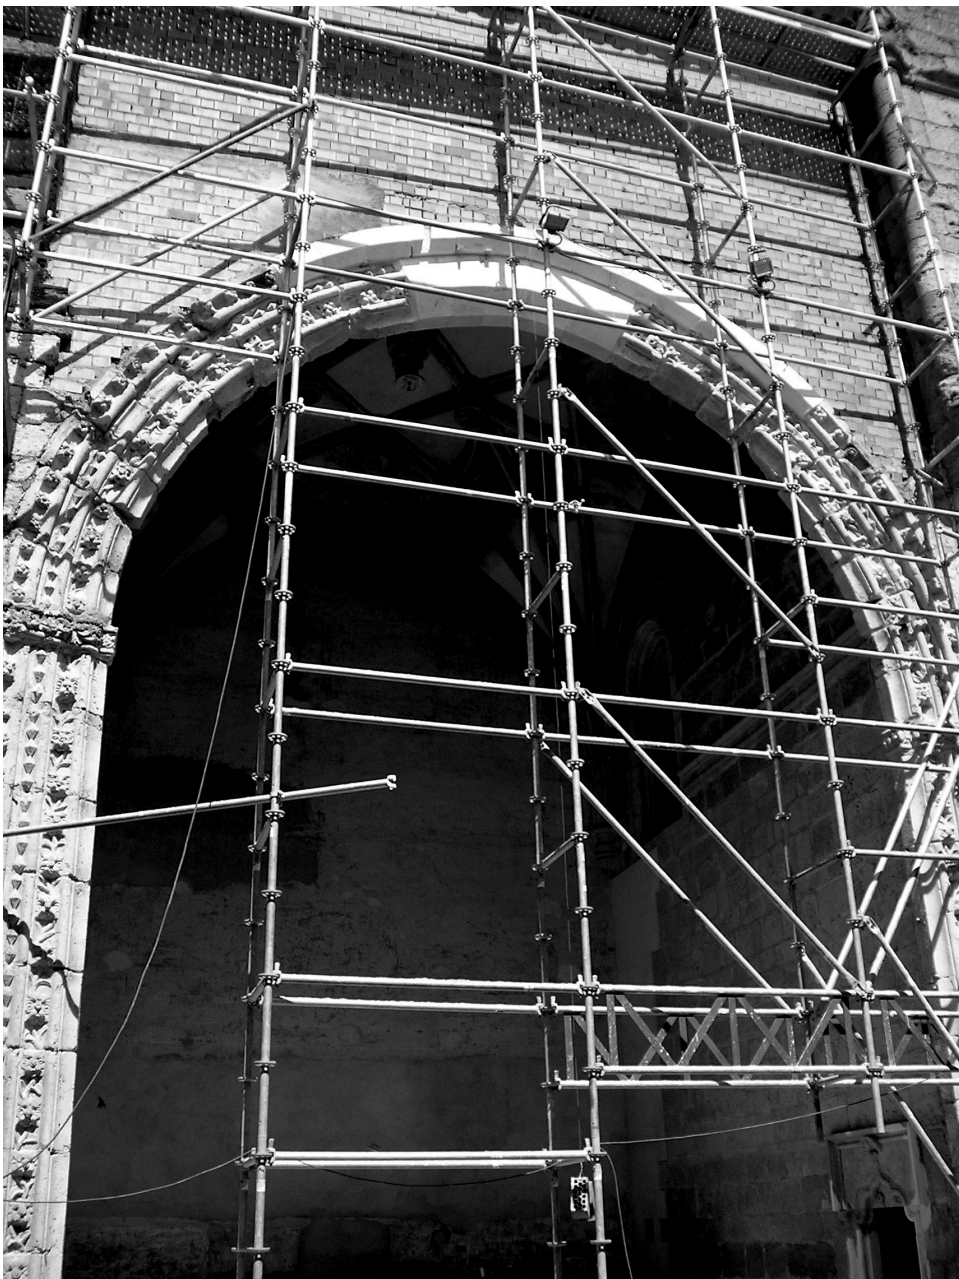
Fig. 7. A partir del arco triunfal emerge el nuevo cuerpo del templo.

quedaban en pie, debido principalmente a humedades y al absoluto abandono. Ante este estado, la intervención supone el resurgir del nuevo edificio a partir de la cabecera y la torre existentes, aunque las pretensiones hayan sido modestas, ya que no se ha reconstruido las naves en sus dimensiones originales, sino que se ha levantado una sola nave, modesta, en línea con las dimensiones de la cabecera, y aproximadamente un tercio de su longitud primitiva, con poco más de 97 m² de superficie.

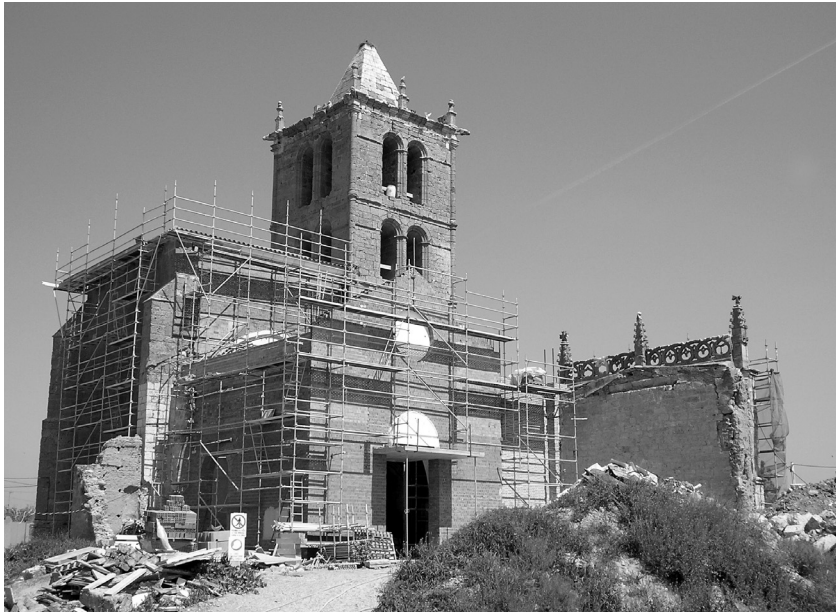
Fig. 8. Proceso de restauración.

Los trabajos llevados a cabo⁵ han arrancado con una notable obra de cimentación, llegando a los cuatro metros bajo cota, para solventar los problemas que dieron origen a la ruina. A partir de ahí la obra ha tenido que conjugar en paralelo dos intervenciones complementarias: la eliminación de añadidos y la puesta en valor de las ruinas por un lado, y los trabajos de construcción del nuevo templo por otro. El mayor protagonismo ha correspondido a la capilla mayor, con la reconstrucción de la cubierta, y parte de la bóveda y el arco triunfal. La reconstrucción de la bóveda gótica ha consistido en su apeo y cimbrado, la reconstrucción en piedra de algunos de

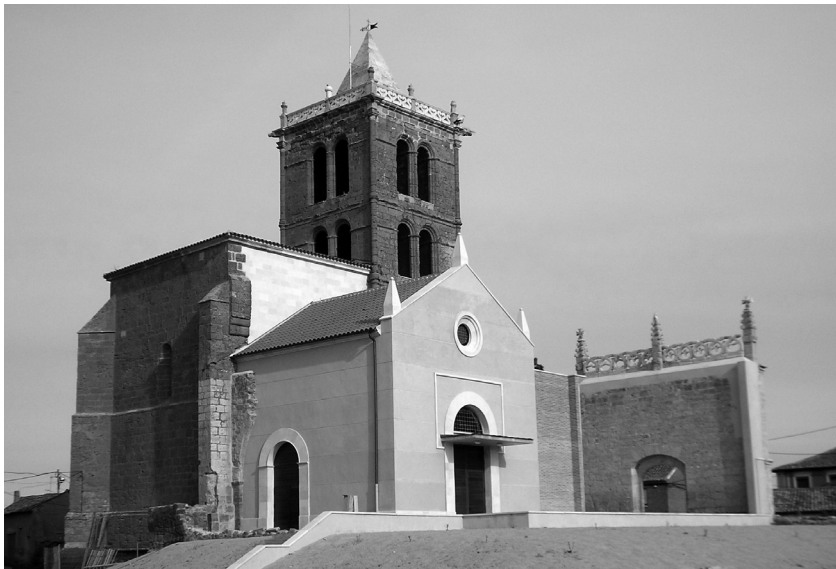
Fig. 9. Resultado final tras la intervención.

Ya al exterior, debido al acortamiento de la nave, se crea un espacio de tránsito a modo de patio, al que se accede bien traspasando la antigua portada sur, bien por medio del cuerpo de escaleras construido de nueva planta al norte. Todo este espacio está delimitado por un peto perimetral con albardilla que hace la función de soportar el talud. La obra, como vemos, ha comprendido también la adecuación del entorno. Ya en uso, la iglesia terminó, como veremos, de adecuarse totalmente a mediados de marzo de 2007, cuando fueron colocados sobre la cabecera los restos conservados del retablo primitivo.
