AVANÇ DE LA
PRIMERA CAMPANYA
D'EXCAVACIÓ
ARQUEOLÒGICA
AL CASTELL
DE GUIMERÀ

*Per Josep E. Medina Morales
Joan-Ramon González Pérez*

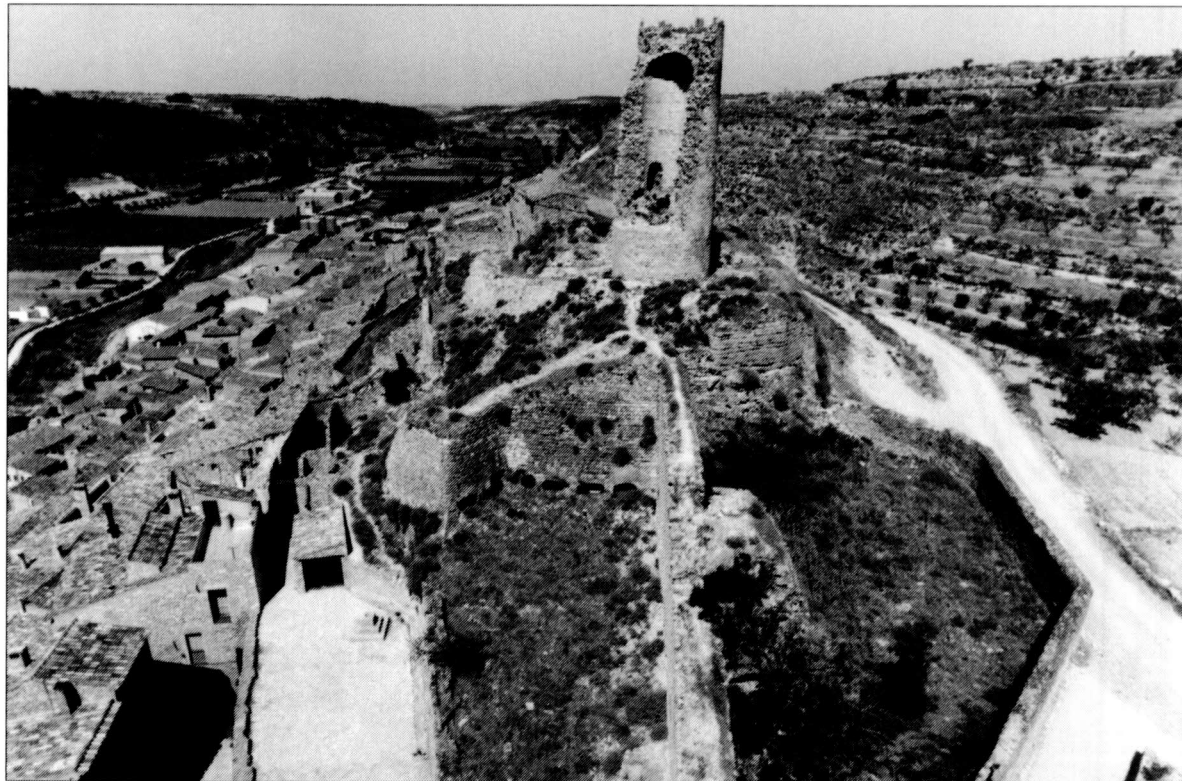
El Castell de Guimerà des de l'est. (Servei d'Audiovisuals de l'IEI)

A més d'aquells darrers dipòsits, la persona encuriosida podia observar, gràcies a l'enderrocament oriental de la primitiva torre de guaita, com era la seva estructura interior; casualment el resultat era tot un didàctic tall vertical on es podia observar la planta inferior coberta per volta (aspecte perdut, des del punt de vista contemplatiu, amb la consolidació de l'any 1984); per sobre, la primera planta, on donava l'elevada porta d'accés orientada al sud-oest; el nivell d'embigat que feia de sostre d'aquest pis principal i base del segon, el qual a la seva vegada era cobert per una volta hemisfèrica que servia de base a la terrassa exterior, on defensats per merlets guaitaven vigilants els defensors. Aquest tipus de torre correspon al model més abundantment construït durant el segon terç del segle XI, la qual pertanyia a la segona fase d'evolució tipològica d'aquesta peculiar defensa alta edat mitjana catalana.⁶

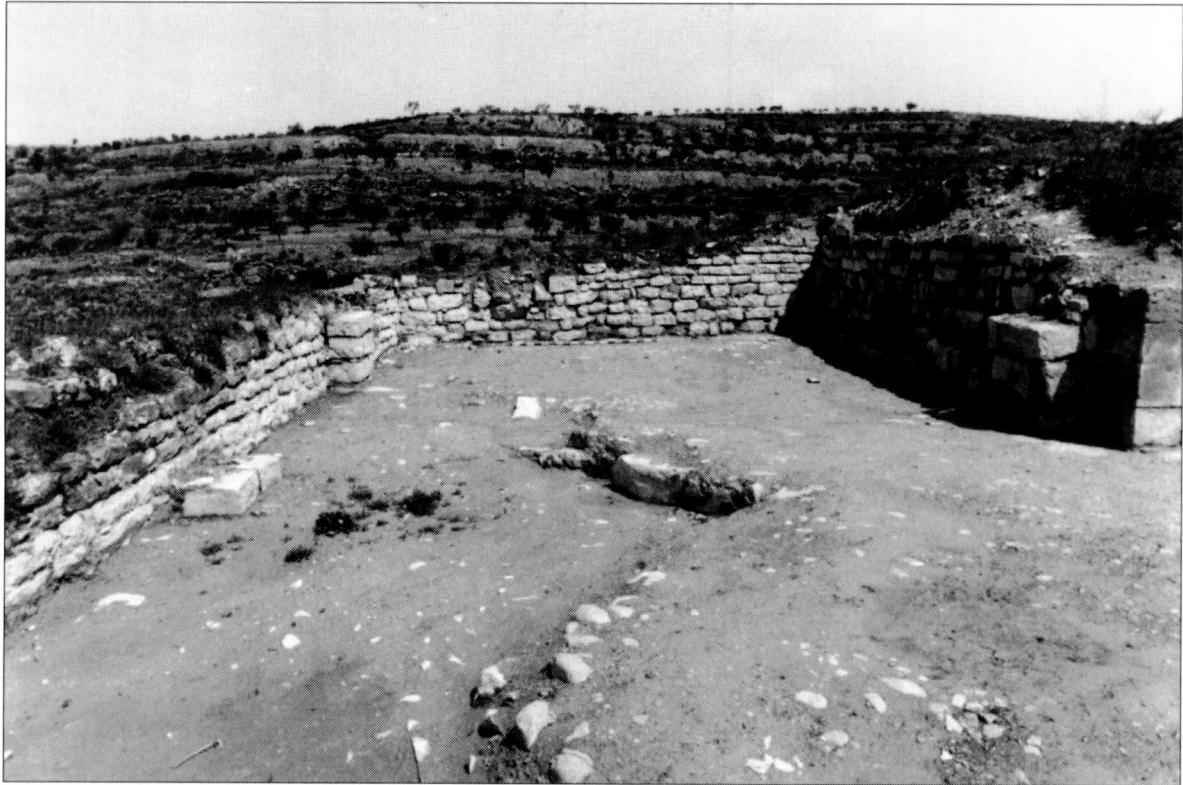
Vista general de l'habitació més gran del sector I. (Servei d'Audio-visuals de l'IEI)

Aquest primer sector acaba en una gran sala de forma rectangular, que ocupa tota l'amplada de l'edifici, i on podem observar tres arrancades d'arcs, separats entre si per una distància d'uns tres metres, que sostindrien el sostre de fusta del pis superior.

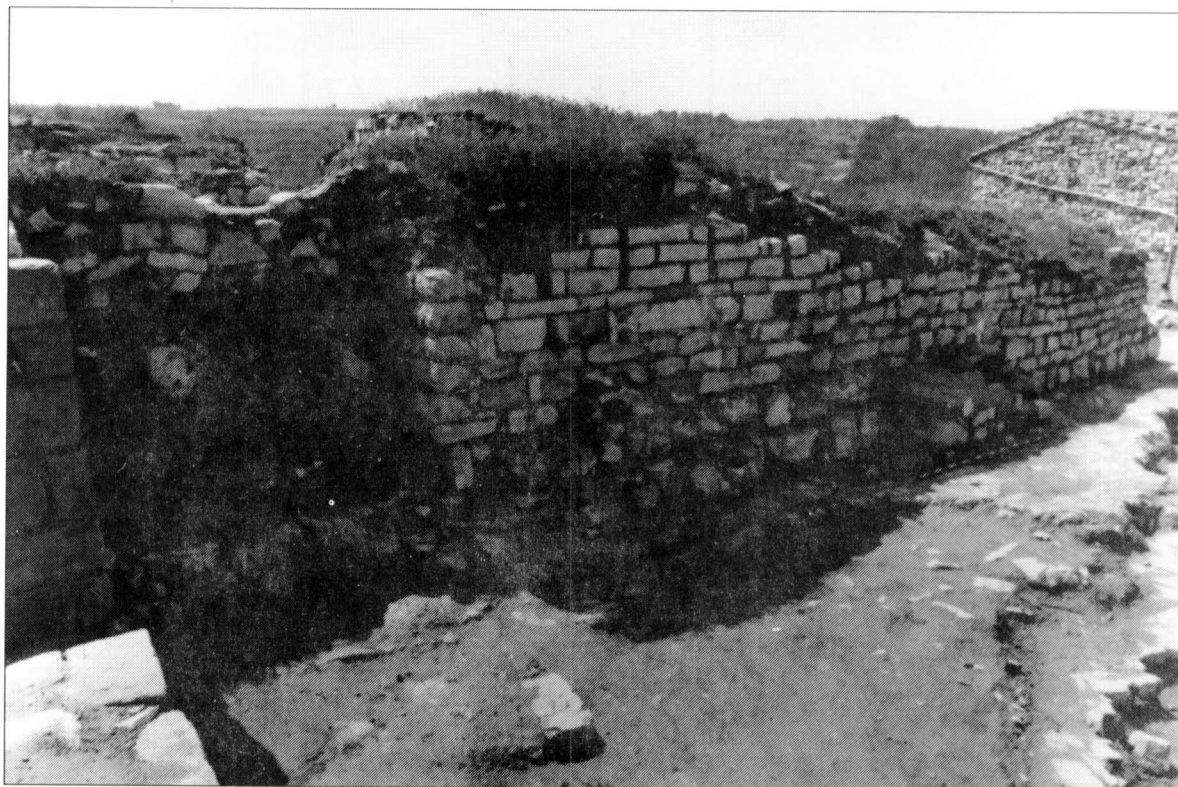
Vista de l'àmbit entre l'edifici principal i la muralla perimetral del nord. (Servei d'Audio-visuales de l'IEI)

Fora dels murs oest i nord de l'edifici principal, i entre aquest i les muralles va aparèixer l'espai esmentat anteriorment, a manera de corredor, que arriba fins al sector 2. Aquest camí quedava com-

partimentat per un parell de portes; una al costat occidental, molt perduda, i l'altra a la banda septentrional, amb una arrancada d'arc dovellat de mig punt. Un dels aspectes a estudiar és quina funció tenia tancar aquest espai en diferents àmbits, si era perquè es van utilitzar com a zona d'estable i per tant quedava englobat dins de l'edifici com un element més, o bé per qüestions més relacionades amb la defensa.

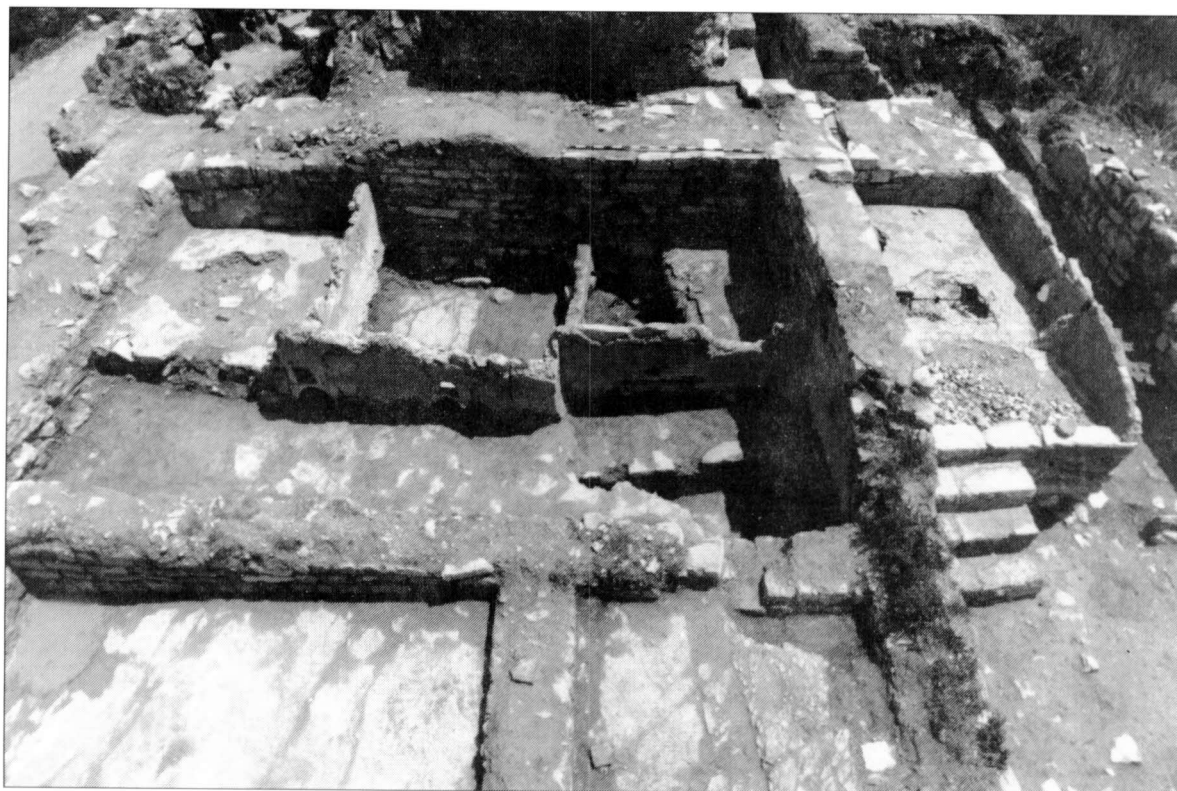
Vista general dels dipòsits de gra del sector 2. (Servei d'Audio-visuals de l'IEI)

Quant al sector 2 o banda est de la fortalesa, s'ha seguit el mateix procés que en el primer sector, tot i que resta encara per excavar l'angle més oriental. Es tracta d'una prolongació dels habitacles dedicats als treballs domèstics; això queda patent per exemple en l'aparició d'un nou cup (tres en total en tot el castell), i per davant d'aquest, una sèrie de quatre dipòsits dedicats a l'emmagatzematge de gra (possiblement construïts en els darrers moments d'habitabilitat de la fortalesa, segons es pot deduir pel sistema de construcció emprat: guix, fragments de teules i pedres irregulars), dels quals encara es poden trobar parions en diferents cases de la població situades prop del castell.

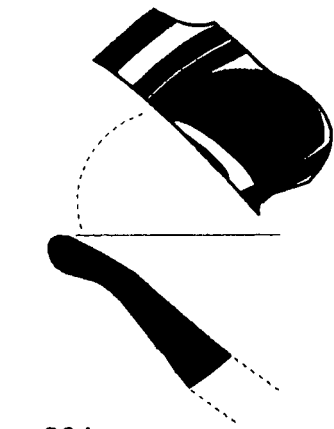
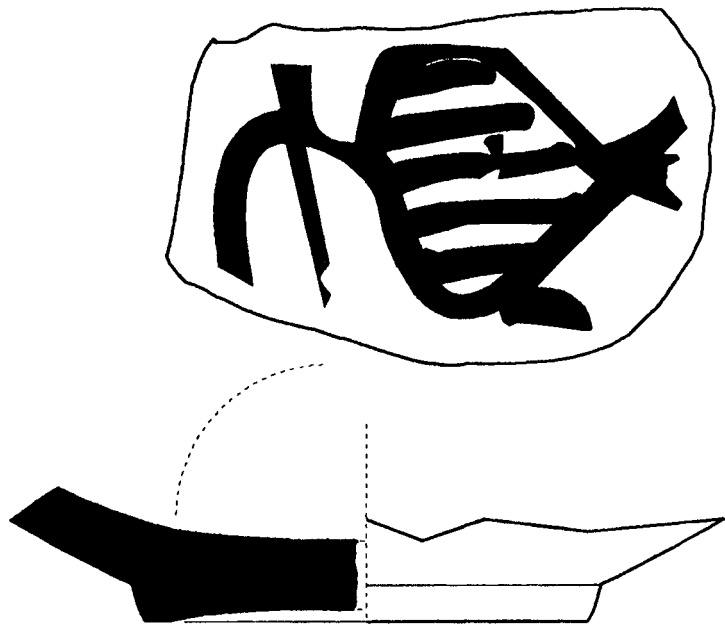
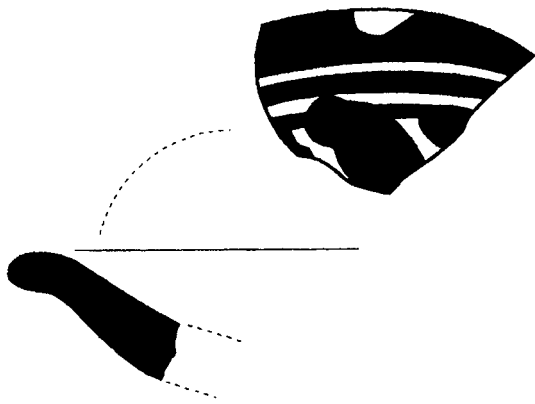
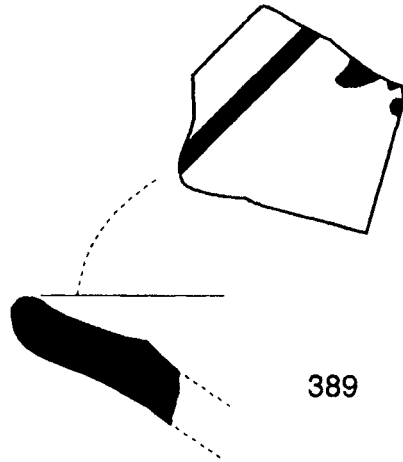
Figures 383, 384 i 385, fragments de ceràmica envernissada en blanc amb decoració blava. Figures 389 i 391, fragments de ceràmica envernissada en blanc amb decoració policroma. (Castell de Guimerà UE 21).

Les formes ceràmiques amb una cronologia més precisa són les de decoració de reflex metàl·lic (S. XV-XVI), les decorades en blau (S. XVII-XVIII) i les polícromes (S. XVIII), les quals pel fet de sortir barrejades amb d'altres de tipologia més moderna tenen la data d'amortització dins del segle XIX.

El tipus ceràmic predominant en tots els estrats és la ceràmica reduïda del tipus Verdú; després segueix el conjunt de les ceràmiques envernissades amb diferents tonalitats: marrons, melades, groguenques i verdoses. Com a exemple del diferent material ceràmic trobat durant els treballs d'excavació, mostrem una selecció de les tipologies indicades aparegudes a la unitat estratigràfica 21 (UE21) corresponent a l'enderroc que colgava una de les primeres habitacions del sector 1 (figs. 1 a 4 i gràfiques 1 i 2).

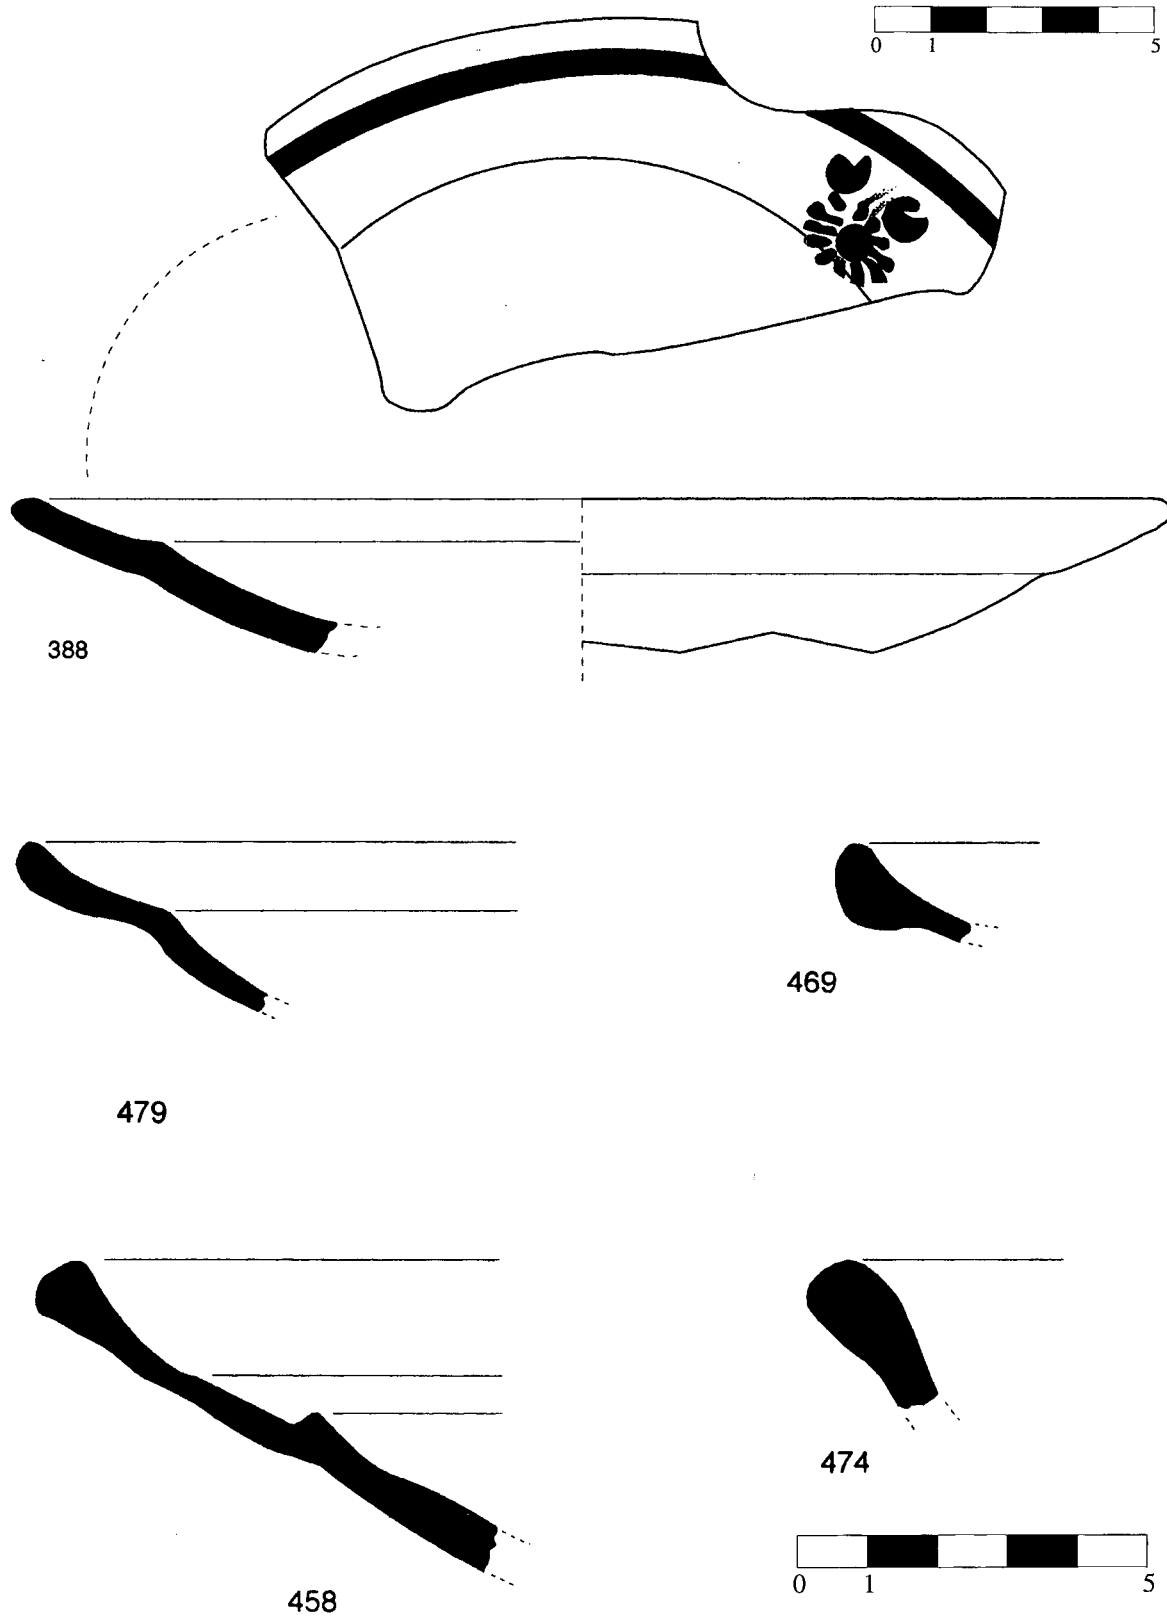
Figura 388, fragment de ceràmica envernissada en blanc amb decoració policroma. Figures 458, 469, 474 i 479, fragments de ceràmica envernissada en melat i oxidada exteriorment. (Castell de Guimerà UE 21)

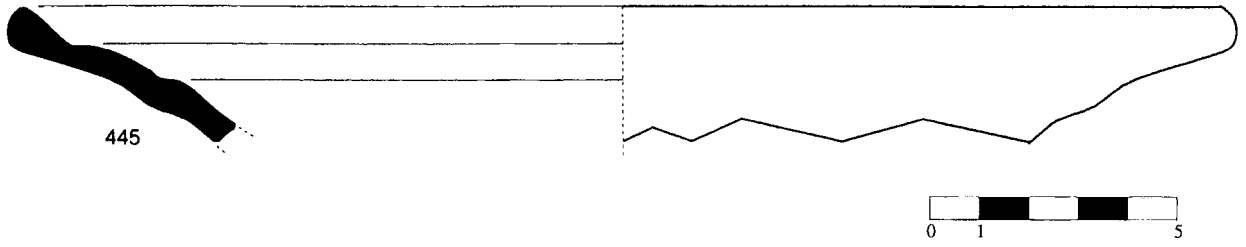
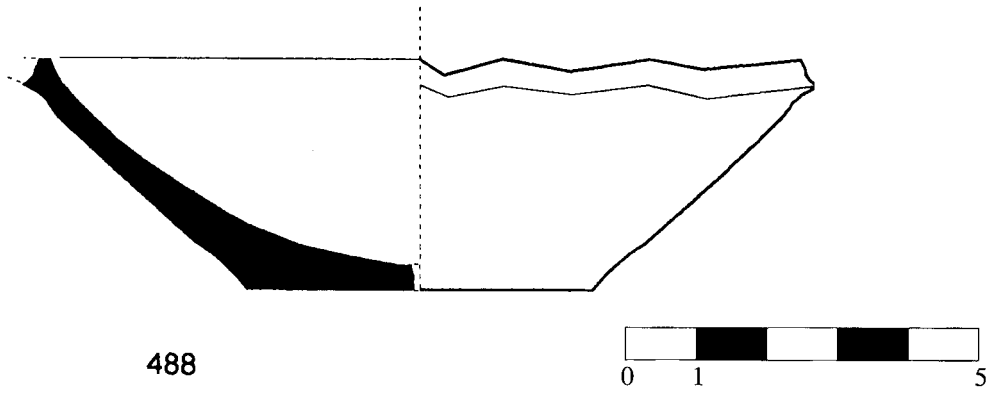
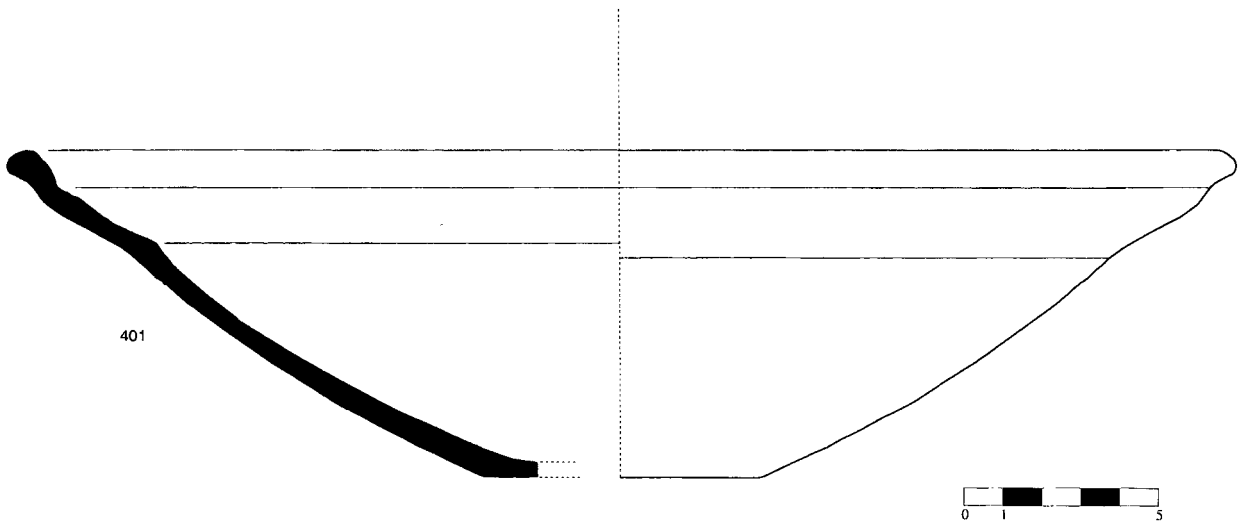
Figures 445 i 488, fragments de ceràmica envernissada en melat i oxidada exteriorment. Figura 401, plat de ceràmica envernissada en marró interiorment i oxidada per fora. (Castell de Guimerà UE 21)

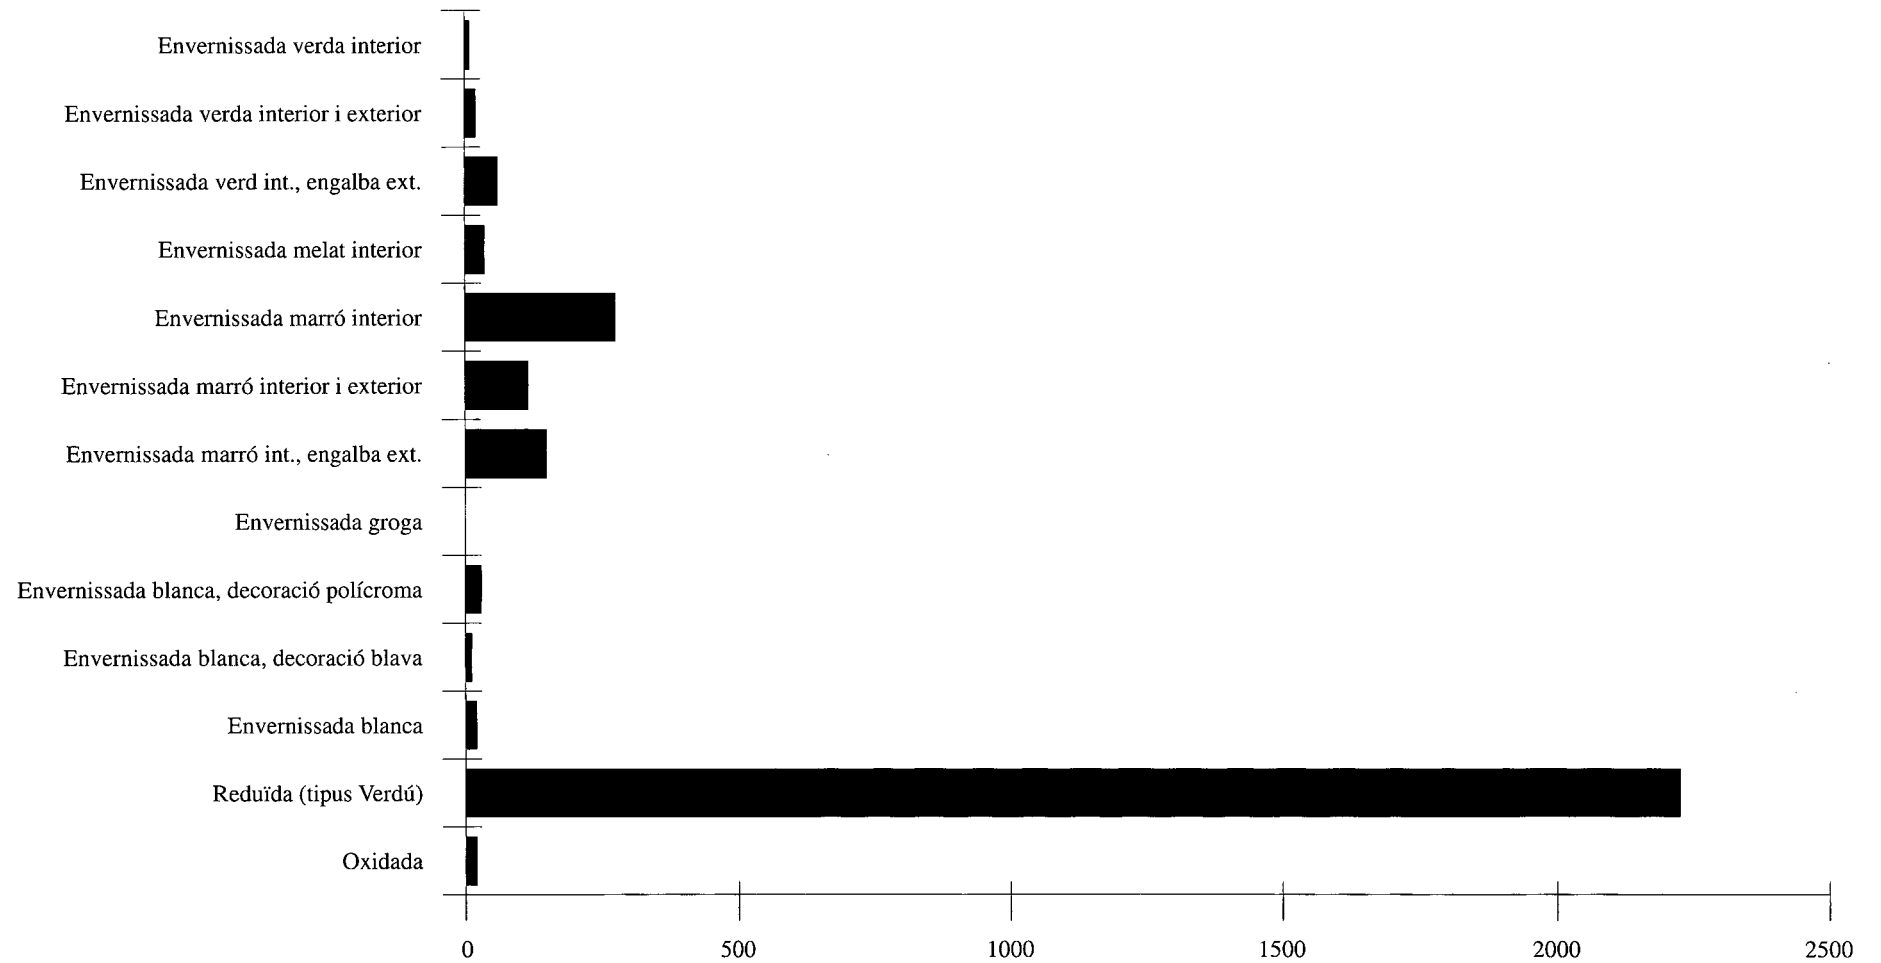
Gràfica 1. Comparació del número de fragments de la UE 21. Eix vertical, tipus ceràmic. Eix horitzontal, quantitat de fragments.

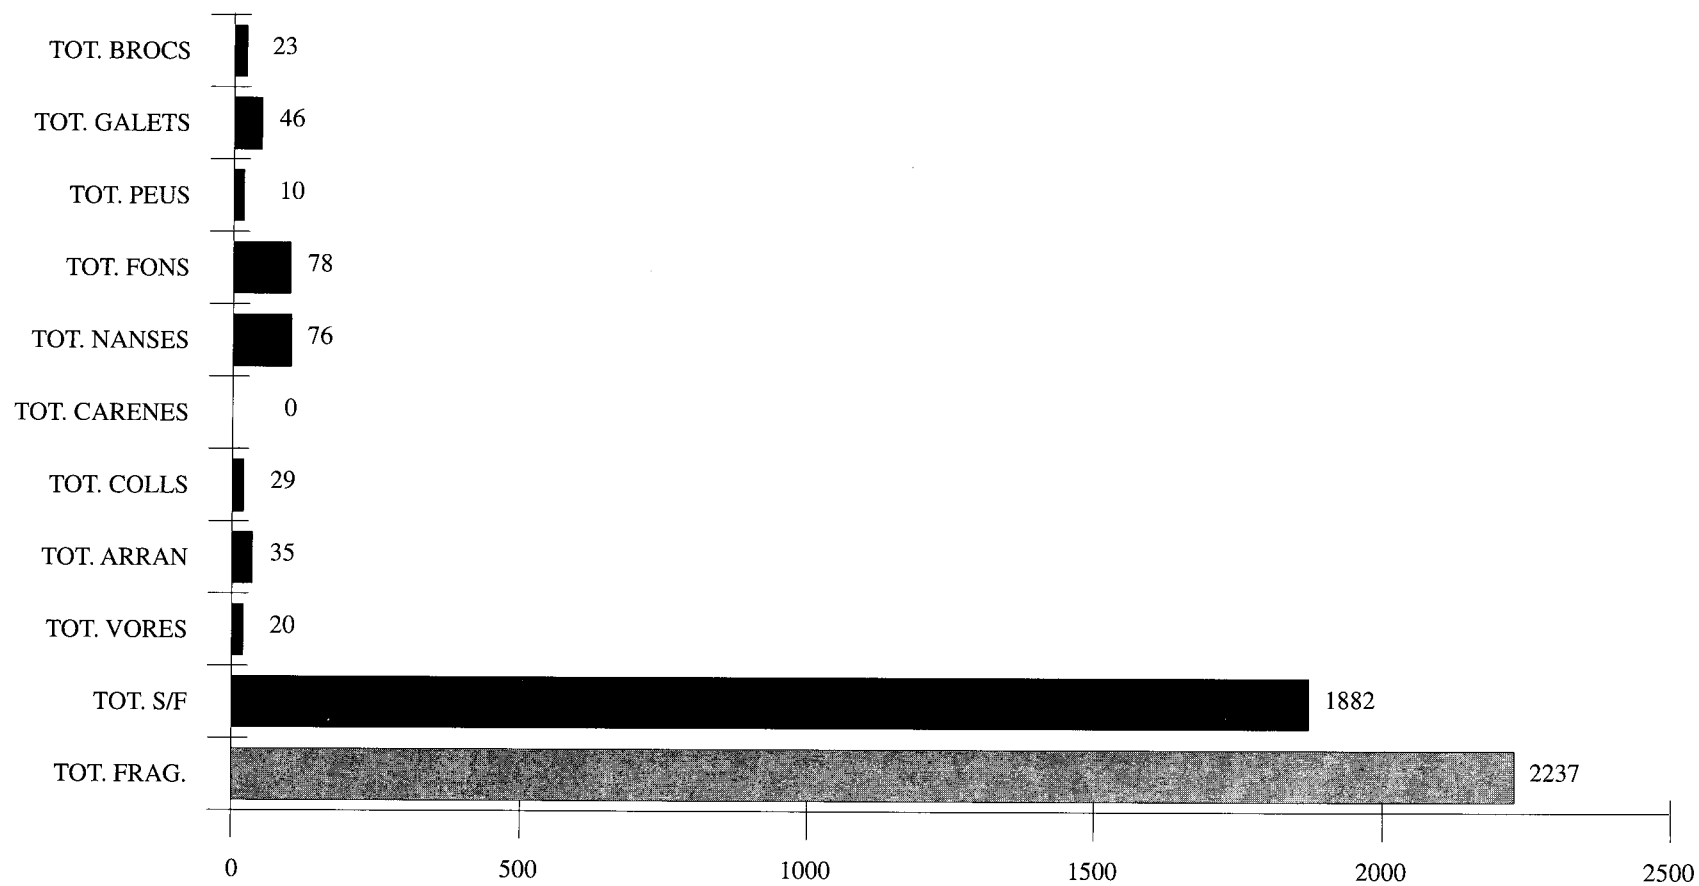
Gràfica 2. Comparació dels tipus de fragments de la ceràmica reduïda de la UE 21. Eix vertical, tipus de fragments, eix horitzontal, quantitat.
