LA IGLESIA RUPESTRE DE LAS MESAS DE VILLAVERDE (ARDALES, MÁLAGA)

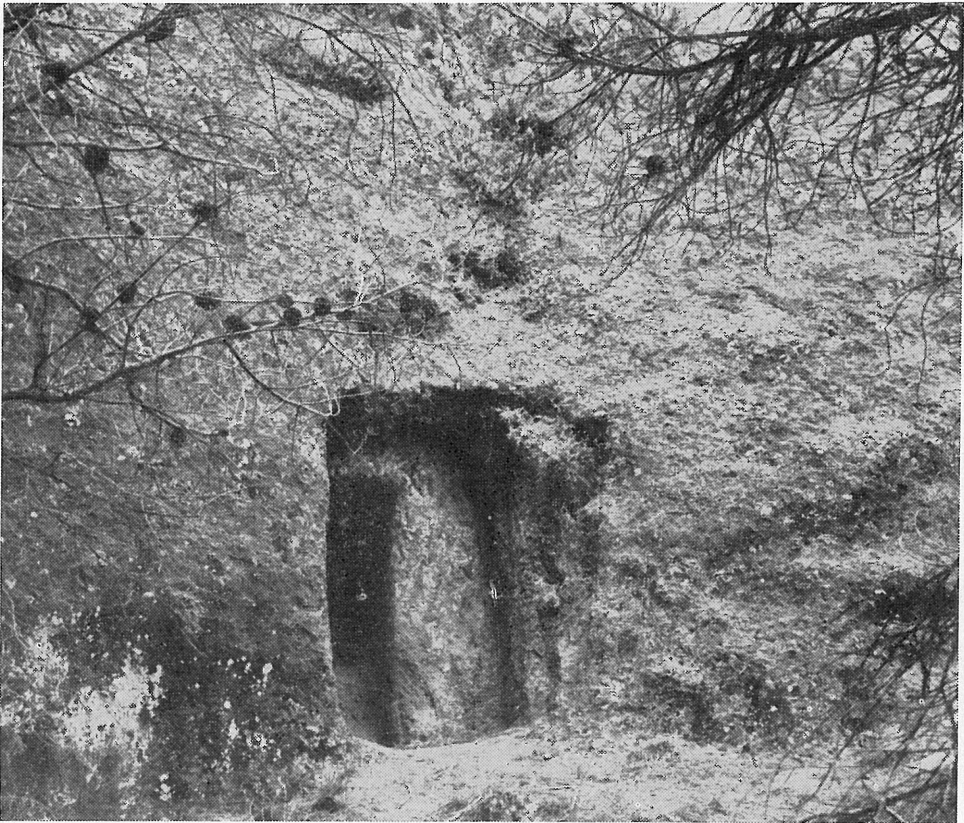
Lámina XVIII. Entrada posterior inacabada al nivel inferior

La segunda entrada está situada al pie del cerro y casi por debajo del ábside lateral derecho. Se trata también de una obra inacabada, con un acceso rectangular con una altura de 1,70 metros por 1,10 metros de anchura media. Después hay otro segundo acceso, que va marcando asimismo el desplazamiento del eje del recinto. En conjunto se ha realizado una profundidad media de 1,30 metros. Si uniéramos con una diagonal

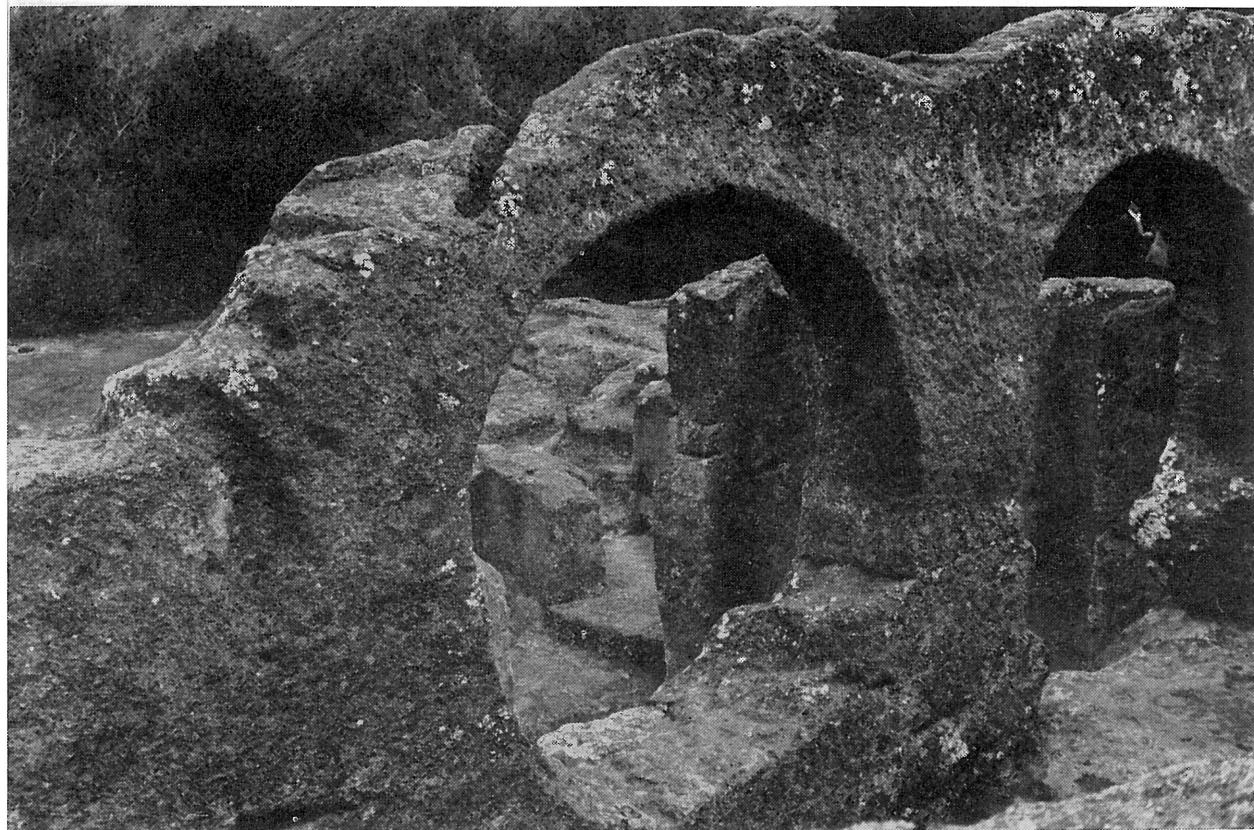
Lámina XII. La arquería, desde el interior de la nave lateral derecha

Volvemos a apreciar la cara trasera del muro de la arquería descrito en la sección F-F' (lám. XII). Observamos con claridad, por comparación con el nivel del suelo, la no terminación del arco número 2, convertido así en un auténtico ventanal que asoma a la nave central. Ya hemos indicado en la sección G-G' los muros divisorios entre la nave y el compartimento y entre éste y el ábside. Anotemos igualmente el pronunciado desnivel entre cada una de estas zonas. El dato no tendría mayor importancia si no fuera por la extrañeza que produce el que en una nave inacabada se hayan respetado dichos desniveles. Parece en principio más lógico que se hubiera ido profundizando a un mismo nivel, hasta que en una determinada cota se hubieran dejado ábside, compartimento y nave con las mismas diferencias de altura que ya hemos señalado en el resto de la iglesia.

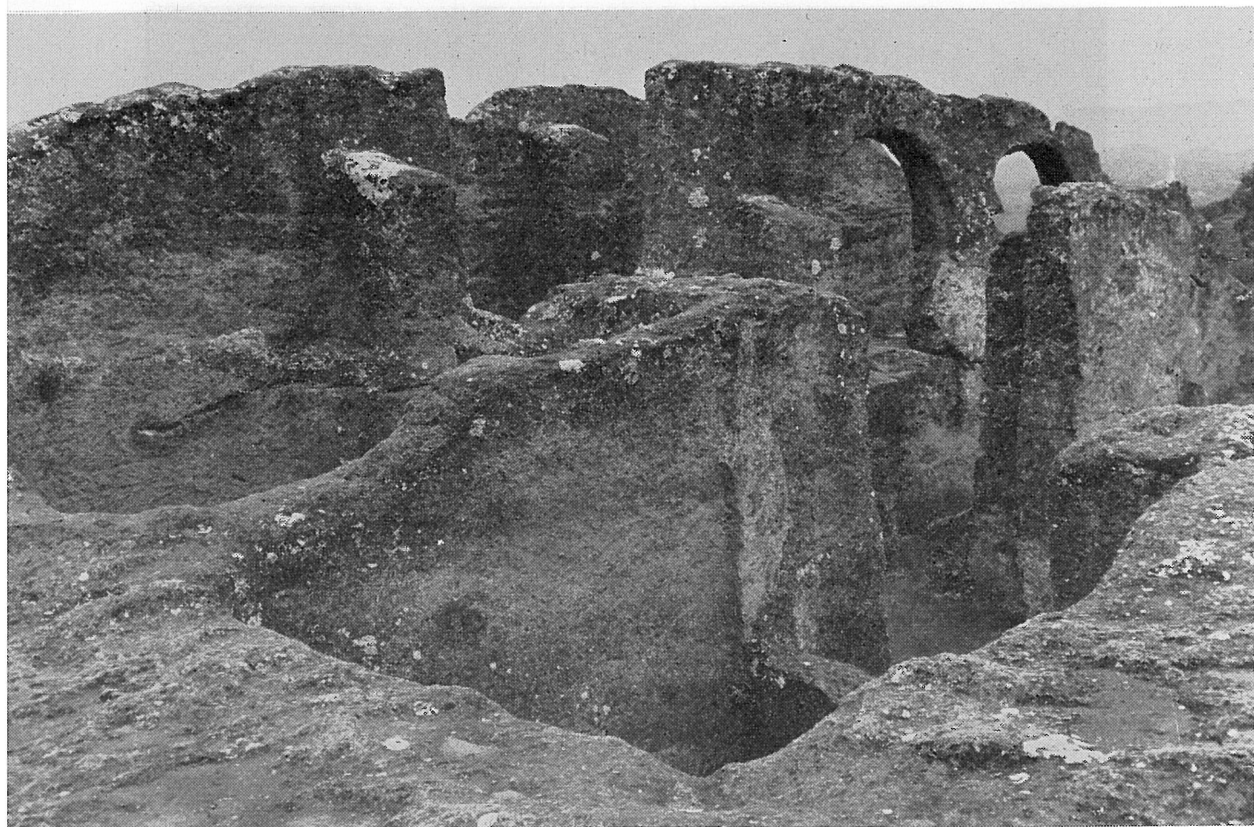
Lám. XVI. Absides lateral izquierdo y central desde el exterior

El ábside izquierdo tiene una anchura de 2,40 metros por una longitud de 2,34 metros. Es decir, en teoría un cuadrado perfecto, mal realizado en la práctica. Los muros paralelos al eje longitudinal tienen una desviación importante hacia el norte. En cuanto a los muros donde se abre la entrada al ábside, por la parte interior de éste tampoco son paralelos al del fondo, acaso por la dificultad o la impericia en mantener un plano de labra perpendicular al suelo y paralelo al muro del fondo.

El ábside central presenta una planta de arco de herradura muy cerrada, de proporción típicamente califal. El arco tiene un radio de 1,7 metros y un péralte de $\frac{6}{7}$ de dicho radio. Lo interesante es que dicha planta en arco de herradura se modifica a media altura para volver a la planta cuadrangular. De allí que en el plano de Mergelina se dé mayor importancia de la que le hemos dado nosotros a dicho trazado. Así, en nuestro plano aparece señalado con un trazo más ligero.

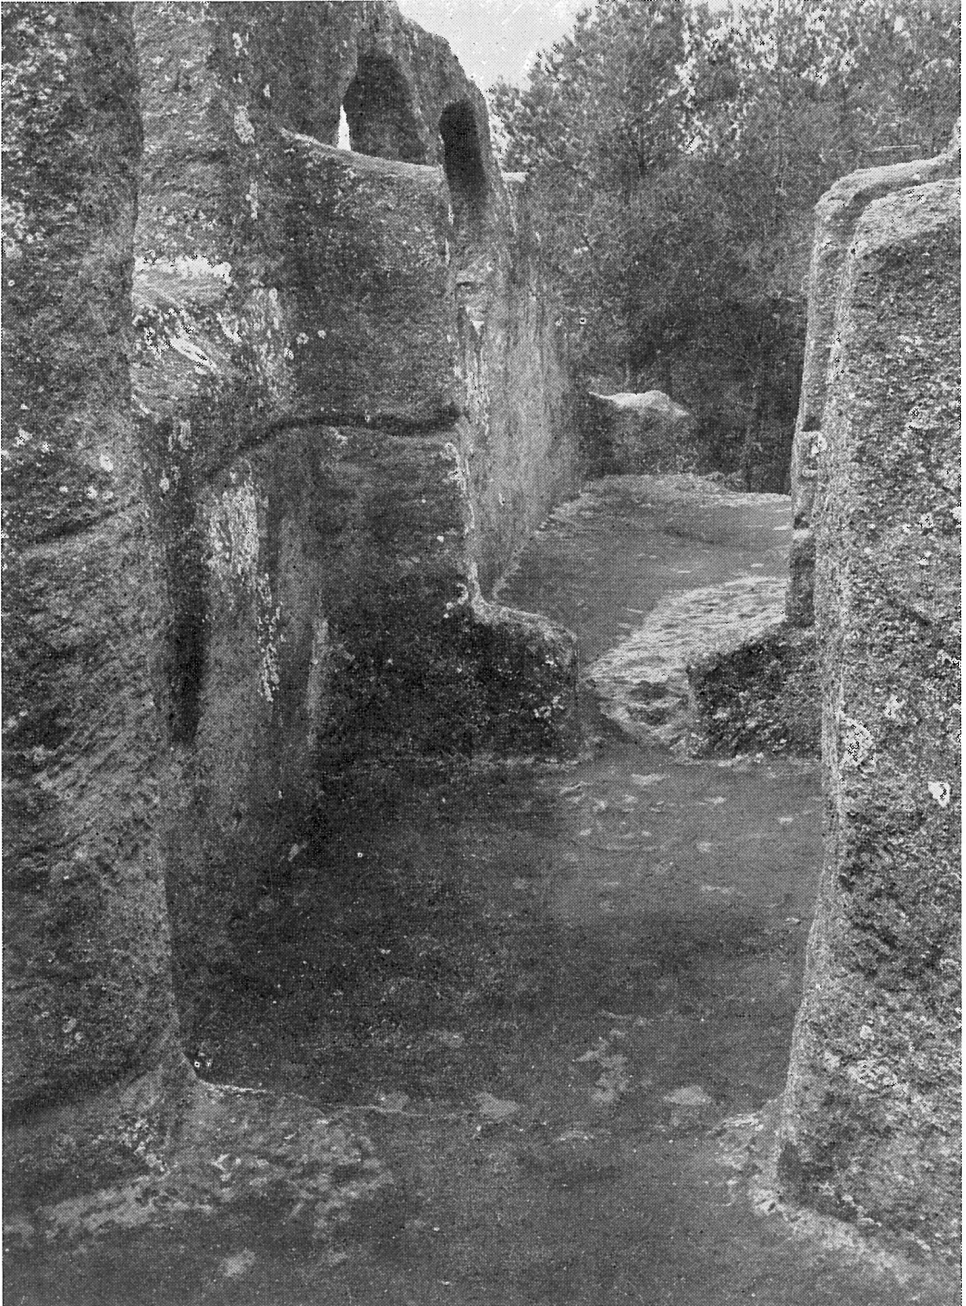
Lámina X. Vista del compartimento y la nave centrales desde el ábside

En cuanto a los tres compartimentos cuadrangulares situados delante de los ábsides, es evidente que forman un auténtico crucero, dividido en tres zonas por los muros divisorios. En primer lugar, señalemos que los laterales abren al ábside respectivo a través de una entrada delimitada por los mencionados muros, que no son sino auténticos cancelles tallados en la roca. La entrada al ábside izquierdo mide 1,14 metros, la entrada al ábside central 1,72 metros y la entrada al ábside derecho 0,92 metro. Ello quiere decir que los ábsides laterales tienen una entrada con una anchura teórica en torno a 1 metro, mientras que la entrada al ábside central es notablemente más ancha, carece de cancelles y permite una mejor contemplación de las celebraciones litúrgicas.
