# ARTOSILLA, EN EL CORAZÓN DE LA GUARGUERA

## IGLESIA PARROQUIAL DE SAN ANDRÉS APÓSTOL

## HACIA UNA RESTAURACIÓN

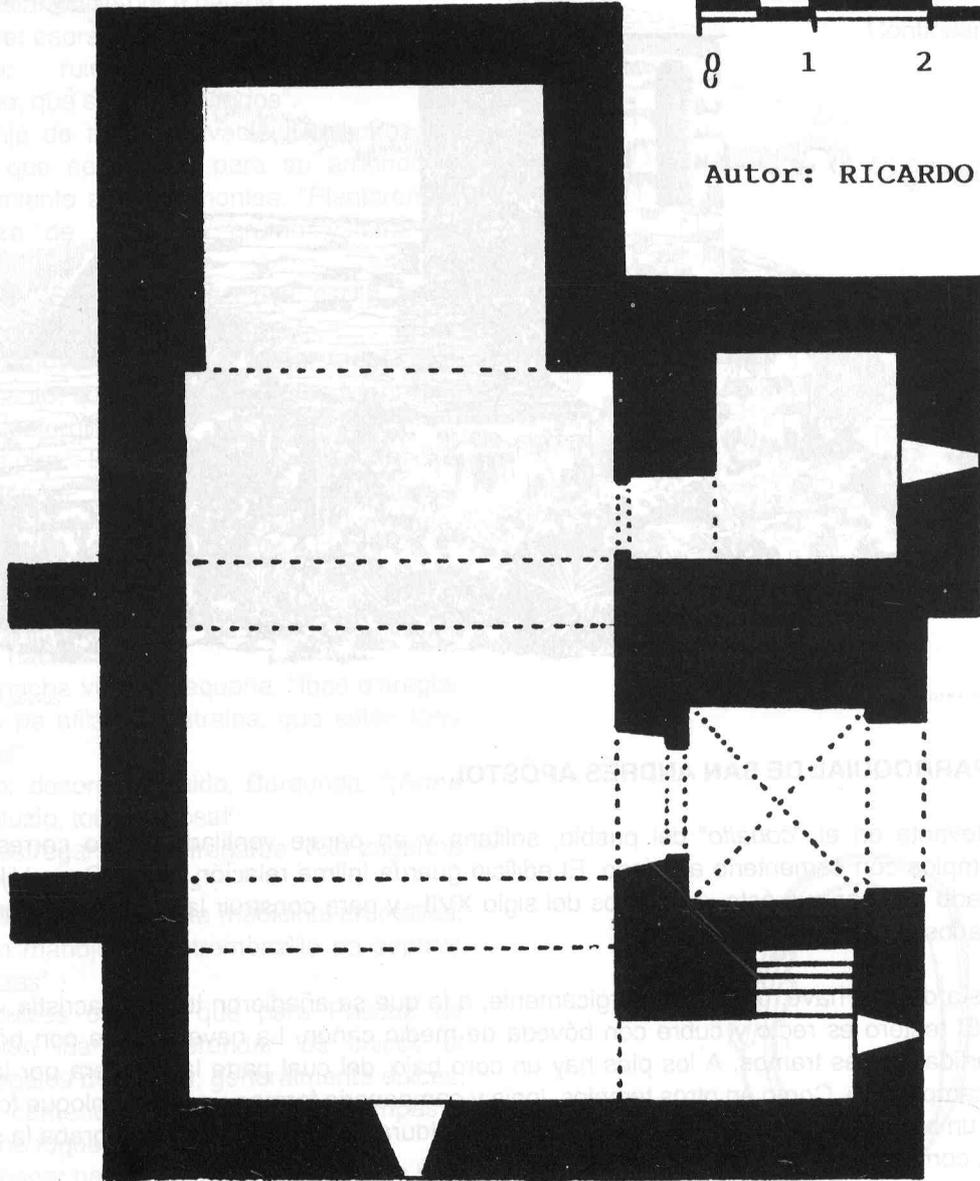
**IGLESIA PARROQUIAL DE SAN ANDRÉS APÓSTOL  
ARTOSILLA**

Consta de una nave, orientada litúrgicamente, a la que se añadieron torre y sacristía, ambas a Mediodía. El testero es recto y cubre con bóveda de medio cañón. La nave lo hace de fajones, partida en tres tramos. A los pies hay un coro bajo, del cual parte la escalera por la que se accede al campanario. Como en otros templos, lonja y campanario forman un mismo bloque torrero. La portada es un arco de medio punto ribeteado con una moldura cilíndrica. En ella está grabada la siguiente inscripción, correspondiente a una restauración:

Ya hemos hablado del aparejo de la cabecera, potente, recio, villacampesco. Sin embargo el resto del edificio está levantado con mampostería y una argamasa pobrísima.

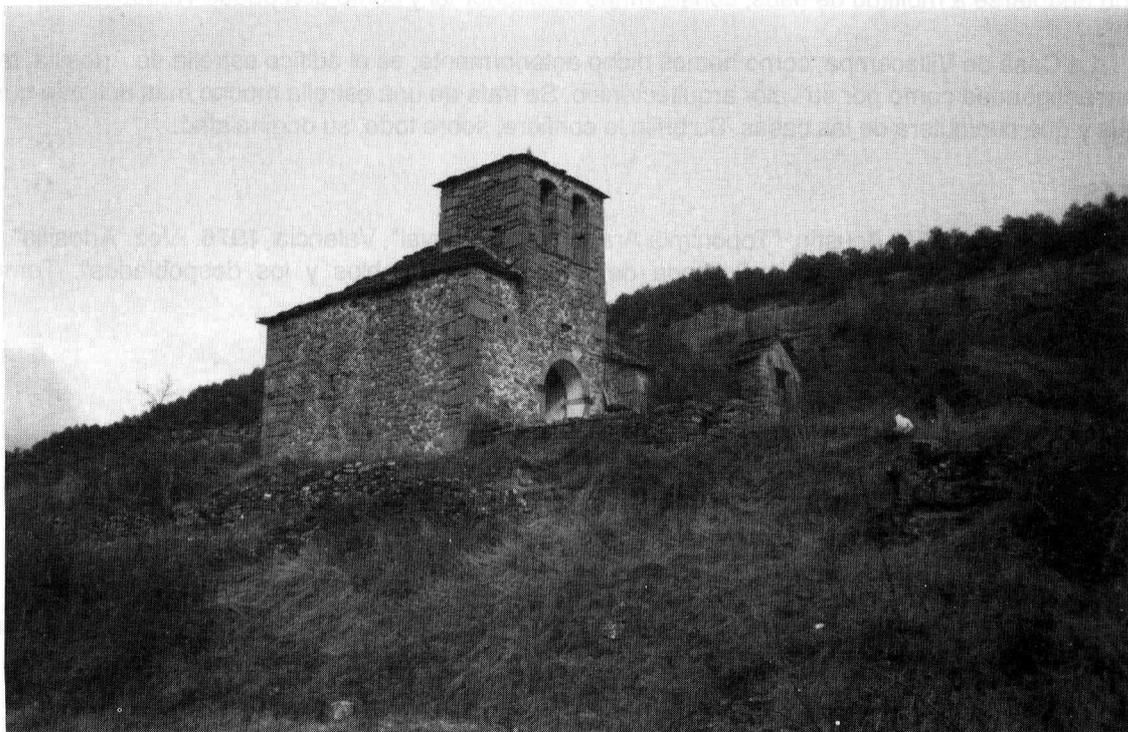
ARTOSILLA: Iglesia Parroquial

A simple vista, la iglesia de San Andrés está en buen estado. Sin embargo, de no actuar próximamente, de aquí a pocos años sus vigas y bóvedas pueden acabar por los suelos.

A simple vista, la iglesia de San Andrés está en buen estado. En el interior, sin embargo, se aprecian graves deterioros y se necesitan urgentemente trabajos de restauración.

1.- Limpieza exhaustiva de la maleza que rodea y envuelve a parte del templo y cementerio. Desbrozar zarzas, espinos, artos, aliagas y hiedras.

2.- Limpieza del interior y desalojo de los objetos que allí se almacenan.

3.- Revisión integral del tejado y sus vigas. Cambiar lo que haya que cambiar. Es urgente actuar en el ángulo NW.

4.- Rehabilitación del campanario, escaleras y tejado.

5.- Rejuntado de la mampostería externa, sobre todo en la cara de Mediodía. Habría que hacerlo con mortero de arena y cal.

6.- Pintado del interior. Esta iglesia se concibió para estar revocada y pintada, no para dejar la piedra a la vista. Para la cabecera inténtese, con paciencia, dejar a la vista las pinturas originales, que tienen su valor y están en íntima relación con las de la capilla de Santa Orosia de la vecina Sandiás. Para el resto del templo, píquese lo que haya que picar y consérvese el revoco que se se pueda. Luego pónganse colores apropiados, destacando –a ser posible– cada uno de los diferentes elementos arquitectónicos.
