# LA IGLESIA DE SANTIAGO EN SALAMANCA, ARQUETIPO DEL MUDEJAR LOCAL. UNA RESTAURACIÓN ESTILÍSTICA DEL ARQUITECTO ANSELMO ARENILLAS

## THE CHURCH OF SANTIAGO IN SALAMANCA, ARCHETYPE OF THE LOCAL MUDEJAR. A STYLISTIC RESTORATION OF THE ARCHITECT ANSELMO ARENILLAS

JAVIER RIVERA BLANCO  
Universidad de Alcalá de Henares

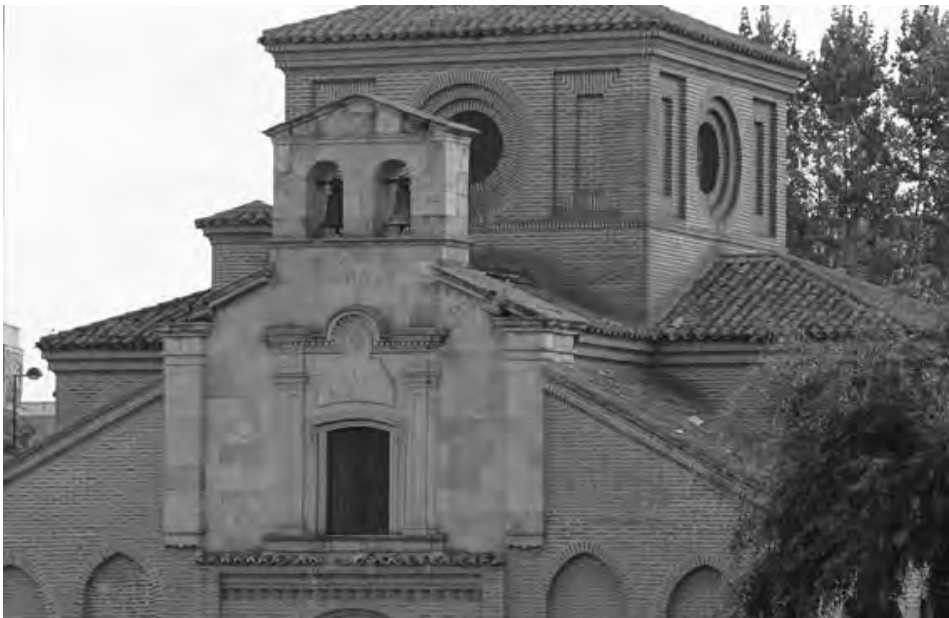
Fig. 4. Espadaña.

“espadaña sobre la fachada sur que por ser de cantería, reconstruida, admite e incluso requiere el aditamento para lograr la silueta clásica de las iglesias de la tradición románica” (fig. 4).

“Se trata por tanto de hacer en piedra igual que la de la fachada y en el estilo barroco de su ventanal una espadaña con dos huecos para instalar dos campanas, según se define en los planos adjuntos. Sobre el tejado, en la parte de detrás se hará una plataforma cubierta a la catalana con baldosín para que sirva de patio de campanas. El

acceso a esta terraza se proyecta mediante una escalera de caracol situada dentro de un tambor de fábrica de ladrillo visto que armoniza con la fachada”<sup>12</sup>.

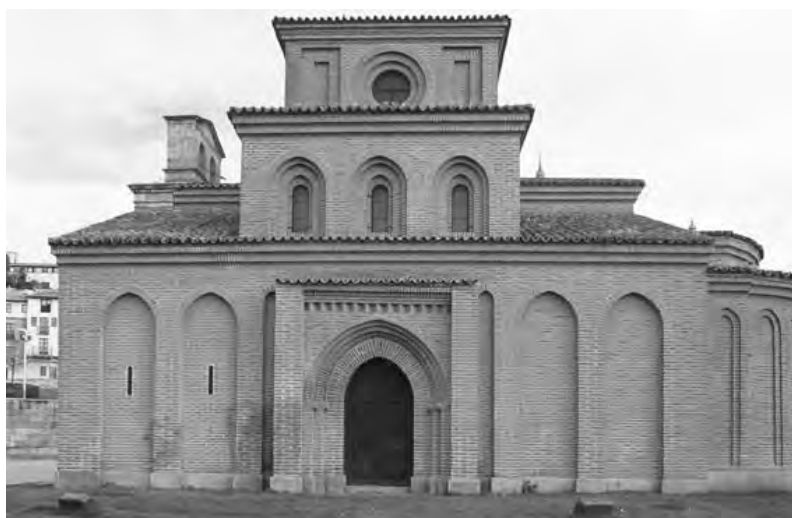
Fig. 6. Santiago del Arrabal. Fachada meridional.
