La red de regadío de la huerta de Murcia: el Molino de Oliver y el movimiento pro-patrimonio

José Antonio Moreno Micol
Asociación para la Conservación de la Huerta de Murcia (HUERMUR)
Pedro Jesús Fernández Ruiz
Asociación Juvenil Villa de Aljucer (AJVA)
Ángeles Moreno Micol
Asesora en Ordenación del Territorio y Medio Ambiente

IRRIGATION NETWORK OF HUERTA DE MURCIA: "MOLINO DE OLIVER" AND HERITAGE MOVEMENT

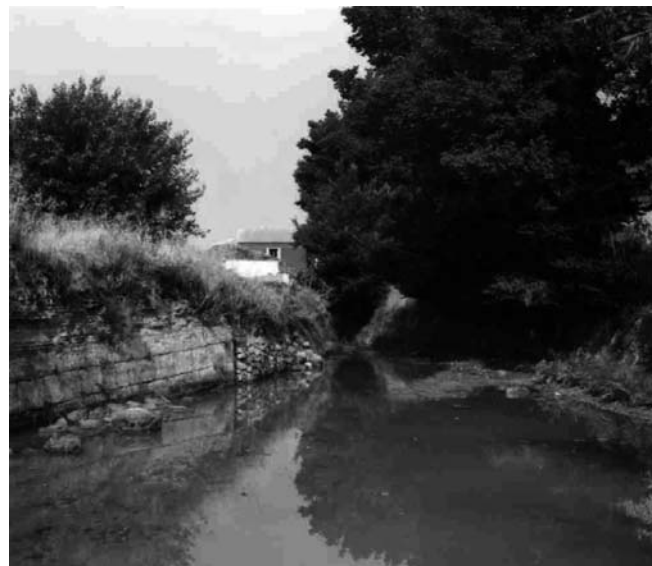
Acequia mayor de Aljufía en el Rincón de Beniscornia.

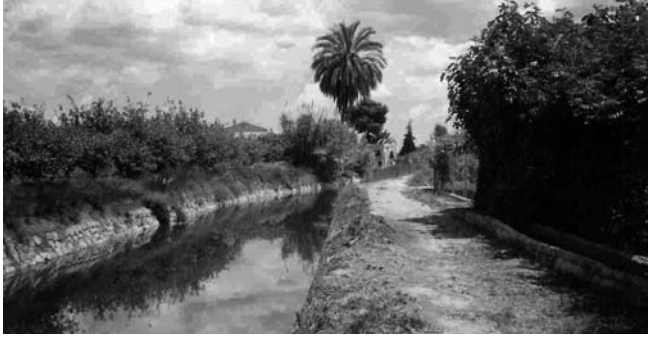
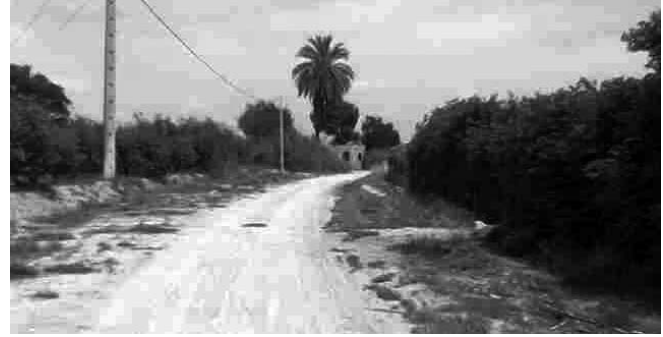
El mismo tramo de la acequia mayor de Aljufía, con la rueda de La Ñora al fondo (BIC), antes y después de ser entubada, ocasionado un gran impacto medioambiental y paisajístico.

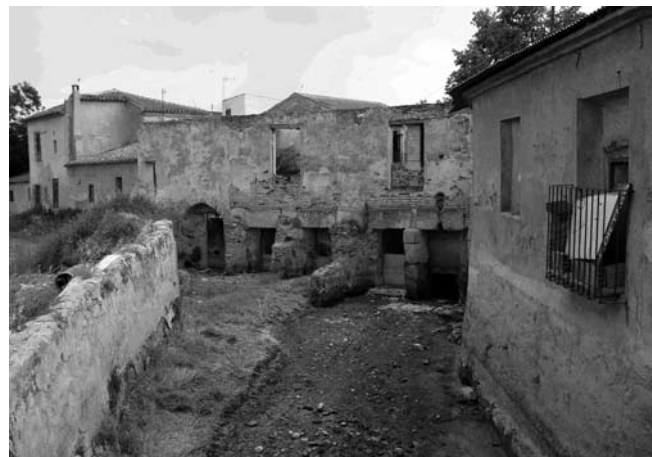
Molino de Funes (S. XIX).

Molino de Las Cuatro Ruedas o de Funes (S. XIX), situado sobre la misma acequia mayor. Tiene cuatro piedras y se encuentra muy deteriorado.

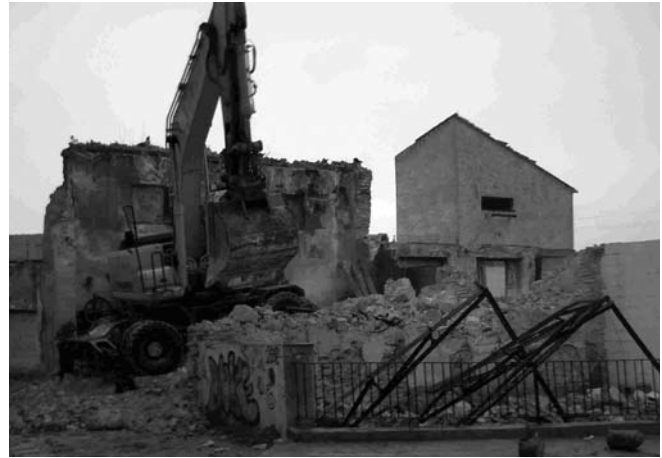
Demolición del molino de Oliver (S. XVIII) en 2008.

Molino de Oliver (S. XVIII), situado en la acequia mayor de Alquibla en Aljucer. Es probable que este molino esté edificado sobre los restos de un molino islámico. En el año 2008 la Junta de Hacendados ordenó su demolición de manera ilegal puesto que el edificio estaba protegido por contener en una de sus fachadas un escudo heráldico del siglo XVIII declarado bien de interés cultural. Este caso emblemático de destrucción del patrimonio originó un movimiento social que se describe en el punto siguiente.

Este molino, abandonado durante las últimas décadas, no conservaba ninguna maquinaria en su interior, a excepción de los tablachos para cortar la entrada de agua de la acequia. Los muros y el basamento con los escurridores y canales de las turbinas se encontraban en un estado de conservación aceptable, y ya existían algunos proyectos para su puesta en valor como Centro de Interpretación del Regadío de la Huerta de Murcia.

En la mañana del 2 de enero de 2008 comienzan a demoler el edificio entre el estupor, la sorpresa y la indignación de

los vecinos que llegan a colocarse frente a las máquinas reclamando la presencia de la Policía Municipal, que tras comprobar la inexistencia de la licencia necesaria para cualquier obra o derribo, paraliza la destrucción, aunque ya con los muros en el suelo y el escudo heráldico (BIC) desaparecido. Afortunadamente la pala no había alcanzado el basamento del molino, los arcos y los canales.
