# LOS RESTOS DE LA ANTIGUA IGLESIA DE SAN NICOLÁS, EN VILLAFRANCA DEL BIERZO

Fermín López Costero

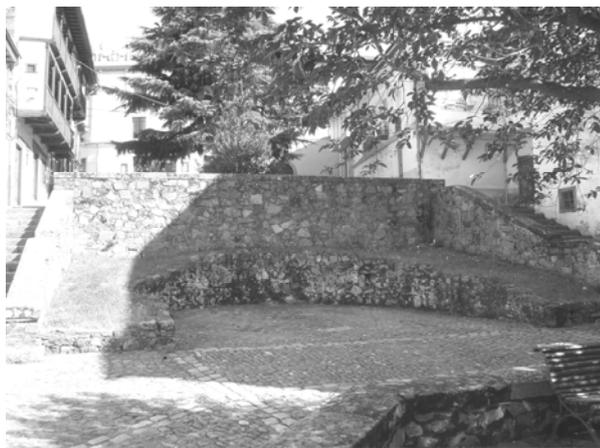
Aspecto que presentan en la actualidad los restos de la antigua iglesia de San Nicolás.

Actualmente, lo único que ha perdurado en el tiempo y que se percibe de este templo villafranquino es la parte inferior de los muros que conformaban su cabecera, cuya planta tiene forma un tanto irregular. Estaba constituida por dos espacios: en primer lugar, un tramo recto (presbiterio), y a continuación, un ábside semicircular.

El presbiterio, cuyos muros muestran un trazado bastante irregular —sobre todo el del Sur—, tenía entre 6'50 y 7 m. de ancho por 2'50 m. de largo. En efecto, el trazado de su paramento Sur o, mejor dicho, de lo que queda de él, da la impresión de haber sido realizado a ojo: en vez de ser totalmente recto, una buena parte del mismo se desplaza hacia afuera, luego se estrecha 20 cm. y continúa recto unos 95 cm., hasta enlazar con la ampliación correspondiente a la nave. Por su parte, el paramento Norte mide 2'50 m., y, hacia la mitad del mismo, muestra un saliente vertical, a modo de marco, de 13 cm. de ancho por 8 cm. de fondo. Por lo general, la altura de los restos de estos muros del tramo recto de la cabecera no supera los 50 cm.

A continuación del presbiterio, aparece el ábside. Es semicircular y posee un diámetro aproximado de 6'90 m. y un radio de 3'70 m. Curiosamente, su anchura es igual o superior a la que posee el irregular presbiterio en alguna zona; algo inusual en las cabeceras de los templos románicos, que suelen disponer de presbiterios igual de anchos o ligeramente más anchos que el diámetro del ábside. Por lo demás, la altura máxima que alcanzan los restos de este muro semicircular es de 1'42 m. Como elemento destacable, existe, hacia la derecha, una pequeña y rudimentaria credencia, sin

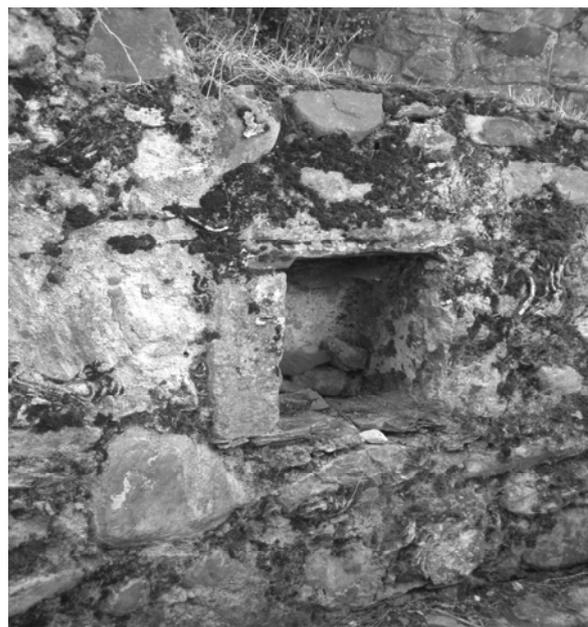
Credencia abierta en el ábside.

ningún tipo de decoración y meramente funcional; está situada a 35 cm. del suelo actual y sus medidas son las siguientes: 30 cm. de ancho, 36 cm. de alto y otros 30 cm. de fondo. Este tipo de huecos es habitual en los ábsides medievales; su función era albergar los objetos necesarios para la celebración del culto.

Lo que sí se aprecia fácilmente es el tipo de material empleado en la construcción, consistente en mampostería ordinaria —ligada con argamasa— de canto rodado y alguna que otra laja de pizarra. No se conservan restos de enlucido en los paramentos interiores —los únicos visibles—, salvo en algunas zonas del que conforma el ábside. Y, en cuanto al pavimento —fabricado también con cantos rodados—, es evidente que no tiene nada que ver con el suelo original de la iglesia —mucho más profundo, sin duda—, sino que corresponde a la última o penúltima remodelación llevada a cabo en la plaza; la situación de la credencia del ábside, demasiado próxima al suelo, también lo certifica.

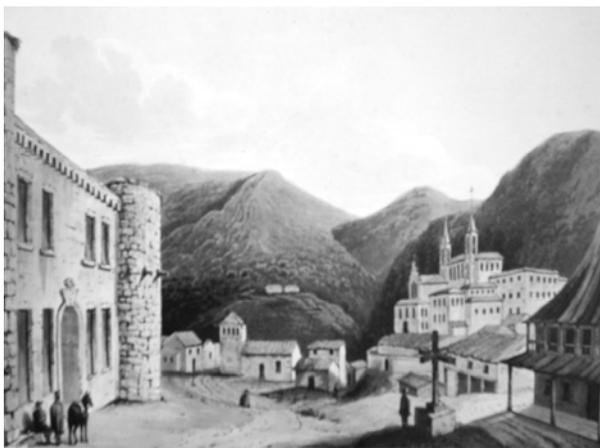
Grabado de I. Clark, realizado a partir de un dibujo de W. Bradford.

Por otra parte, existe un grabado de I. Clark, realizado a partir de un dibujo de William Bradford (1780-1857)<sup>10</sup>, en el que en alguna ocasión se ha identificado a esta iglesia de San Nicolás con un edificio que aparece en el centro de dicha lámina, entre el castillo y el desaparecido convento de San Francisco (del cual hoy sólo perdura la iglesia). Sin embargo, esta identificación no parece factible por dos motivos. En primer lugar, porque la situación de la iglesia del dibujo de Bradford, demasiado próxima al castillo, no coincide con la de la iglesia de San Nicolás, algo más alejada y adyacente a la Calle del Agua; ni siquiera la disposición de su planta, que, según el dibujo, sería transversal a la Plaza del Campairo, y no longitudinal a la misma, tal y como aparecen los restos que aún se vislumbran hoy en día. Y, en segundo lugar, porque el edificio que se ve en el grabado inglés, que posee una torre de planta cuadrangular adosada a uno de los extremos de la nave, carece de ábside semicircular, siendo planos todos sus muros perimetrales. Además, el edificio ya se encontraba en ruinas en 1770, por eso fue abandonado; con lo cual, en tiempos de la Guerra de la Independencia (1808-1814) su aspecto no debía ser tan boyante como el de la iglesia representada en el grabado.

Por tanto, todo parece indicar que el templo dibujado por Bradford no se corresponde con la construcción religiosa que aquí nos ocupa; o que bien pudiera tratarse de una licencia del dibujante inglés o de una simple

imprecisión, tal vez porque esa parte del dibujo, Bradford la hubiera realizado a posteriori y de memoria, sin recordar con exactitud la situación y el aspecto de la iglesia de San Nicolás. De hecho, los elementos más significativos de su obra son el castillo, el convento de San Francisco y las montañas, todos ellos perfectamente ubicados, pero interpretados de manera bastante libre; mientras que el conjunto de edificios que aparece en el centro, entre los que se encuentra la iglesia torreada, tendrían un significado simbólico, viniendo a representar a todo el casco urbano de la villa, sin más.
