Título: **A Igreja do Mosteiro de Santa Maria das Júnias (Vila Real).**

Um estudo histórico-arquitectónico

Autor(es): **Sofia Lovegrove**

Fonte: *Medievalista* [Em linha]. Nº14, (Julho - Dezembro 2013). Dir. José Mattoso.

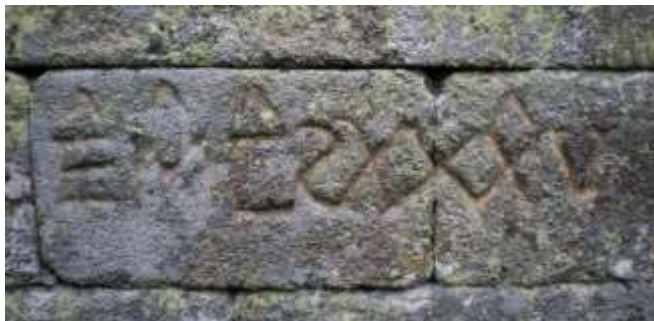
A primeira referência segura de que se dispõe corresponde a uma inscrição gravada em dois silhares na fachada lateral Norte da igreja (fig. 2). De acordo com a transcrição de Mário Barroca¹⁴ – «Era M^a C^a L XXXV^a» – esta deve ser lida como Era Hispânica de 1185, *Anno Domini* de 1147¹⁵. Esta poderá constituir a inscrição comemorativa da

Fig. 2 – Inscrição da fachada lateral Norte da igreja¹⁷.

Os portais laterais encontram-se alinhados, junto à cabeceira, e apresentam uma grande simplicidade (fig. 6). Ambos são estruturados pelo arco de volta perfeita, de arestas vivas e incorporado no muro, e apresentam como único elemento decorativo (à excepção das impostas do portal Sul, com uma temática pouco perceptível) a cruz vazada no centro do tímpano, idênticas à do portal principal. Em ambos os portais, o lintel foi cortado numa fase posterior para altear o vão da porta. No lado direito do portal Norte encontra-se a inscrição da datação, gravada em dois silhares (fig. 2).

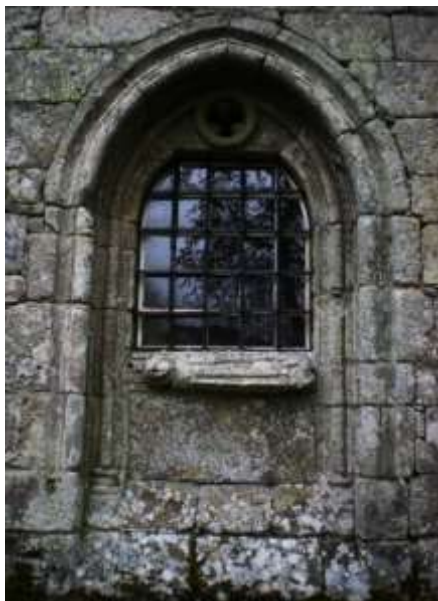
O claustro, desde que foi construído, passou a desempenhar um papel fundamental na arquitectura do mosteiro, funcionando como elemento modelador dos restantes espaços construídos²⁴. No século XIV ou, possivelmente, ainda nos finais do século XIII²⁵, devido ao assoreamento progressivo da plataforma onde se instalou o mosteiro, ter-se-á verificado a reconstrução e o alteamento da cabeceira da igreja, agora com uma construção plenamente gótica (embora mantendo o princípio original da planta), que se reflecte sobretudo ao nível do abobodamento em cruzaria de ogivas. Verificou-se também a abertura de duas janelas de arco quebrado, uma na fachada oriental e outra na fachada Norte, esta integrando também a representação escultórica de um monge, em posição horizontal, sob a janela (fig. 4).

Fig. 4 – Janela setentrional da cabeceira, com escultura de monge jacente.

A fachada oriental é aberta por uma janela de arco quebrado, com tímpano trilobado vazado, semelhante à que se abre também na fachada Norte da cabeceira. Ao nível do plano da fachada existe uma segunda moldura torneada que forma um arco quebrado assente em colunelos lisos. Na base da janela setentrional, encontra-se a escultura de um monge jacente (fig. 4).

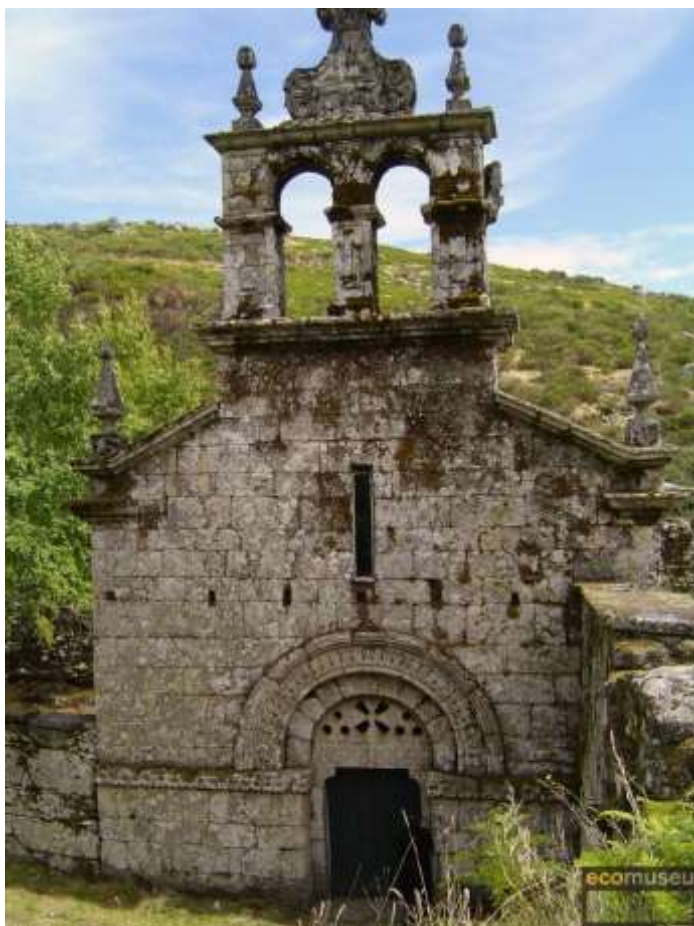
No início do século XVI verificou-se o abandono do mosteiro, levando à rápida e profunda ruína das instalações monásticas²⁷. A igreja terá sido poupada a estas alterações pois terá continuado a ser utilizada pela paróquia. Na segunda metade do século XVI, a vida monástica foi retomada. Neste século terá sido erguido o campanário e aberta a fresta na fachada ocidental. É provável que aquando da introdução destas alterações tenha deixado de funcionar o nártex ou alpendre de madeira que outrora aí se terá erguido, conforme testemunham os orifícios ainda visíveis na fachada, que indiciam encaixes de estruturas de madeira (fig. 5).

Fig. 5 – Fachada ocidental da igreja (fotografia gentilmente cedida pelo Ecomuseu do Barroso).

A fachada ocidental (fig. 5) é simétrica, de grande simplicidade e densidade mural, devido à reduzida fenestração (apenas um vão muito estreito), bem como à pedra utilizada (granito). Esta reflecte pelo exterior a composição interna da igreja – uma só nave. O friso que a percorre ao nível das impostas confere-lhe algum sentido de horizontalidade. A fachada é rematada por empena de cornija moldurada, truncada por um campanário mais tardio³¹, de dupla ventana (já sem sinos), encimado por uma cruz metálica com cata-vento, ladeada por dois pináculos com remate boleado, idênticos aos que se encontram nas extremidades da empena. Ao longo de toda a fachada, entre o portal e a fresta, encontram-se seis reentrâncias, possivelmente evidências de um antigo nártex.

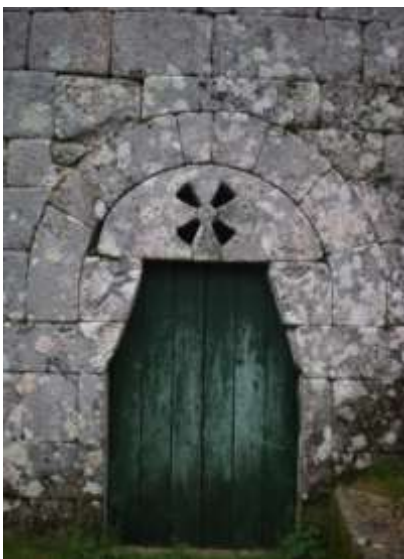
Fig. 6 – Portal lateral Sul.

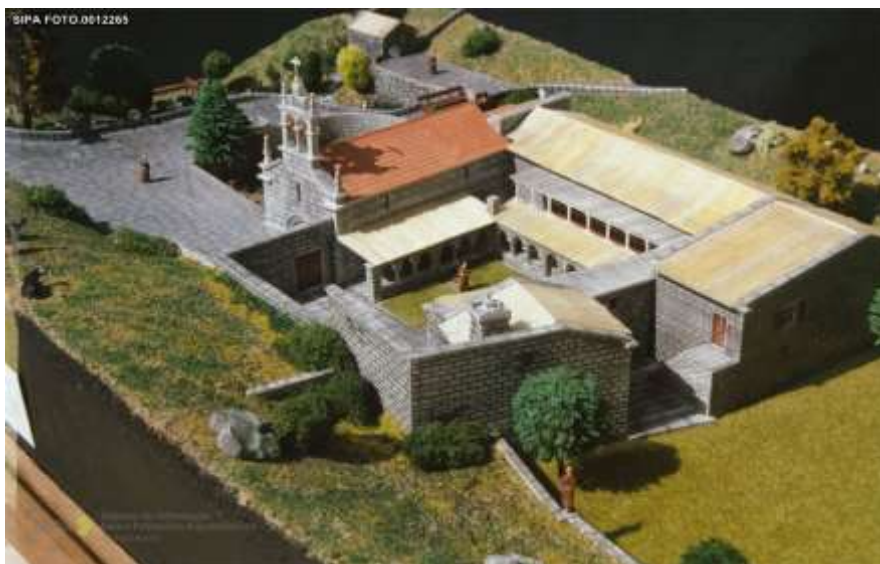
Pelo exterior (figs. 8 e 9), a igreja apresenta uma grande simplicidade volumétrica, sendo composta pela junção de duas estruturas poliédricas, ambas de base rectangular, correspondentes ao corpo e à cabeceira. O seu corpo é em telhado de duas águas, enquanto a cabeceira é de pendor único (Sul - Norte).

Fig. 8 – Reconstituição da igreja e do mosteiro, vista Sul [www.monumentos.pt].

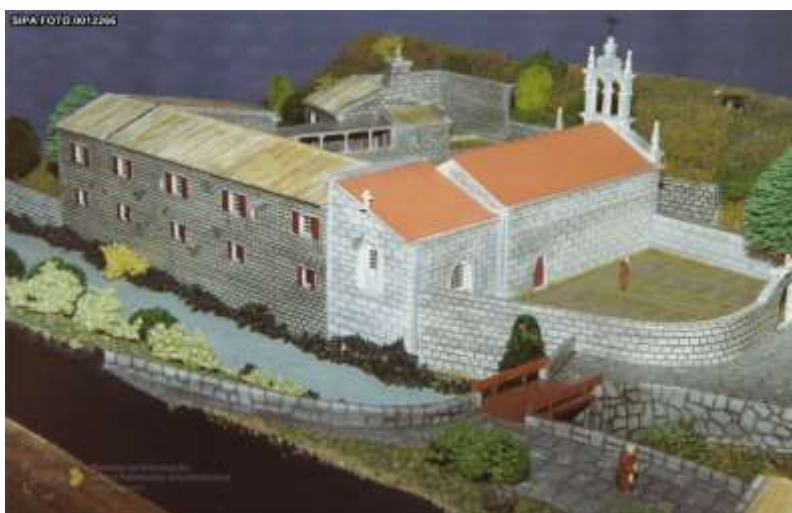
Fig. 9 – Reconstituição da igreja e do mosteiro, vista da margem esquerda da Ribeira de Campesinho [www.monumentos.pt].

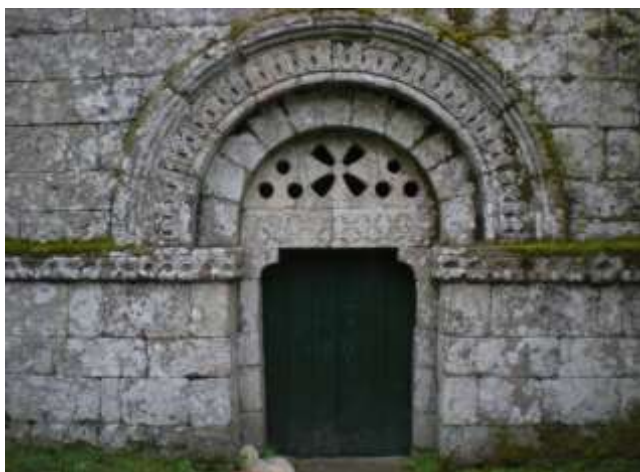
A decoração da fachada ocidental concentra-se, sobretudo, no portal e no friso. O portal (fig. 10) é definido pelo uso do arco de volta perfeita, estruturado por duas arquivoltas – a interna lisa e de arestas vivas e a exterior, de esquina boleada, decorada com o motivo de pontas de lança – e um friso que as envolve, apresentado três estreitos bocéis e um duplo ziguezague. O portal ocidental, tal como os restantes portais desta igreja, não possui colunas nem capitéis, encontrando-se as arquivoltas apoiadas directamente nas impostas, como é frequente se verificar na província de Trás-os-Montes. As impostas apresentam o motivo da palmeta bracarense. O tímpano apresenta no centro uma cruz vazada, circunscrita por duas circunferências concêntricas gravadas na pedra, e três orifícios circulares em ambos os lados da cruz, dispostos de maneira a formar um triângulo. O elemento sobre o qual se apoia o tímpano – o lintel – é ornado com bandas de quadrifólios quase incisos, i.e., motivos geométricos resultantes da intersecção de circunferências (a mesma construção geométrica que serve de base à construção da cruz vazada no tímpano). As consolas apresentam motivos decorativos geométricos, nomeadamente, círculos e alguns registos semelhantes aos do lintel, numa composição sem organização aparente.

Fig. 10 – Portal ocidental.

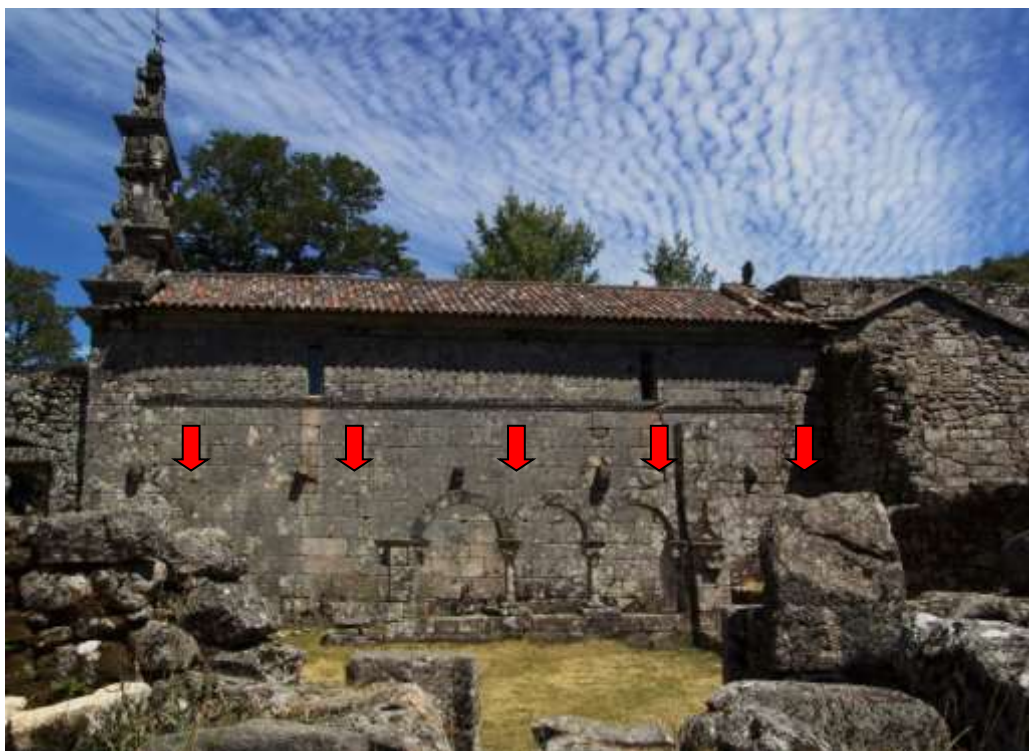
Passando às fachadas laterais, estas apresentam, em termos gerais, características semelhantes. Enquanto a fachada lateral Norte está voltada para o cemitério, a fachada Sul encontra-se orientada para o claustro e restantes dependências monásticas. São fachadas simples e despojadas (fig. 11), com um portal junto à cabeceira e duas frestas estreitas, abertas sobre o friso e semelhantes à da fachada principal. Esta simplicidade e densidade mural é contrabalançada pela presença de cinco cachorros, um friso que corre sob as duas frestas e uma cornija moldurada, possivelmente já renascentista³², elementos que conferem à fachada um certo sentido de horizontalidade. A posição dos cachorros, a meio dos alçados, poderá ser interpretada como tendo servido de suporte a uma estrutura de madeira.

Fig. 11 – Fachada lateral Sul com indicação dos cachorros (fotografia gentilmente cedida pelo Ecomuseu do Barroso) [adaptado].

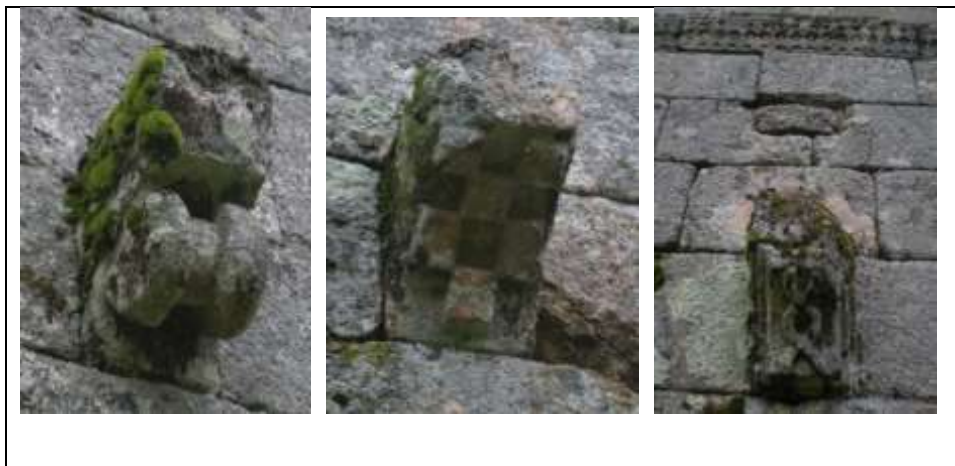
A decoração das fachadas laterais concentra-se, sobretudo, nos portais, no friso e nos cachorros. O friso é composto por duas fiadas de losangos, sendo todo ele acompanhado por uma orla superior lisa. Os cachorros apresentam diversos motivos decorativos, nomeadamente, a possível representação de uma roldana³³, o motivo de enxaquetado, duas linhas entrelaçadas (fig. 12), entre outros³⁴.

Fig. 12 – Exemplos de cachorros da fachada lateral Sul.

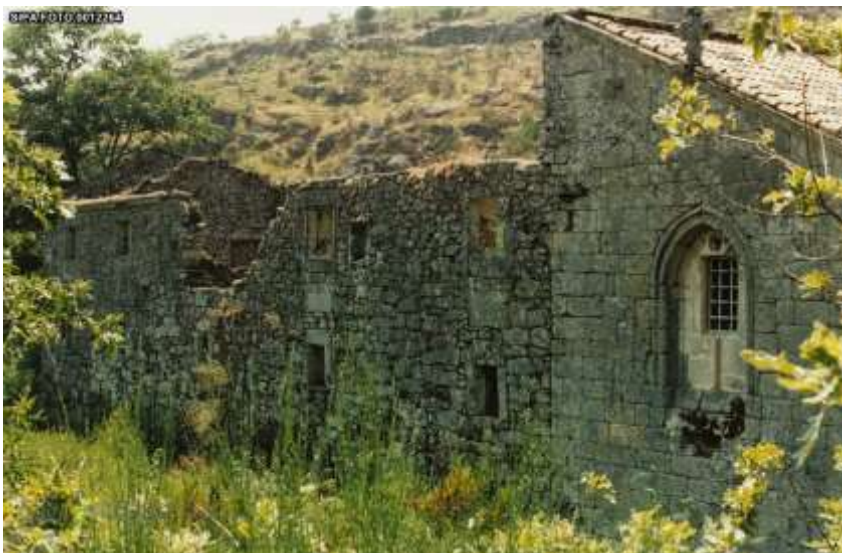
A cabeceira é caracterizada por uma grande simplicidade decorativa e estrutural. Como já foi referido, constitui uma estrutura poliédrica de base rectangular, com cobertura de pendor único, encimado por uma cruz. A própria fachada oriental (fig. 13), bem como a presença da cornija original, permitem observar que a cabeceira teria sido originalmente coberta por um telhado de duas águas, a uma cota mais baixa que a actual. A cabeceira terá sido «... alteada para se construir o segundo piso da ala dos monges, passando a cobertura do telhado a ser de uma só água, com pendor Sul - Norte para evitar problemas de infiltração na ala dos monges»³⁵. Sensivelmente a meio, no antigo ponto de inflexão, colocou-se a cruz de empena, gótica.

Fig. 13 – Fachada oriental da igreja [www.monumentos.pt].

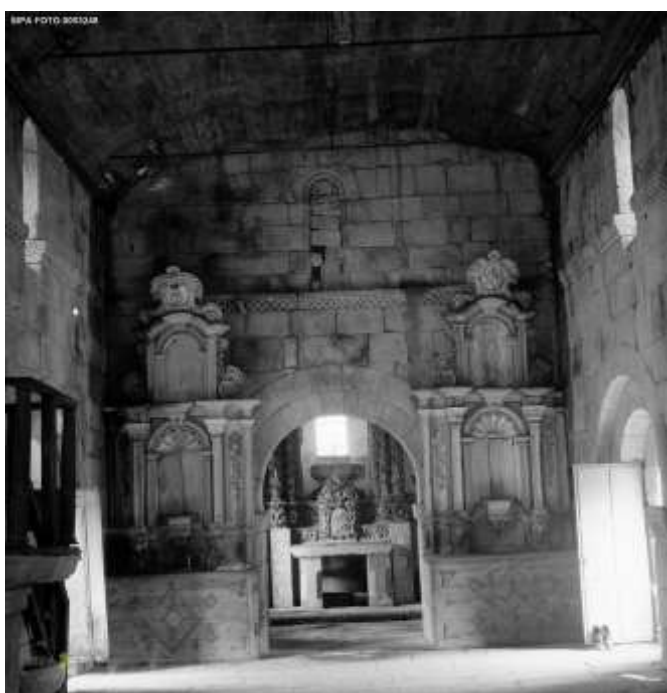
Passando ao interior da igreja, a nave (figs. 14 e 15), em termos estruturais, prolonga a clareza de formas, a simplicidade volumétrica e a limpidez mural, aspectos que são contrabalançados pela presença de um friso interrompido pela parte inferior das frestas, ao longo de ambos os alçados laterais (de motivo enxaquetado), bem como pelo tratamento dado aos vãos pelo interior.

Fig. 15 – Vista para a capela-mor [www.monumentos.pt].
