FORMAS GÓTICAS EN LA ARQUITECTURA DEL BARROCO DE LA PROVINCIA DE BURGOS*

GOTHIC SHAPES IN THE ARCHITECTURE OF THE BAROQUE OF BURGOS' PROVINCE

EMILIO MORAIS VALLEJO
Universidad de León

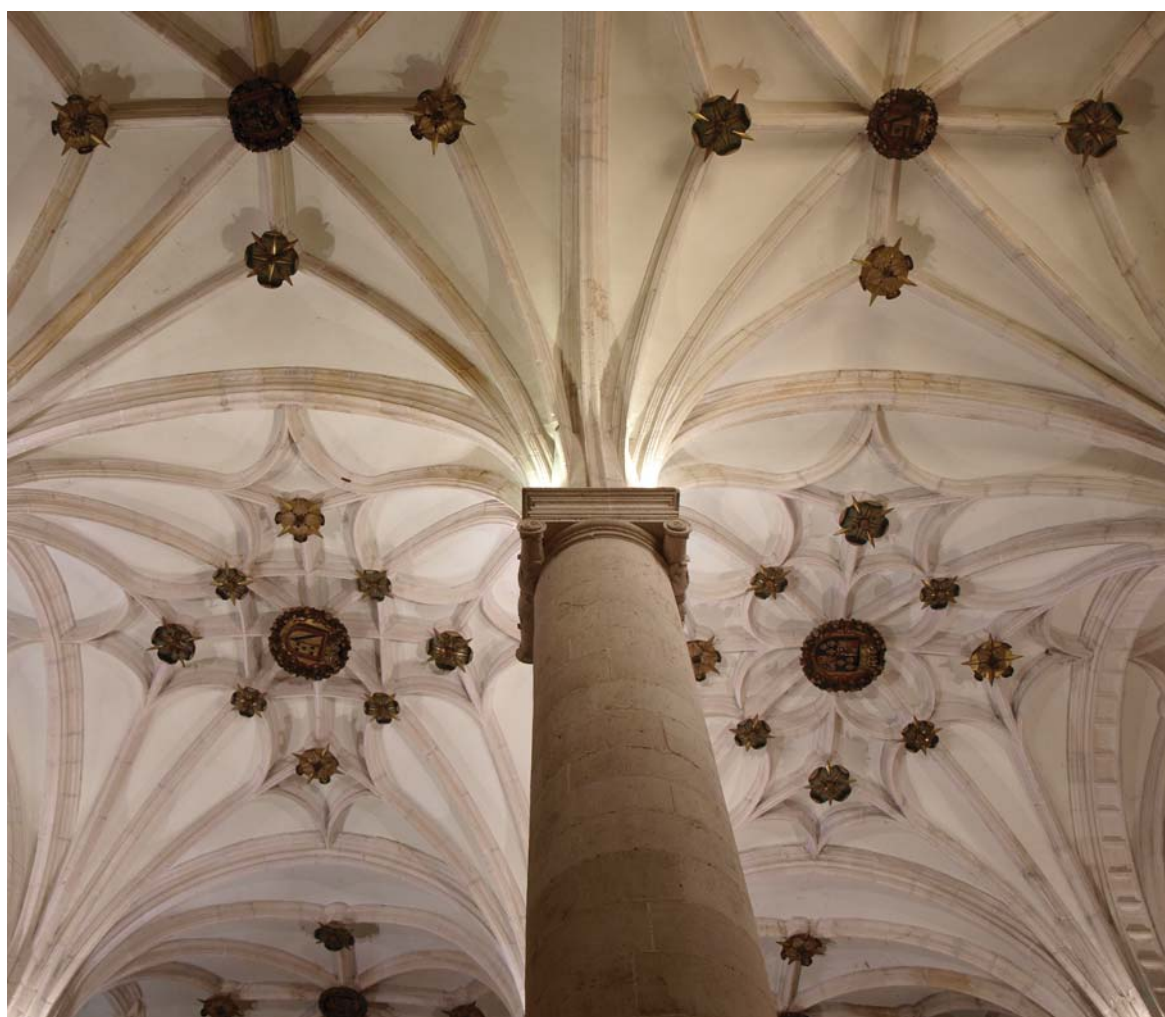
Fig. 1. Bóvedas de la Colegiata de San Pedro de Lerma (Burgos).

contribuye la utilización para su formación de arcos apuntados poco agudos en unos casos y en otros de medio punto (fig. 1). Esta variedad habría que achacarla a las diferentes etapas constructivas y a la adaptación que debió hacer fray Alberto, lo cual no impide que el conjunto muestre una notable apariencia de unidad. Es plausible pensar que el uso de la crucería se hiciera con una intencionalidad ideológica: resaltar el carácter antiguo de la Colegial y ganar así abolengo²⁶. La contradicción más llamativa aparece en la sucesión establecida en los soportes, que arrancan con gruesas columnas de fuste liso, rematadas con capiteles jónicos, que reciben los haces de las nervaduras de las bóvedas estrelladas, rompiendo así todos los esquemas de la normativa propia de los órdenes clásicos.

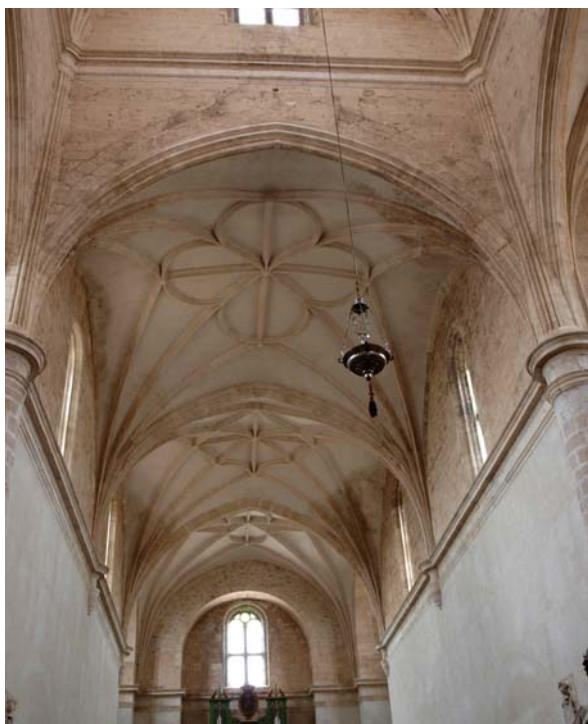
Fig. 2. Interior de la Colegiata. Peñaranda de Duero (Burgos).

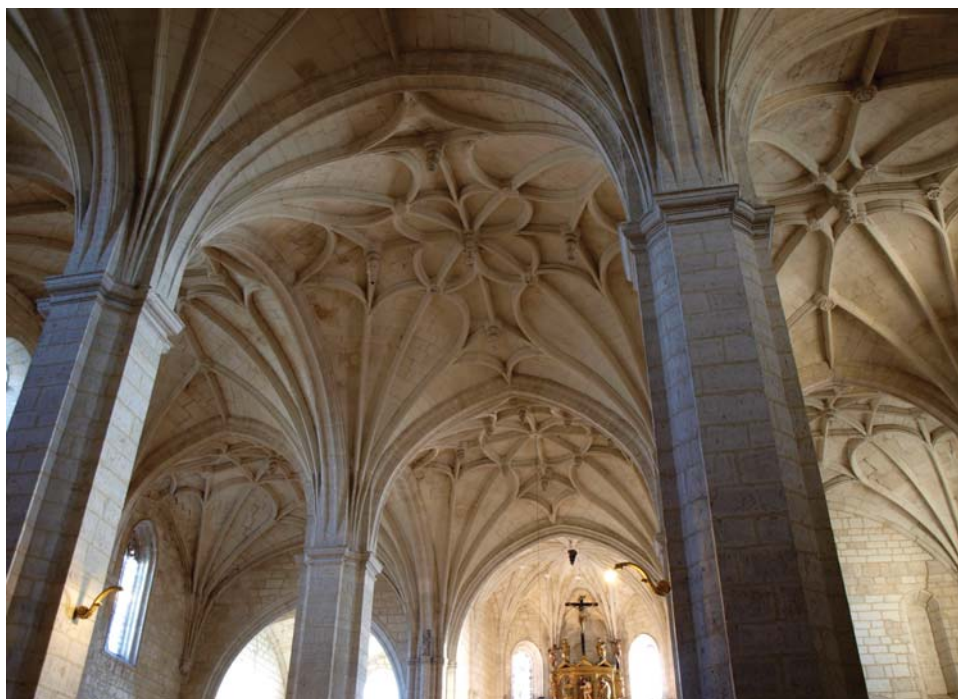
Fig. 3. Cubiertas de la iglesia de San Nicolás. Santibáñez-Zarzaguda (Burgos).

ron las formas propias del Renacimiento, tanto en ventanas como en contrafuertes y cornisamento, siendo especialmente notorio en las dos portadas, de filiación herreriana. En esta etapa se levantó la portada occidental, pues en el tímpano aparece grabada la fecha de 1599. No obstante, las cubiertas de las naves todavía no estaban terminadas, ya que a principios del siglo XVII se adjudicó la construcción de “los cascos de las nueve capillas” al cantero Pedro Sarabia por la cantidad de 1.650 ducados⁴⁷, trabajando también Domingo de Azas y Pedro de Castañeda⁴⁸. En el año 1636 ya estaban construidas cuatro bóvedas, en las que habían colaborado los escultores Juan de Sobremazas y Pedro Rubalcaba haciendo los “colgantes, pendientes y crucetas”⁴⁹. Precisamente en la tercera bóveda de la nave central aparece la inscripción: “AÑO DE 1636”. Arcos y nervios descansan sobre pilares con capiteles de recuerdo dórico. Tanto el diseño de la nervadura como su ejecución son de notable elegancia, sin que nada haga pensar en una cronología avanzada fuera de época (fig. 3).

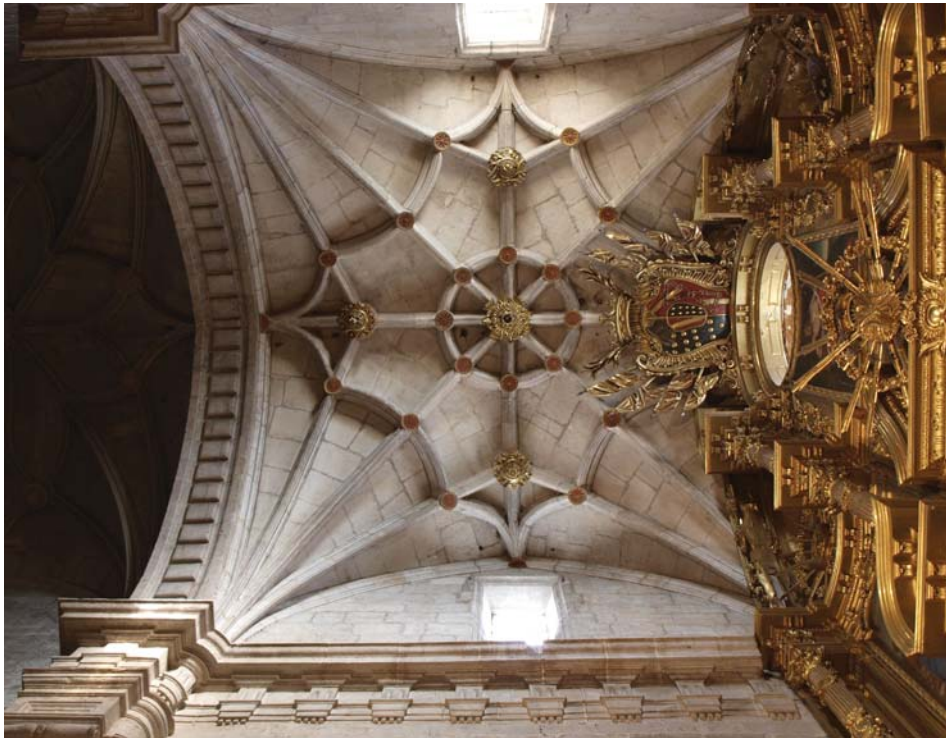
Fig. 4. Bóveda de la capilla mayor. Colegiata de Nuestra Señora del Manzano. Castrojeriz (Burgos).

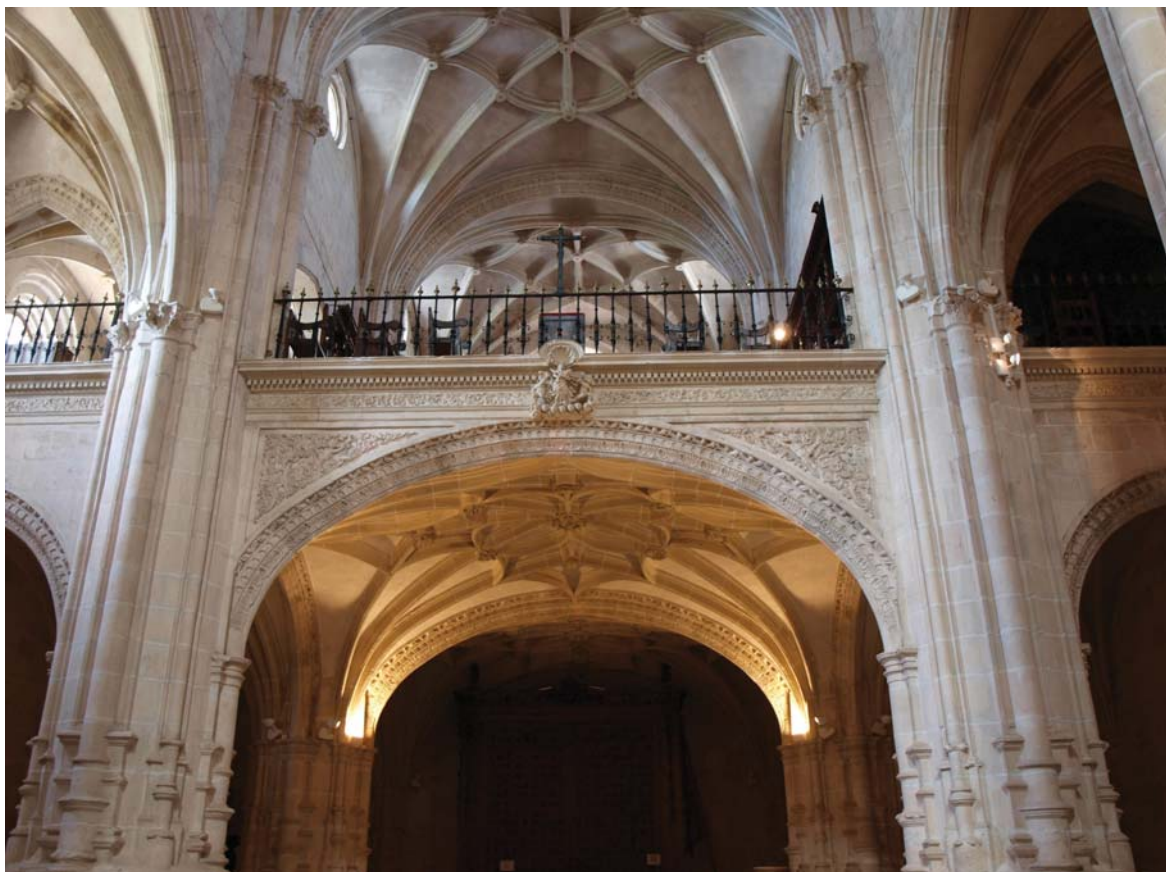
Fig. 5. Interior de la iglesia del monasterio de La Vid (Burgos).

ción de las roscas de los arcos, cornisa y entablamentos, pero sobre todo en la resolución barroca del programa iconográfico introducido en la decoración (fig. 5).
