## VERIFICACIÓN DEL TRIBOSISTEMA, UNA HERRAMIENTA PARA LA IDENTIFICACIÓN Y ANÁLISIS DE FALLAS

Tribosistem Check, a tool for the identification and failure analysis

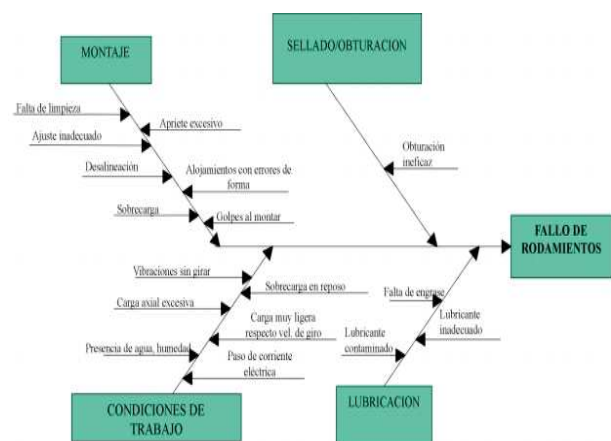
fue la causa-raíz del problema, y se apoya directamente en el diagrama de Ishikawa (figura 1).

Figura 1 Análisis Causa-Raíz.

El análisis causa-raíz según Díaz, involucra el análisis y la relación de cuatro factores básicos como son: Métodos, Maquinaria, Materiales y Mano de obra, los cuales a pesar de ser factores fundamentales pueden llegar a desviar la correlación pues pueden atacar múltiples alternativas de análisis.

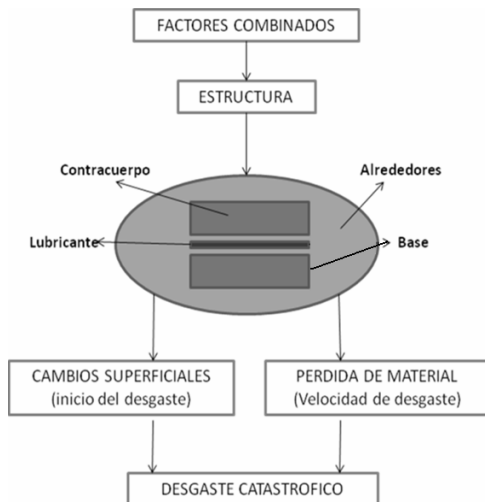
Por lo anterior, surge la importancia de resaltar la función de la tribología, la cual es una ciencia de acción multidisciplinaria que permite el estudio de la fricción, el desgaste y la lubricación de cuerpos en contacto bajo la acción de movimiento relativo [4] y que analiza el evento (falla) desde el análisis del tribosistema, el cual incluye los triboelementos y los medios mecánicos, donde las tasas de desgaste no solo dependen de las propiedades del material si no que es un comportamiento conjunto entre el medio ambiente y el material (figura 2).

Figura 2 Entorno del tribosistema.

Según el planteamiento expuesto y presentado a través de la figura 2 se tiene:

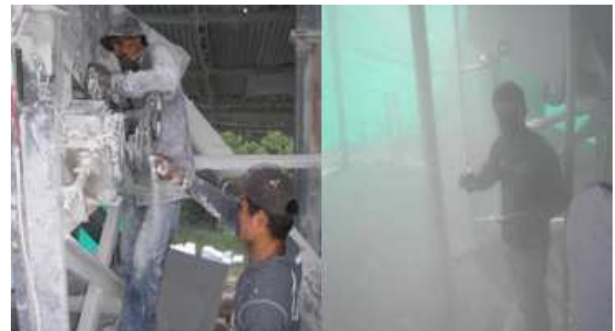
La condición ambiental en la industria minera siempre será crítica y más aún en la trituración de carbonato de calcio, ya que la cantidad de talco en el ambiente es excesiva (imagen 1)

Imagen 1. Contaminación por talco suspendido en el aire.

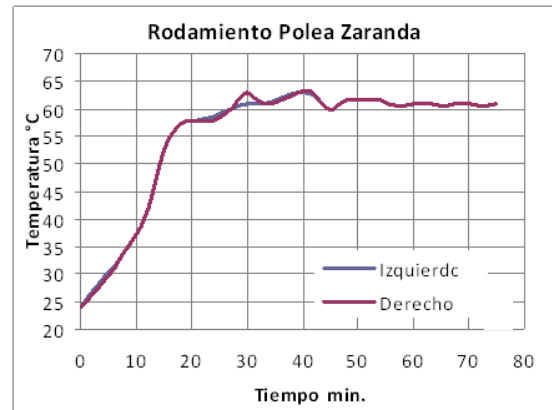
En la grafica 1 se observa el comportamiento de la temperatura del rodamiento, indicando con una línea azul la parte izquierda del rodamiento y en rojo la parte derecha del rodamiento. El comportamiento de los dos puntos es muy similar y tienen la misma tendencia 60 °C, por tanto, para la respectiva comparación el rodamiento se realizó limpieza y medición para el registro de la temperatura, la cual fue similar en los dos puntos de estudio, por lo que como se observa en las tablas 1 y 2 la medición de temperatura solo contempla una medición.

Grafica 1: comportamiento de la temperatura en el rodamiento derecho.

Los rodamientos presentan una temperatura de trabajo mayor a 50 °C lo cual nos indica que se deben tomar acciones para reducir la temperatura de estos rodamientos ya que se busca que trabajen por debajo de este rango, la grasa en el exterior de la chumacera no está brindado ningún tipo de protección a los rodamientos ya que el talco de mármol que se adhiere forma una capa semidura que se convierte en un aislante aumentando su temperatura de trabajo.

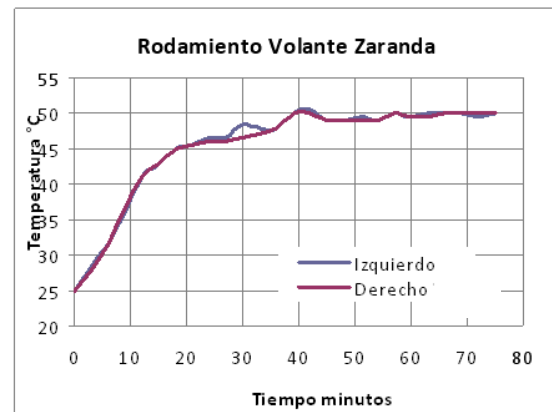
En la grafica 2 se puede observar que el rodamiento alcanza una temperatura máxima de 50°C que se estabiliza a los 50 minutos. Este rodamiento se encuentra 10 grados por debajo del rodamiento derecho; sin embargo, esta mantiene una temperatura de trabajo moderada.

Grafica 2: comportamiento de la temperatura en el rodamiento izquierdo de la zaranda

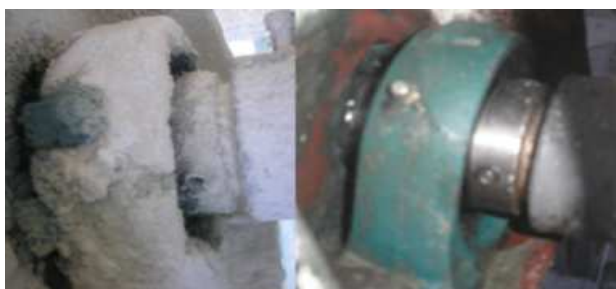
Después de la limpieza realizada, tal se observa en las imágenes 5 y 6, se evidencia el cambio en la cantidad de material compactado en la parte exterior. Esta limpieza permite revisar la existencia de daños en las chumaceras, en la graseira u otros componentes haciendo que la inspección visual sea más efectiva.

Imagen 5: Antes y después de la limpieza de elemento rodante izquierdo de la zaranda.

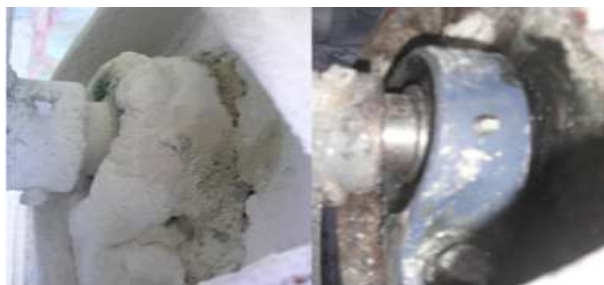
Imagen 6: Antes y después de la limpieza de elemento rodante derecho de la zaranda.

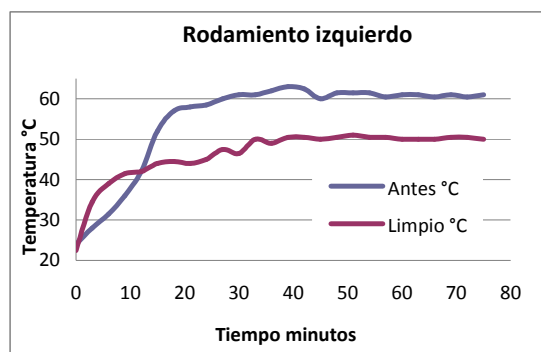
En las gráficas 3 y 4 se presenta el comportamiento de la temperatura en los rodamientos después de realizada la limpieza.

Grafica 3: Comparación rodamiento izquierdo de la zaranda antes y después de la limpieza.

Como se puede observar en las graficas 3 y 4, la disminución de la temperatura, en aproximadamente 10C, es considerable. El resultado indica que el exceso de grasa, en la chumacera y en el eje, afectan directamente al rodamiento. Lo anterior sugiere que es necesario conservar pequeñas cantidades de grasa en el exterior del rodamiento, únicamente, con el objetivo de impedir el ingreso de partículas al interior (piedras y talco de mármol),.

El uso del tribosistema para analizar una falla es de gran importancia ya que como se observó en las graficas 3 y 4 el aumento de la temperatura debido a la contaminación por el material articulado incrementan la temperatura de trabajo de los rodamientos en 10°C aproximadamente.

En este aspecto, la limpieza constante permite evidenciar que la disminución en 10°C permite una mayor durabilidad, lo que se refleja en una posible reducción en 1/3 del tiempo de relubricacion y un alargamiento de la vida del rodamiento [6,7].
