VINO Y CASTILLOS EN LA RIOJA: EL LAGAR Y LA BODEGA DEL CASTILLO DE CORNAGO

TEXTO: José Manuel Martínez Torrecilla, Beatriz Irulegui Blasco,
M^a Asunción Antoñanzas Subero
FOTOGRAFÍAS: J. M. Martínez, B. Irulegui, Luis Navas Cámara

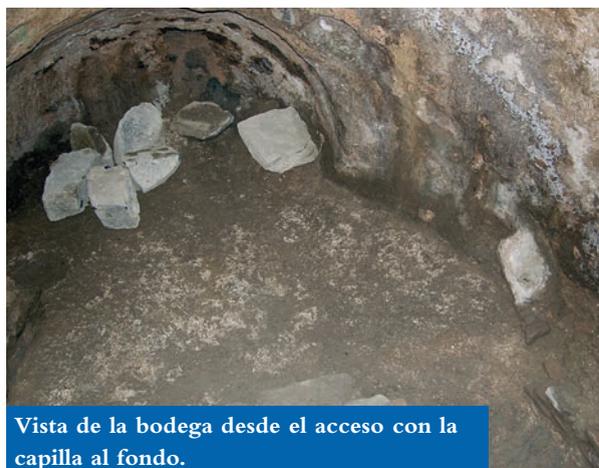
Vista de la bodega desde el acceso con la capilla al fondo.

Se situaba en la cueva cercana al muro oriental del castillo, a la que se accede a través de un agujero desde una plataforma rebajada en la roca. La bodega tiene planta circular con una capilla semicircular en el lado opuesto al acceso. Su techo está tallado en forma semiesférica y tiene un agujero o tufera en la parte más alta del techo, visible al exterior en un pórtico abierto al patio del castillo.

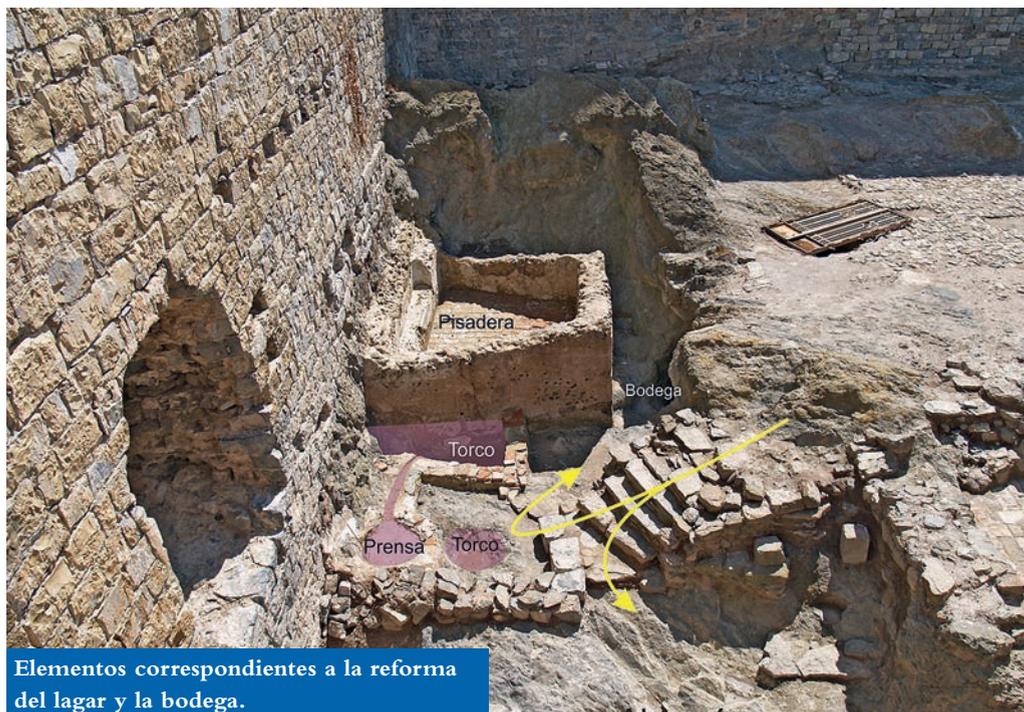
Se construyó un gran lago de pisado de planta trapezoidal, con muros encofrados de argamasa de cal con cantos rodados. Toda la estructura estaba revestida de yeso y en su lateral norte hay un agujero de obra que comunica con el torco. El suelo de la pisadera está revestido de ladrillo. Tanto la pisadera como el torco se

encuentran apoyadas sobre un suelo formado por una lechada de yeso y un escalón construido con yeso y ladrillos, que ya se usaban antes de las reformas.

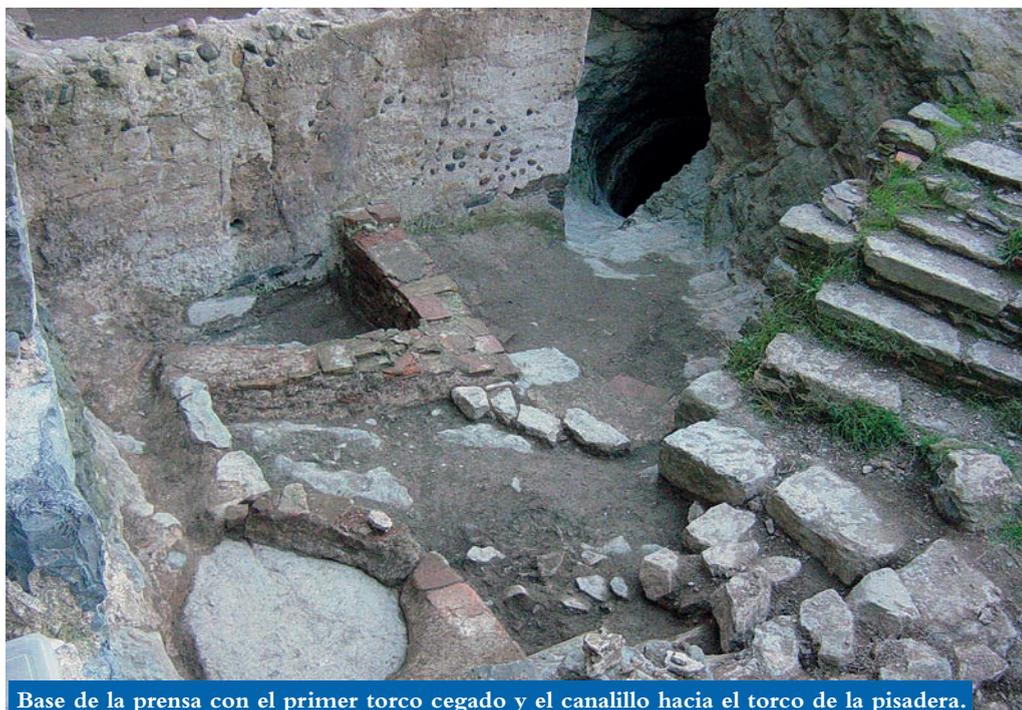
Base de la prensa con el primer torco cegado y el canalillo hacia el torco de la pisadera.

También forma parte del conjunto la base de una prensa de planta circular realizada con ladrillo y lajas de piedra trabadas con yeso que rodean una superficie horizontal labrada en la roca natural. La presa, en un primer momento, vertía a un torco cuadrado situado delante de ella, pero más tarde, se ciega la primera salida y se desvía, construyendo un canalillo, hacia el mismo torco de la pisadera.

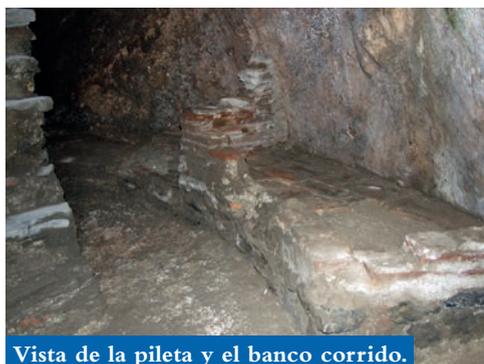
Vista de la pileta y el banco corrido.

También se reformó el interior de la bodega. Se realizó una piletta con una boca de salida frontal y un banco corrido construido con una combinación irregular de mampostería de piezas calizas y ladrillo. Las paredes y el suelo de la bodega se revocaron con argamasa de cal.
