EL RIEGO POR BOQUERA EN AGRICULTURA DE SECANO, TÉCNICA HIDRÁULICA TRADICIONAL DE LUCHA CONTRA LA DESERTIFICACIÓN EN EL SURESTE IBÉRICO SEMIÁRIDO

F. LÓPEZ BERMÚDEZ

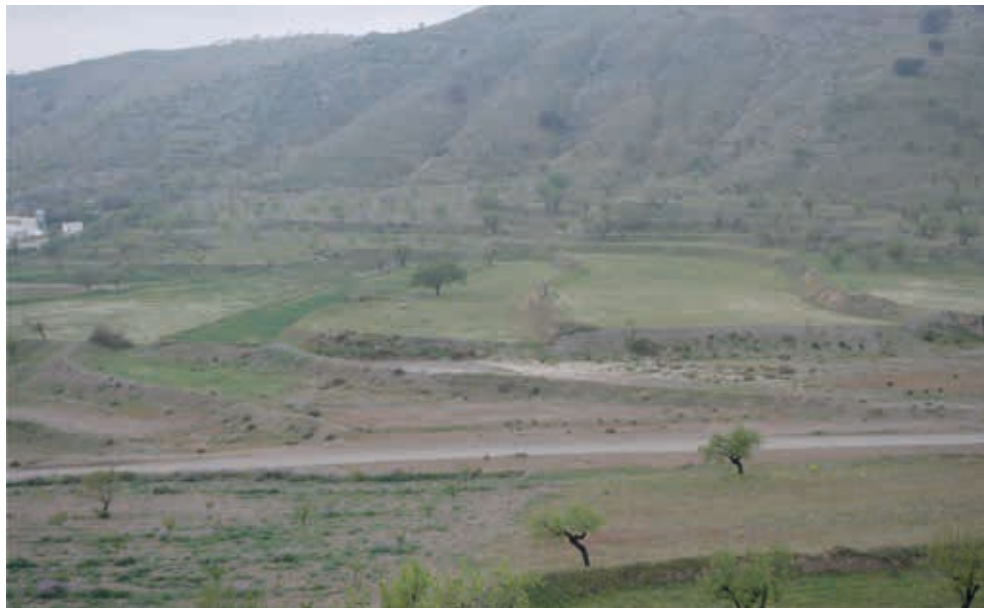
Fig. 1. El riego por boquera y aprovechamiento de turbias, es una técnica tradicional usada para regar cultivos de secano en el Sureste español. Los diques de tierra desvían el agua de la rambla a los bancales escalonados de las márgenes. Rambla de Santa María de Nieva (Almería).

Para la irrigación de las tierras de secano, la ingeniosa técnica de captación de agua aplicada por los árabes era la del *riego por boquera*, también conocida con otros nombres: las *agüeras* en Aragón, *cap de rec* en Mallorca y *gavias* en las islas Canarias. El sistema consiste en instalar, en el cauce de la rambla, un dique, presa o azud, de tierra o mampostería ordinaria, transversal a la dirección del flujo de las esporádicas escorrentías (Fig. 1). Parte de los caudales circulantes de la rambla, eran represados y derivados hacia la abertura

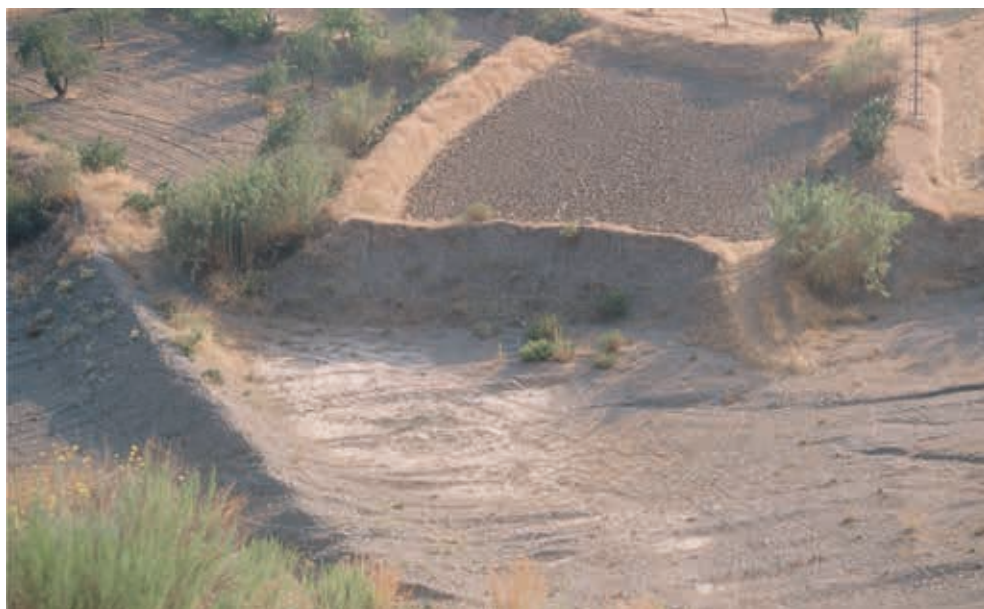
Fig. 2. Boquera y presa de desviación que intercepta y conduce parte de las aguas de la rambla hacia los bancales.

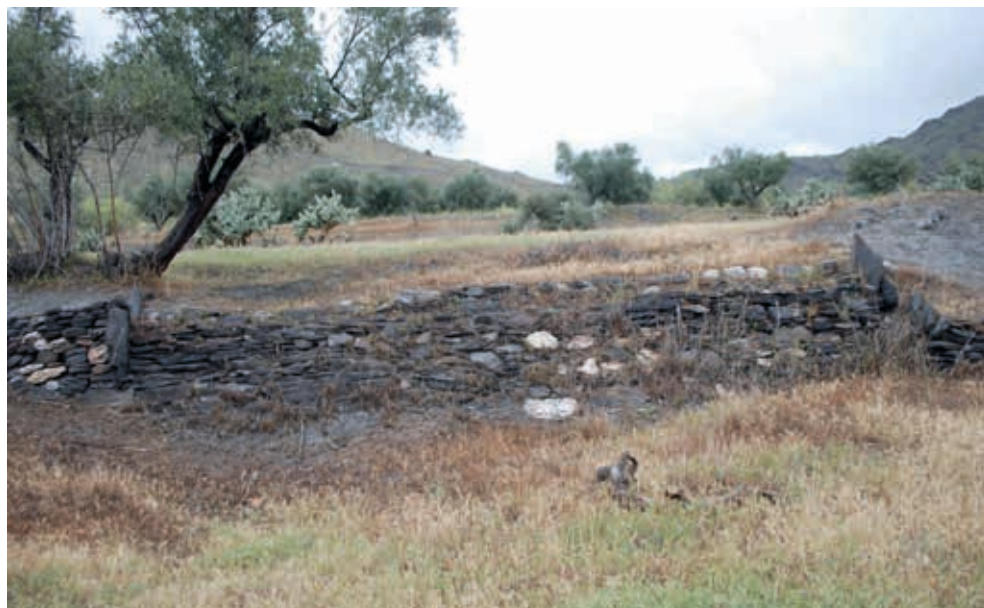
Fig. 3. Los sangradores son vertederos que comunican un bancale con el siguiente situado a cota inferior. Rambla Honda (Almería).
