# Intervenciones arqueológicas en el Cerro del Cubo (Melilla)

Archaeological interventions on the Hill of the Cube (Melilla)

Mari Carmen Lechado Granados  
Técnico Arqueóloga. Instituto de Cultura Mediterránea

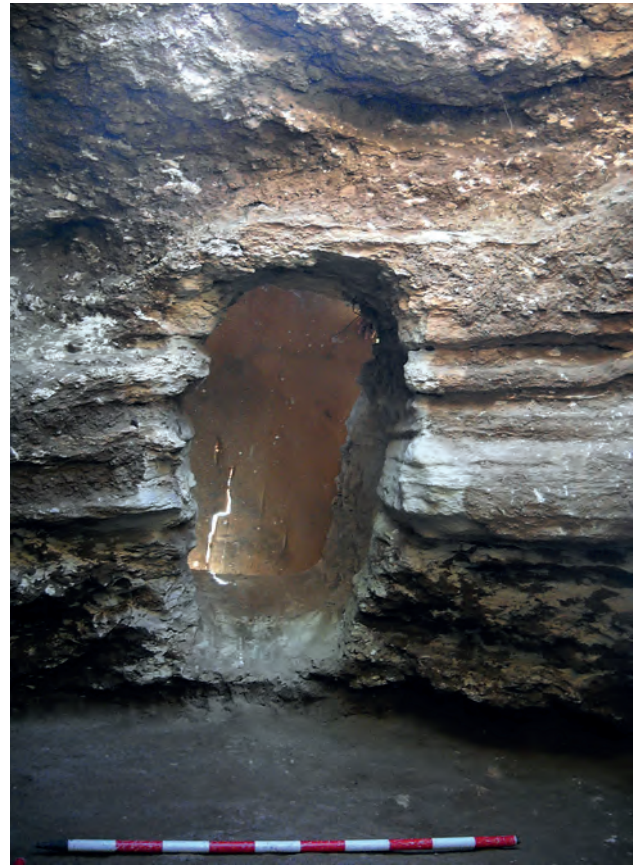
(Figura 2) Interior del silo atravesado por una fogata.

pletos y dos semidestruidos, aparecidos tanto al interior del camino cubierto como en el glacis de los fuertes, localizados en la cara oeste y norte del fuerte de Victoria Grande y oeste de Rosario, con la particularidad de que uno de ellos fue seccionado por la construcción de una fogata [2]. De otro lado, se localizó en el glacis de la cara oeste del reducto un depósito de restos de material de construcción, constituido principalmente por tejas, conformando un estrato muy compacto a causa del adobe conservado [3].

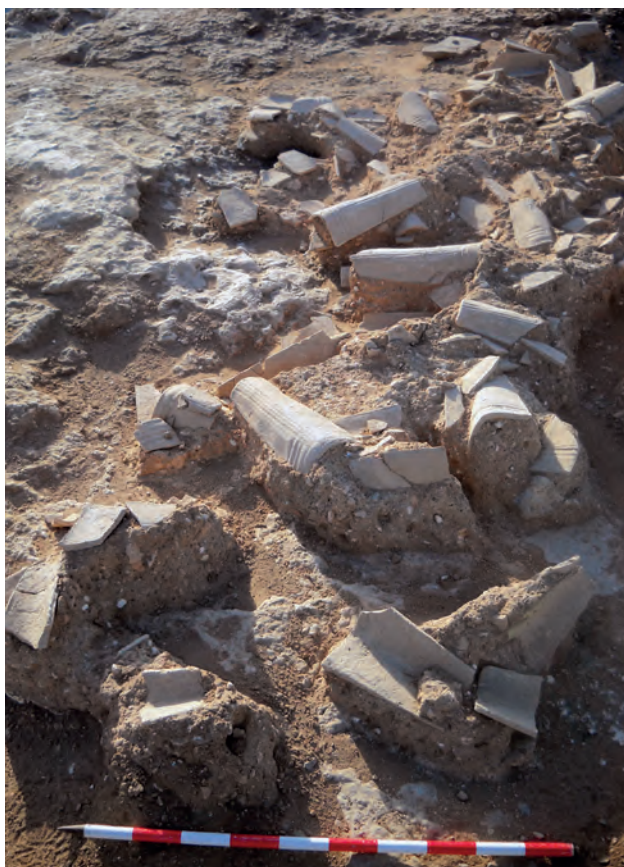
(Figura 3) Depósito de tejas.

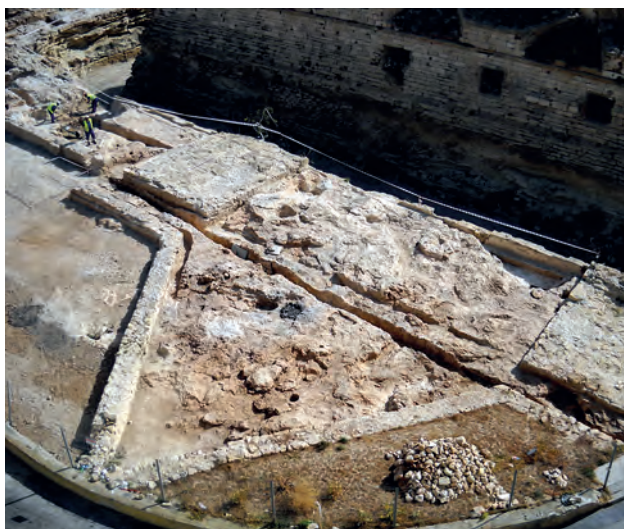
(Figura 4) Plaza de Armas de la cara oeste de Victoria Grande.

Constituida principalmente por los elementos del sistema defensivo que se han conservado. En la cara oeste de Victoria Grande, la plaza de armas ha recuperado su fisionomía original con las dos plantas de los traveses y el trazado del muro del camino cubierto. Así mismo, se han puesto al descubierto las zanjas que se excavaron para insertar la estacada de madera [4].

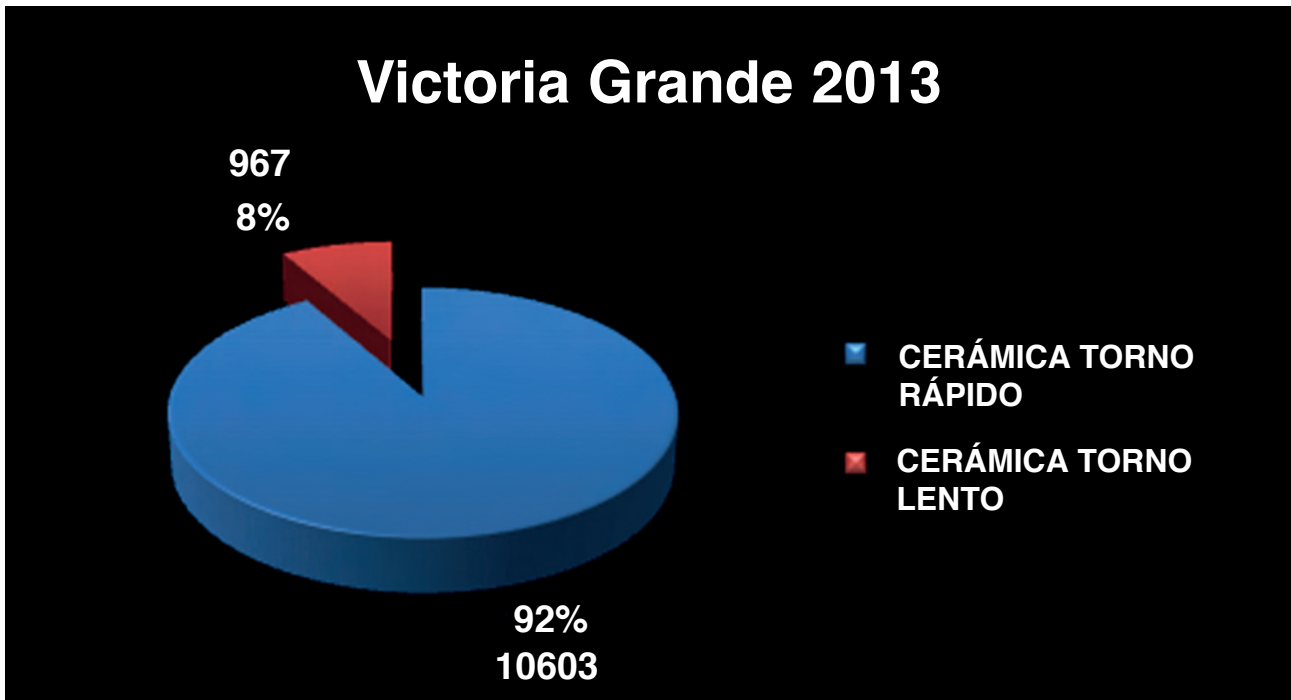
(Figura 8) Indicadores porcentuales torno rápido y torno lento.

Diferenciando producciones, obtenemos que la cerámica a torno rápido supone un 92% del total de los fragmentos típicos, con 10.603 individuos mientras que la cerámica a torno lento o torneta está representada por 967 fragmentos, lo que supone un 8% del total. El total lo completa la muestra de fauna, de los que se han recogido 6.668 restos, un 37 % de la muestra cuantificada. Mención aparte merece la presencia de materiales de construcción, en su mayoría tejas, de los que se han recogido algo más de 12.000 fragmentos [8].

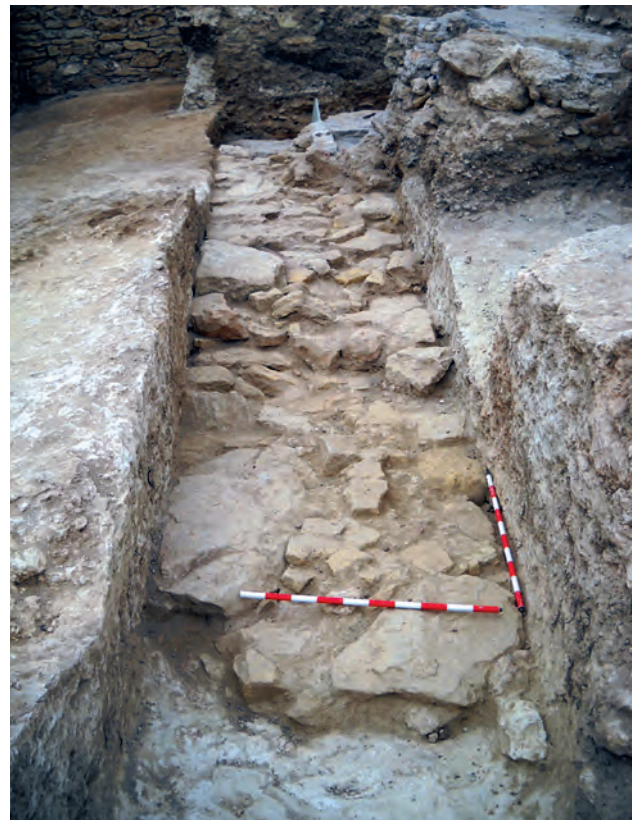
(Figura 9) Restos de la cimentación de la luneta de San Antonio.

En el vértice de la contraescarpa se ha descubierto la cimentación de la luneta de San Antonio formado por grandes sillares insertados en una zanja excavada en la roca, además de restos de su pavimento consistente en losas de piedra caliza. Los flancos miden 4,94 y 4,96 m, las caras 10,51 y 11,54 m y tienen una anchura de entre 0,94 y 1,10 m. Igualmente se ha descubierto su acceso a la red de galerías subterráneas, una escalera de caracol conservada en un estado excepcional.

Por último señalar la localización de la luneta de San Antonio, del que se ha documentado su potente cimentación y parte de su pavimento formado por gruesas lajas de piedra. No tenía entrada propia, siendo su acceso a través de las galerías subterráneas cuyo acceso se realizaba por una escalera de caracol [9 y 10]. □
