San Juan Bautista (Burguillos del Cerro, Badajoz), un ejemplo de documentación del Patrimonio con nuevas tecnologías

Andrea Menéndez Menéndez¹, Victor M. Gibello Bravo¹ y Pedro Ortiz Coder²

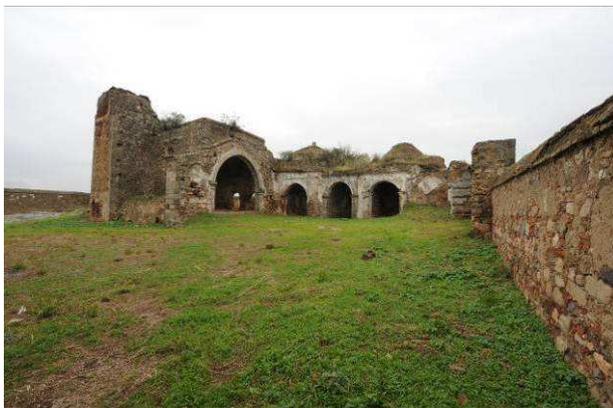
Figura 1. Vista general del yacimiento arqueológico desde el Norte

El edificio, destruido en parte a raíz de su abandono al culto, se localiza inserto en un solar cerrado por una tapia asociada al cementerio contemporáneo. Conserva en pie el testero, de forma rectangular y muy desarrollado en planta, una torre campanario adosada al muro Norte del testero y tres capillas de tipología heterogénea en el lado de la epístola, dos de ellas de cronología moderna y la más cercana a la entrada del testero un interesante edificio tipo *qubba* reutilizado y relacionado con la presencia de una *zamiya* de la que sólo conservamos esta pieza y los escasos restos de la presencia de una *maqbara*. Así mismo, la iglesia conserva parte del cierre y acceso de los pies, habiendo perdido las naves y el muro norte en su totalidad así como otros elementos aledaños.

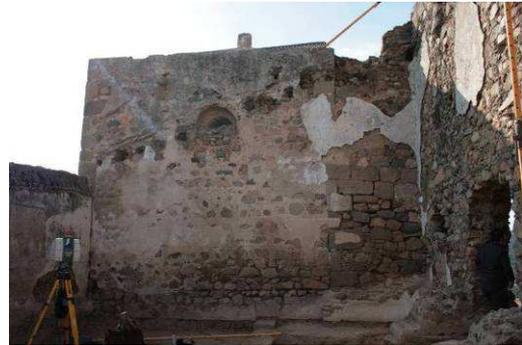
Figura 2. El láser scanner utilizado permitió obtener una nube de puntos suficientemente densa y precisa como para realizar un estudio patológico en profundidad, en cuanto a la geometría se refiere.

El método utilizado consistió en la captura tridimensional utilizando láser escáner con fototexturización haciendo uso de la calibración externa. El láser escáner nos captura millones de puntos del objeto con una precisión de 6 milímetros y una resolución acordada para este proyecto de 8 milímetros, definiéndonos así, con detalle, la geometría del objeto. El láser escáner utilizado fue el de Leyca ScanStation 2, cuya amplitud de campo es de 360° en la horizontal y 270° en la vertical, con cámara integrada (que no utilizamos por su mala calidad, sino una cámara réflex externa) y velocidad de escaneo media dado su principio físico de pulse time of flight que no permite una gran velocidad pero que asegura una mayor estabilidad dimensional del punto.

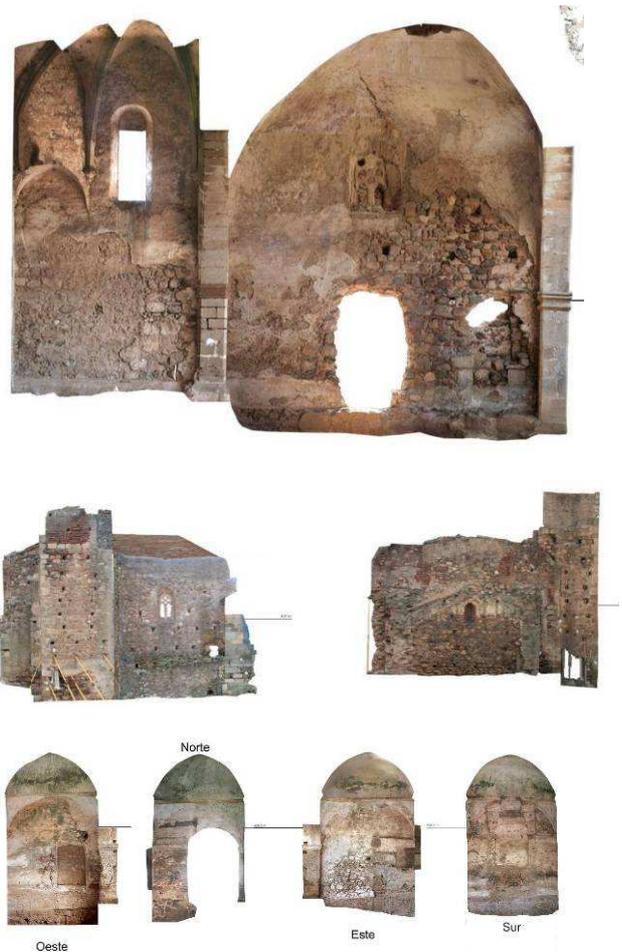
Figura 3. Ortofotografías de alta resolución de distintas partes de la Iglesia de Burguillos del Cerro.

El método de fototexturización de la nube de puntos aplicado fue el más preciso posible; utilizando la calibración externa. Se utilizó una cámara réflex Canon EOS 400D previamente calibrada en laboratorio (Calibración interna) con la que se tomaron 1000 fotografías de todos las partes de la iglesia. Para la ortoproyección de estas imágenes sobre la nube de puntos, se procedió a programar una calibración externa identificando puntos en común entre la nube de puntos (X,Y,Z coord. objeto) y la imagen (x,y coord. imagen), tras esta asignación se pudieron calcular la desviación (Tx,Ty,Tz,Ω,φ,κ) de la imagen respecto al centro de proyección del láser escáner (0,0,0 en términos

relativos). Una vez conseguidos estos parámetros utilizando la condición de colinearidad, y considerando los parámetros de deformaciones de las lentes (distorsión radial y tangencial, desviación del punto principal, formato imagen, etc) obtenidos en la calibración interna, podíamos proceder a la ortoproyección de la imagen sobre la nube de puntos con gran precisión.

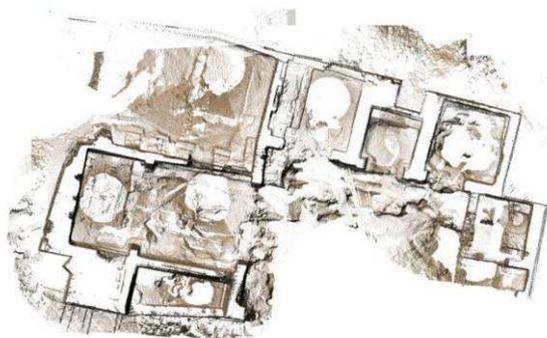
Figura 4. Plano de planta obtenido a partir de la sección horizontal de la nube de puntos y ortoproyección nadiral.

Los planos de planta se obtuvieron utilizando dos procesos básicos, uno la sección horizontal del modelo con un plano (en realidad se utilizaron cuatro planos a distintas alturas), obteniendo de este proceso cuatro polilíneas que definen la geometría en planta del modelo, y, como proceso de completación, se utilizó la vectorización manual 3D (sobre la nube de puntos) de diversas zonas que completaron la información inexistente en las secciones horizontales. También se utilizó como producto de gran valía la planta raster, resultado de la sección horizontal del modelo obtenido con láser escáner de toda la iglesia. Este modelo seccionado se presentó en proyección ortogonal y representado con ortofotografía sobre plano horizontal. Así toda la información capturada aparecerá sobre el plano, sin generalizar o simplificar, como en el caso de las secciones horizontales. También se realizaron por estas dos metodologías secciones verticales longitudinales de la iglesia.

Tanto en los planos de planta, secciones verticales como en las ortofotografías la precisión era de 8 milímetros de precisión relativa, ya que el modelo fue georreferenciado con coordenadas UTM y este, por consiguiente, quedó afectado del error de georreferenciación con GPS diferencial aprox: 2cm.

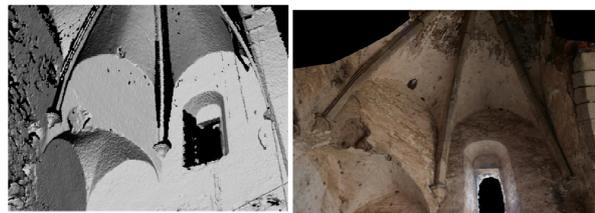
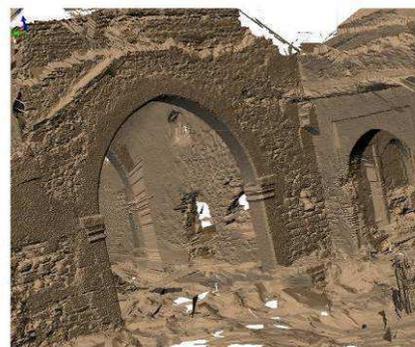
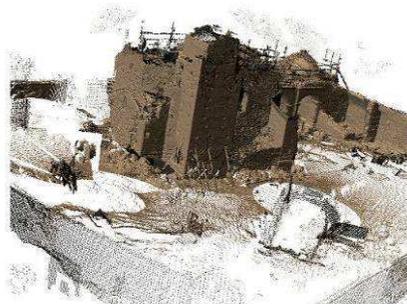
Figura 5. Modelos 3D con textura fotorealística arriba a la derecha) y con textura asociada el resto.

Una vez fototexturizado la nube de puntos se procedió a la triangulación de estos puntos, formando así triángulos cada tres puntos correlativos. Esto facilitó la visualización e interpretación del modelo tridimensional proveyendo de textura a toda la superficie. Es en este punto donde se procedió a la obtención de ortofotografías imponiendo un plano vertical y paralelo al paramento de interés. Una vez realizada la imposición se procede al proceso de ortoproyección de la información raster del modelo tridimensional sobre el plano impuesto. En este proceso se eliminará toda perspectiva obteniendo una imagen de proyección ortográfica en la cual se pueden realizar mediciones planas sin deformación. Estas ortofotografías de alta resolución se vectorizaron o restituyeron manualmente para distinguir materiales, grietas y otras patologías encontradas.

Todos los paramentos de la iglesia quedaron levantados con ortofotografías de alta resolución, planos de planta, secciones horizontales y verticales, planos de cúpulas, etc cuyos métodos fueron definidos anteriormente, y, además, obtuvimos un modelo tridimensional de alta resolución de toda la iglesia para aplicaciones museísticas y de visualización tridimensional.
