# Una casa tradicional gallega en Moreira (Ponteareas, Pontevedra): Evolución y adaptación en los siglos XIX y XX

*A traditional Galician house in Moreira (Ponteareas, Pontevedra):  
Evolution and adaptation in the nineteenth and twentieth centuries.*

**Benito Márquez Castro**

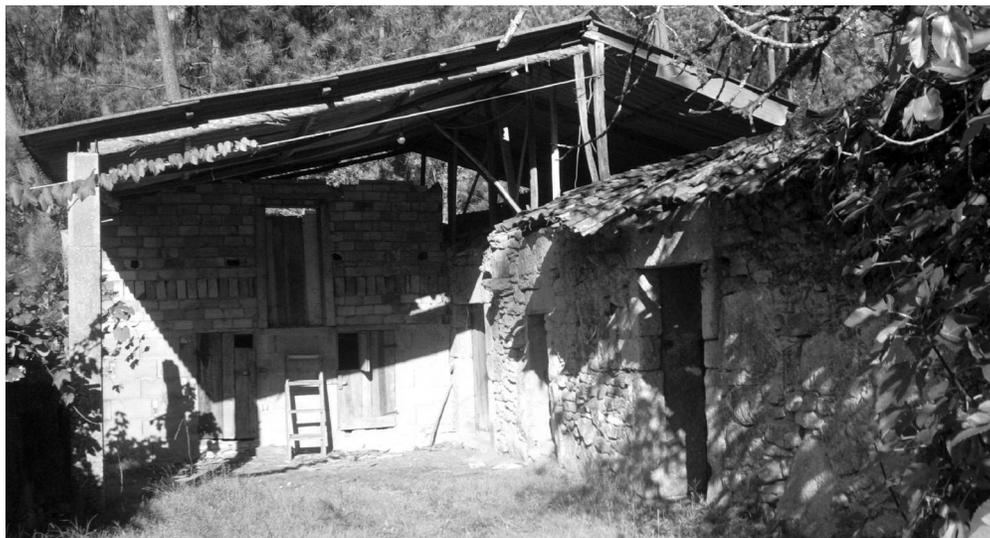
Estado actual de la antigua casa popular del Patocas. Fuente propia

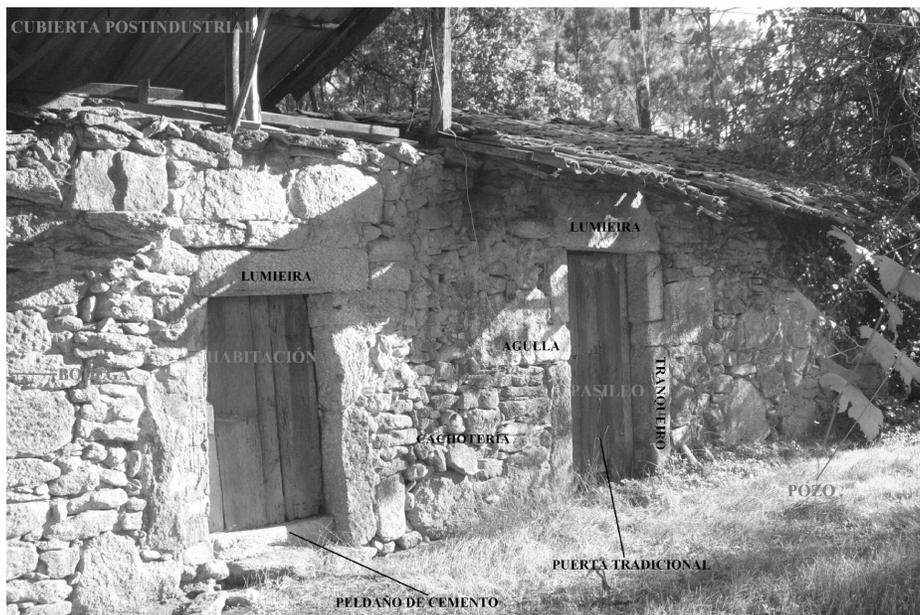
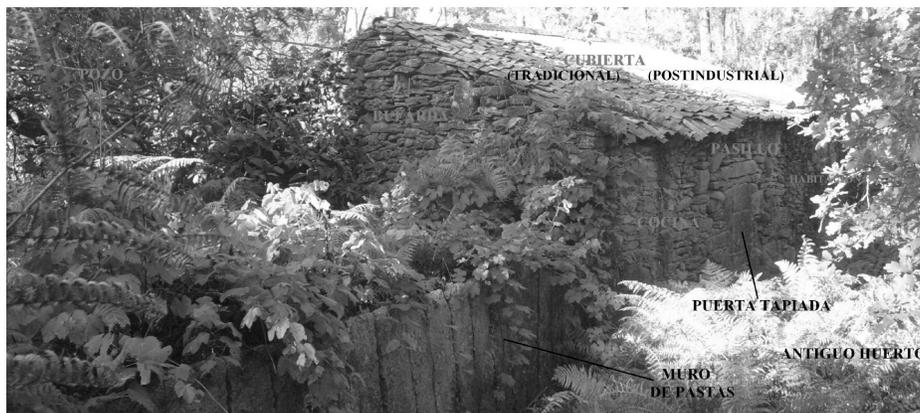
Vista frontal y trasera de la antigua casa popular del *Patocas*, con sus partes. Fuente propia

En medio de lo que es el muro frontal de la vivienda se encuentra la puerta principal de entrada, con cerradura de hierro, que presenta un enmarcado en piedra prototípico de las construcciones tradicionales<sup>16</sup>. La puerta, de tipología antigua, hecha en madera, probablemente nunca fuese cambiada, ya que aún presenta los amarres tradicionales, de metal, clavados en la piedra del muro. Presenta una especie de ventana (*boxigo*), una hoja que, estando la puerta cerrada, se puede abrir, y que ocupa la mitad superior de la puerta, unida a esta en la última tabla de la derecha, con bisagras<sup>17</sup>.

Por su parte, el muro trasero del pasillo, que presenta las mismas características que el frontal, como dijimos anteriormente, presentaba antiguamente una puerta, actualmente tapiada con *cachotes*, de la que aún es apreciable su morfología tanto desde el interior como desde el exterior<sup>20</sup>. Nuestra entrevistada nos dijo que no recuerda nunca esa puerta funcio-

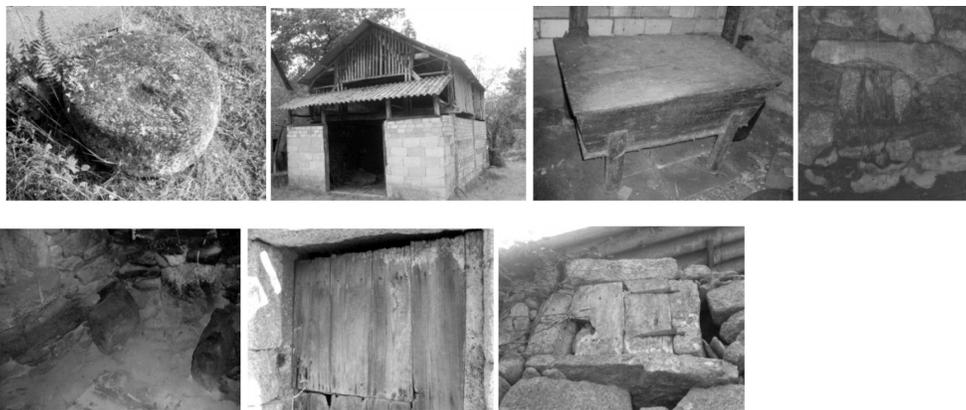
De izquierda a derecha y de arriba a abajo: piedra *moa* (del antiguo lagar); cobertizo actual aislado; *artesa* o *ucha*; restos de lagar en la pared de la bodega; *lareña* actual; puerta tradicional de doble hoja o *boxigo* (pasillo); *bufarda* del muro piñón de la bodega; y horno tradicional (cocina). Fuente Propia

A su izquierda, de otra banda, aparece el horno, como elemento que sobresale de los muros cara el interior de la cocina, de forma circular, que se utilizaba para cocer el pan. Asociado a este existía, no hace mucho, un instrumento de madera, que consistía en un palo largo con una tabla cuadrada en su parte final, para meter el pan dentro de la instalación, que recibía el nombre de *pá*. Sin embargo, el paso del tiempo ha provocado que actualmente no se conserve.

<sup>27</sup> De este antiguo *lagar* que mencionamos, aún se conserva en la *eira* la *pedra moa* o contrapeso del mecanismo, siendo actualmente poco más que un adorno decorativo. En la pared trasera de la bodega se conservan asimismo una estructura de piedra de esta infraestructura, puesto que el mecanismo se imbricaba con el muro.
