Aluviões da Madeira. Séculos XIX e XX

Raimundo Quintal *

1. O significado do termo ALUVIÃO na Madeira

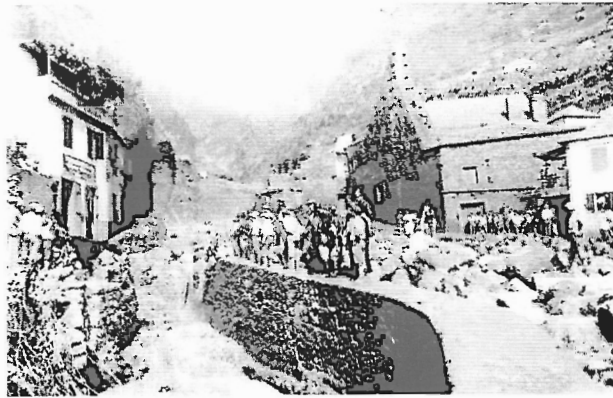
Ribeira da Madalena do Mar, um dia depois da cheia de 30 de Dezembro de 1939

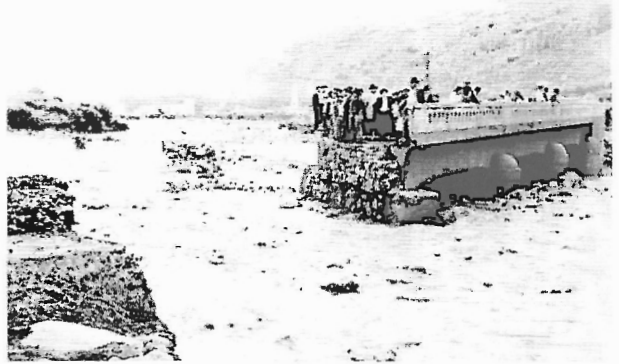
Ribeira de Machico – Ponte na estrada para o Caniçal.

“A ponte que ligava o sítio do Piquinho ao Paraíso ficou destruída; o mesmo sucedendo com a da Ribeira Grande.

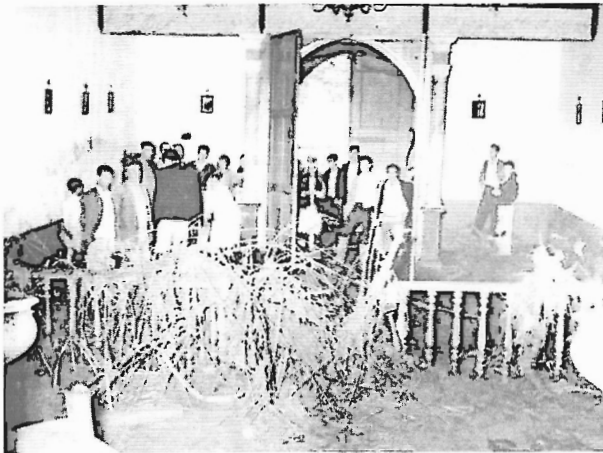
Interior da Capela dos Milagres – Machico.

No sítio da Banda d’Além as águas que transpuseram as muralhas invadiram a capela dos Milagres. Registou-se ali a inutilização da porta principal e o levantamento do soalho. As águas chegaram a atingir o altar.

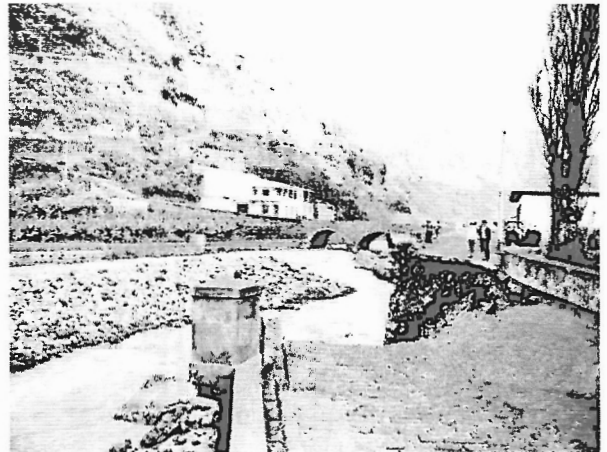
Vila da Ribeira Brava – a ribeira fez desaparecer o miradouro.

A situação piorou à medida que a tarde decorria e muitas foram as pessoas que se juntaram a ver o espectáculo devastador das águas, na estrada marginal da ribeira, junto à foz, e no miradouro ali existente, no extremo do jardim da vila. A violência das águas enlameadas, que corriam para o mar, trazendo galhos e árvores das zonas interiores, começou por destruir o campo de futebol da praia e arrancar as árvores plantadas na margem esquerda, entre a ponte e o miradouro.

Quando a própria estrada começou a ceder à força da corrente, os mais cautelosos afastaram-se, mas ainda algumas pessoas se encontravam no miradouro quando este ruiu, pouco antes das 19 horas”⁽¹⁸⁾

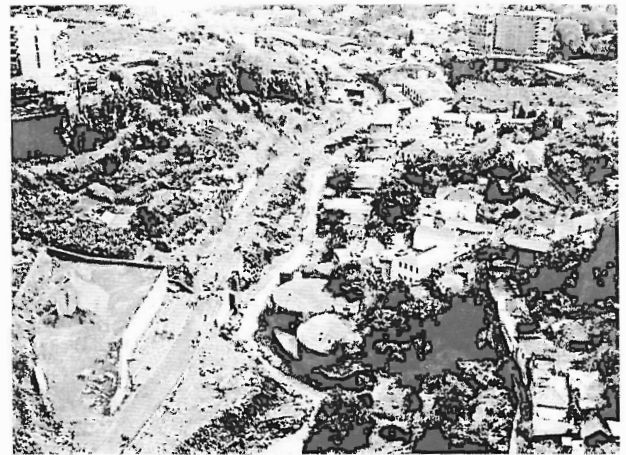
Vale da ribeira de São João, após a cheia de 29 de Outubro de 1993.
(Foto: Agostinho Spínola – Arquivo do Diário de Notícias)

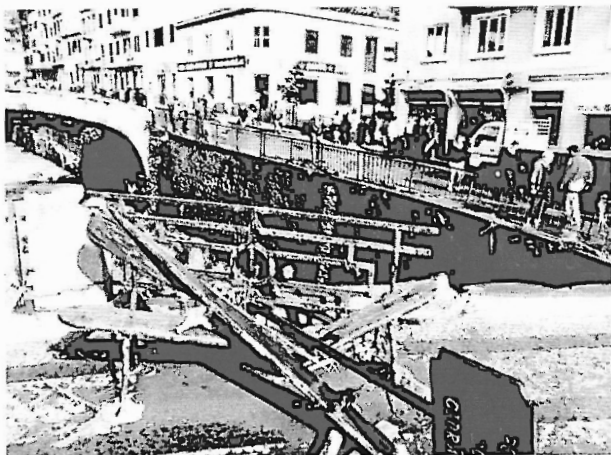
Ribeira de Santa Luzia, 100 metros a montante da foz.
(Foto: Duarte Gomes – Arquivo do Jornal da Madeira)
