Luis Orero Grandal

# Intervención arqueolóxica na “Ponte Loña” no ano 1987

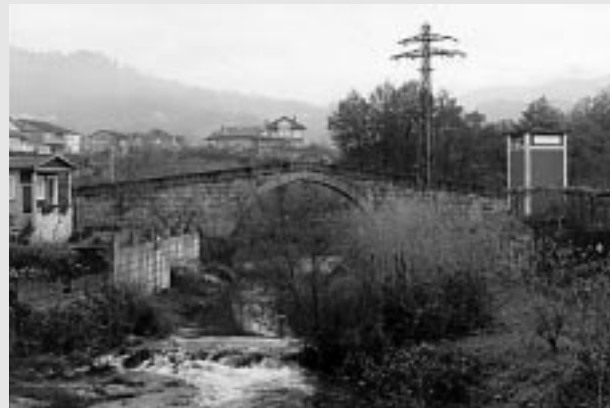
*Estado actual da Ponte Loña. Véxanse os elementos do tendido eléctrico e o transformador de U. FENOSA que entorpecen a visión da mesma, perxudicando o seu entorno.*

Pero tamén queremos facer fincapé en que o acondicionamento debe ser total, o que non se da neste caso. A situación do río e as súas marxes, cheos de lixo e vexetación, así como a proximidade á ponte dun transformador e unha torre metálica para cables de construción eléctrica, entorpecen e afean a simple contemplación do monumento restaurado. Suxeriríamos a retirada de transformador e torre, así como a limpeza do entorno, o que convertería o lugar nun ideal rincón de descanso e de gran interese. Incluímos aquí o muro de formigón a carón mesmo da ponte augas abaixo, que pecha unha finca e construído recentemente.

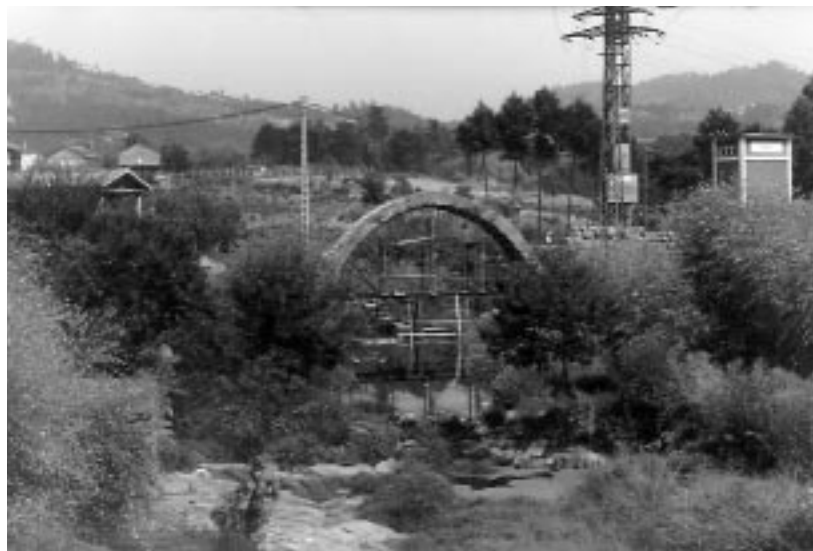
*Vista da Ponte durante os traballos.*

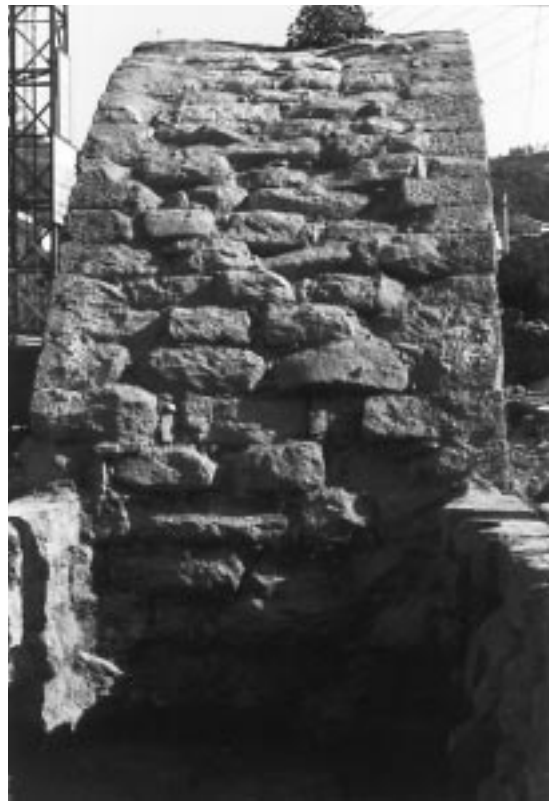
*Interior das pezas que forman o Arco da Ponte*

Vista sen recheo a parte superior do arco apréciase como, apoiadas nel, había unhas grandes pedras que se encargaría de protexer o seu empuxe. Apoiábanse nas dovelas e íanse cara atrás, seguindo a liña do arco e formando unha especie de grandes escalóns (catro). A maioría delas tiñan 1 m. de longo por 24 cm. de groso. Estes escalóns soamente ocupaban a parte central, nos laterais había pedras máis pequenas.

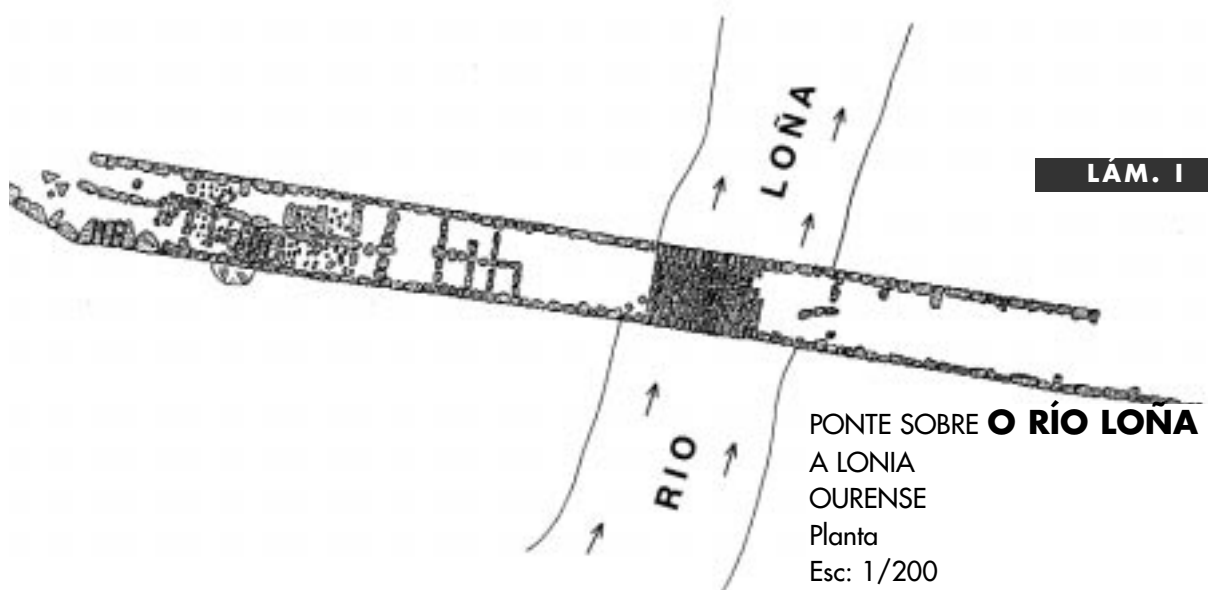
**LÁM. I**

Conservábase, principalmente o enlousado que dividía o ancho da ponte en dúas metades, en sentido loxitudinal: dende o seu inicio ate a parte superior, nesta, a clave e as dovelas que pechan o arco pola súa parte máis alta, facían as funcións de piso xa dende hai bastante tempo. Estaban gastadas polo uso e tiñan marcas das rodeiras dos carros. Tamén conservaban algunhas lousas que fomaban as franxas transversais do solo. Por zonas, apreciábase un pavimento ou piso feito con coios. Non conservaba peitorís. (LÁM. I)<sup>6</sup>.

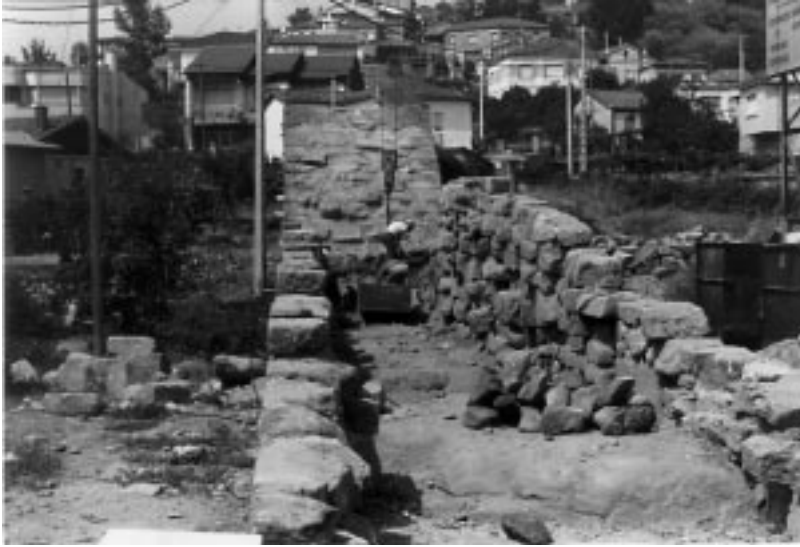
*Desmorte do estribo esquerdo*

sillares dos laterais, é dicir, os que forman as dúas caras da ponte. Algúns deles desmóntanse para repoñelos no seu lugar orixinario, xa que sufrían un forte alombamento. Son pedras asentadas a “oso”, xeralmente con cuñas, que na maior parte son de coio. Como xa se dixo, van a soga a inmensa maioría, con moi poucas a tizón (para a superficie de parede que é).

Difícil de apreciar a primeira vista, nótase que as pedras grandes que forman parte do recheo teñen unha certa disposición. A maioría están traballadas por algunha das súas caras, o que podería indicar que foron reaproveitadas. O resto do recheo é cachote pequeno, coios e terra.

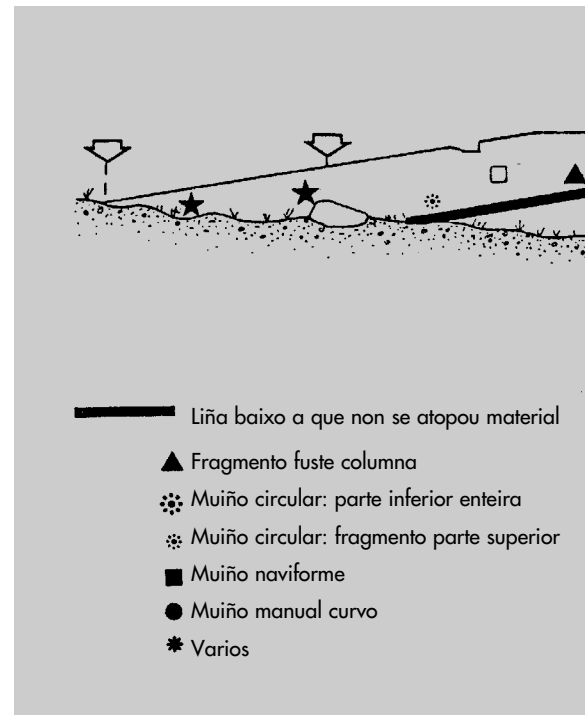
<sup>7</sup>. Para unha mellor comprensión, remitimos ao lector á LÁM. II, onde se amosan graficamente os lugares e os materiais que apareceron. Esta lámina é obra de L. ORERO e A. SORIA. Os debuxos das cerámicas que aparecen nas Fig.- 1 e 2, son de A. SORIA ROCAFORT. As fotografías que acompañan ao traballo son obra do autor.

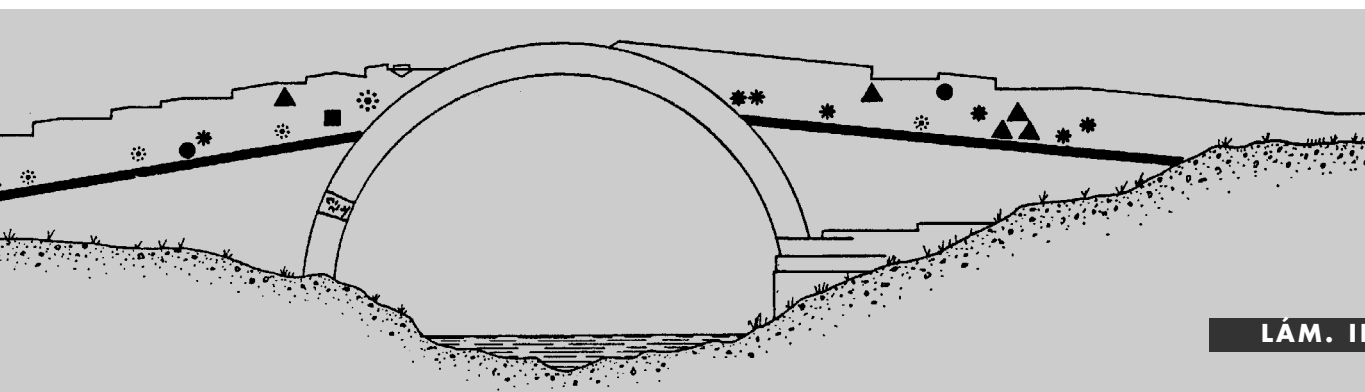
LÁM. II

## **PONTE SOBRE O RÍO LOÑA**

A LONIA  
OURENSE  
Alzado augas arriba  
Esc: 1/200

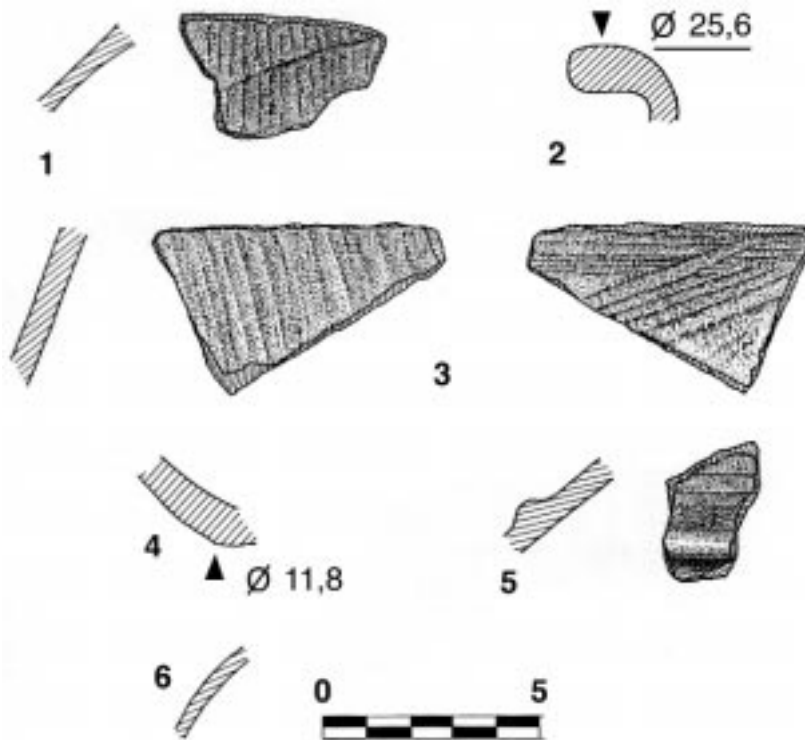
**Fig. 1:** Fragmentos de cerámica común.

Tamén apareceron, no revolto recheo desta parte da ponte, varios fragmentos cerámicos. Os máis representativos son os seguintes (ver Fig. 1):

-1: Fragmento de panza dunha ola

de tamaño medio. Pasta escura, máis no interior que no exterior, con mica como desgrasante. Pola parte de fora mostra un lixeiro espatulado vertical, cunha liña incisa en sentido oblicuo.

-2 : Fragmento de borde aberto cun labio gros e redondeado. Pasta clara cun pequeno tono rosado no exterior, no interior conserva restos de queimado. Mica e grans de cuarcita como desgrasante. O diámetro da boca sería de 25,6 cm.

-3 : Fragmento dunha ola grande. Pasta escura e grosa con grans de cuarcita como desgrasante. Polo interior está ennegrecida. Presenta espatulado vertical lixeiramente oblicuo

-4 : Fragmento de fondo e arranque de parede. Ola dun tamaño considerable a xulgar polo gros da pasta. Moita mica e grans de cuarcita como desgrasante. Liña de torno no interior.

-5 : Pequeno fragmento de panza dunha ola, cunha decoración plástica a base dun cordón liso en sentido horizontal, sobre o que hai un espatulado paralelo. Pasta marrón clara, con mica e grans de cuarcita como desgrasantes.

-6 : Pequeno fragmento de panza de ola que sería de pequeno tamaño. Pasta marrón escura e totalmente escurecida polo interior, fina e con mica como desgrasante. Pequeno espatulado nas dúas caras.

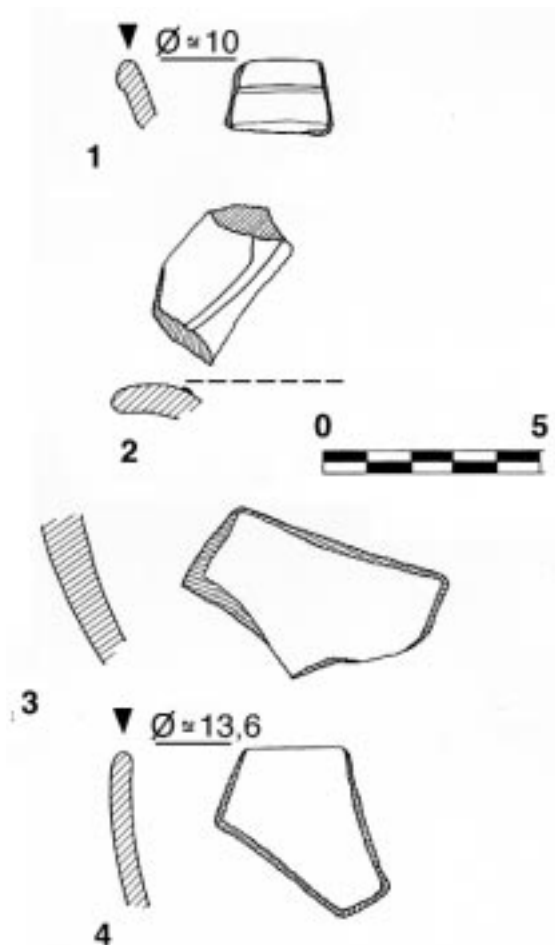
Fig. 2: Fragmentos de Terra Sigillata Hispánica.

Ademais hai outros catro fragmentos de interese, todos eles de **Terra Singallata Hispánica** (Ver Fig. 2):

-1: Pequeno fragmento de borde. Labio lixeiramente abultado ao exterior, enmarcado por unha liña incisa

paralela ao borde. Por baixo ten outra. Escasos restos de barniz. Corresponde a unha forma T. S. Hispánica-37.

-2: Fragmento de borde horizontal, lixeiramente inclinado para fóra, con decoración de follas de barbotina. Escasos restos de barniz. Corresponde a unha forma Dragendorff-36.

-3: Fragmento dunha parte de parede cercando o fondo. Forma indeterminada. Este fragmeno encontrámo-lo a 1 m. das dovelas que forman o arco, a uns 30 cm. de profundidade.

-4: Fragmento de borde liso e panza curvada dunha cunca de 13,6 cm de diámetro. Corresponde a unha forma Ritterling-8.
