# PATRIMONIO E HISTORIA DEL SITIO “ESTANCIA BERTÓN”:

## Un rancho pampeano a la vera del camino, Partido de Magdalena, Buenos Aires, Argentina

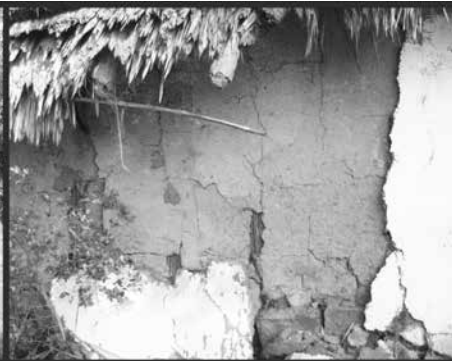
3-B. Pared oeste de la Habitación 1, en donde se evidencia el mal estado de conservación de esta estructura. Foto: M. S. García Lerena.

estructura es malo. El techo de paja fue recubierto con chapas de aluminio acanaladas, concentrando la humedad y facilitando la proliferación de hongos, numerosos insectos y roedores. Los postes de las paredes y las vigas del techo se encuentran muy afectados por insectos xilófagos, debilitando la estructura. La pared oeste presenta un gran deterioro, y sus capas externas se han desprendido (Figura 3-B).
