ESTUDIO ACÚSTICO DE LA AFECCIÓN POR RUIDO DE LA ALMAZARA DE FUENSANTA DE MARTOS (JAEN)

RESUMEN

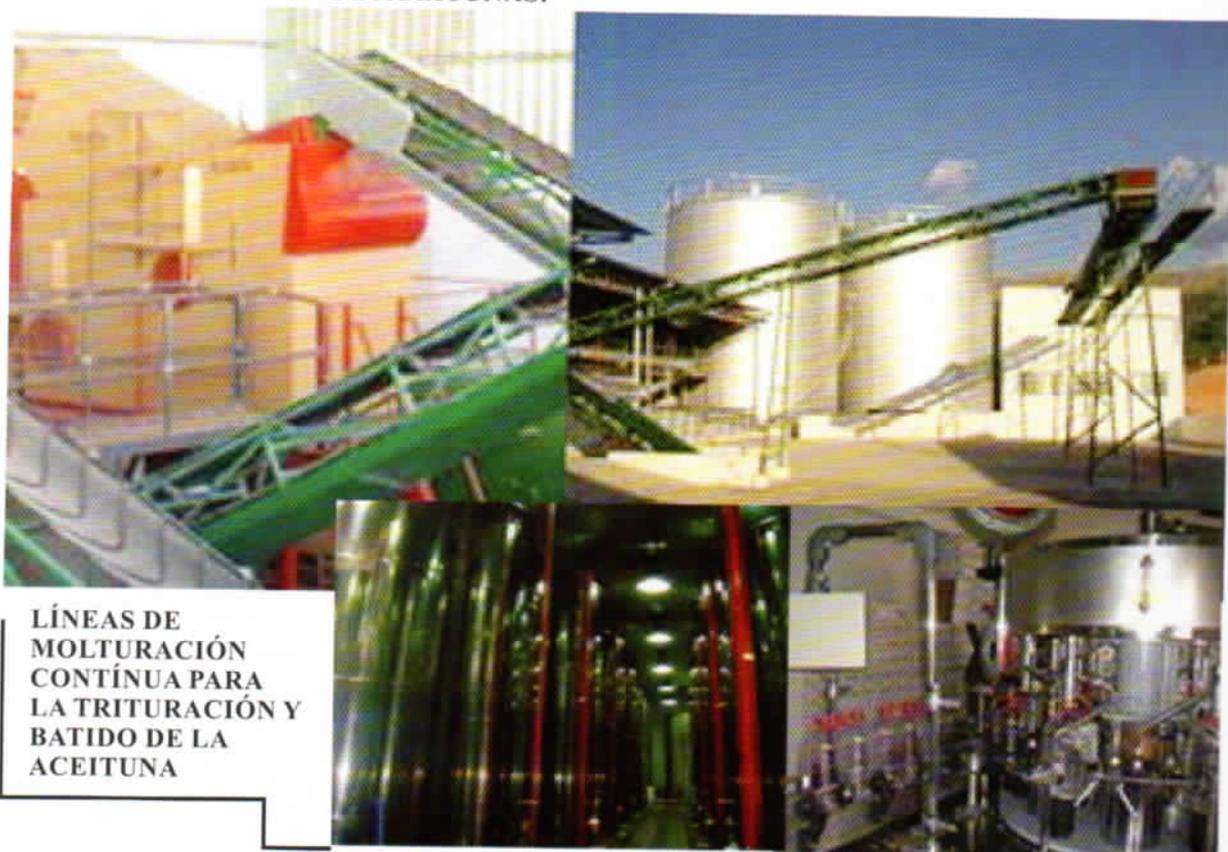
IMÁGEN No. 1

PATIO DE RECEPCIÓN DE ACEITUNAS:

LÍNEAS DE MOLTURACIÓN CONTÍNUA PARA LA TRITURACIÓN Y BATIDO DE LA ACEITUNA

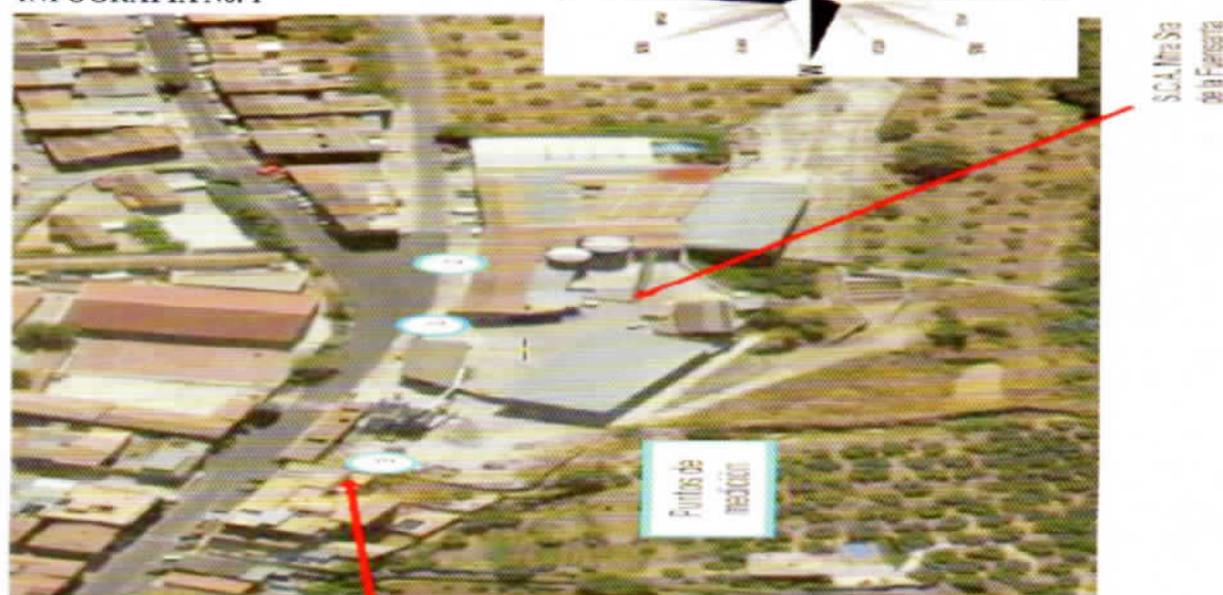
INFOGRAFÍA No. 1

** La posición 1 corresponde a la puerta principal de entrada a la almazara, la posición 2 a la entrada de personal de la fábrica y la 3 al cerramiento de la fábrica.

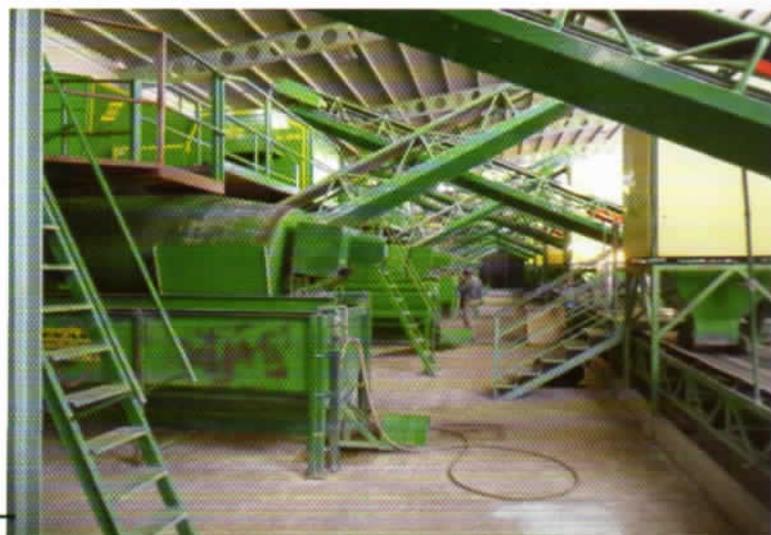
IMAGEN No. 2

Para reducir la afección del primer foco sonoro, se decide realizar un apantallamiento de toda la zona abierta de la nave de cintas y lavado. El apantallamiento se define con una estructura metálica de pilares HEA-180 con unos contrafuertes que nacen a la mitad de la altura total y un sistema de paneles fono aislantes y fono absorbentes que van machihembrados entre sí. En el caso de atenuación de incidencia del ruido de vehículos, se diseña un apantallamiento de 5 metros de altura formando una estructura metálica similar a la del cierre de la nave.

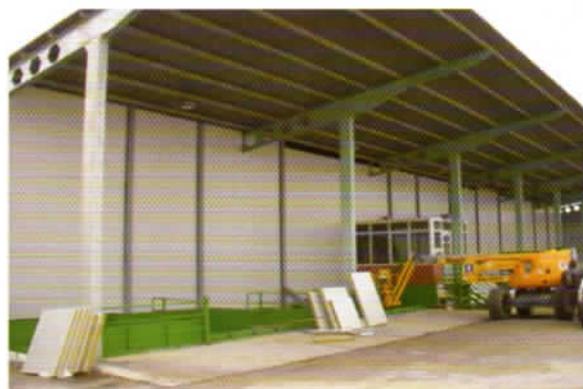
IMAGEN No. 3
ESTRUCTURA CON PANELES FONO AISLANTES

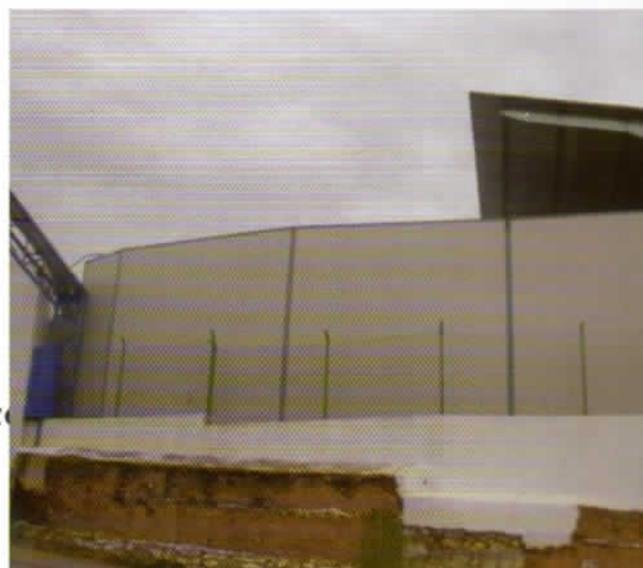
IMAGEN No. 4
APANTALLAMIENTO AL INTERIOR DE LA NAVE REVESTIDA CON MATERIAL ALTAMENTE ABSORBENTE EN FORMA DE PANELES Y HASTA UNA ALTURA DE TRES METROS

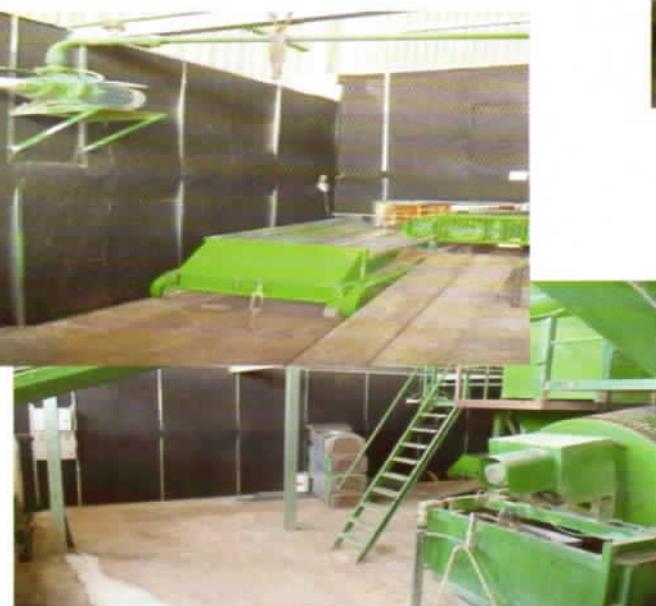
IMAGEN No. 5
APANTALLAMIENTO LATERAL DEL PATIO DESTINADO A ATENUAR EL RUIDO DE TRÁFICO RODADO

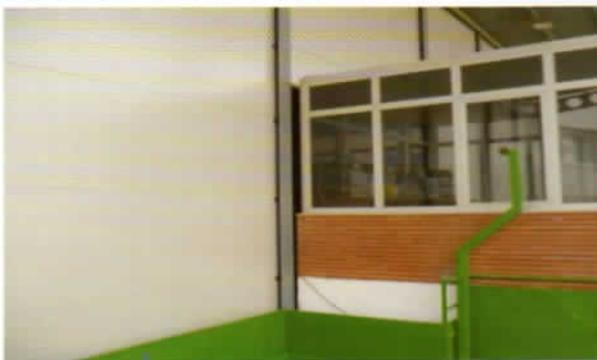
IMAGEN No. 6
LA ZONA DE LA CABINA DE SUPERVISIÓN EN UN PUNTO CRÍTICO Y SE SELLA PARA QUE EXISTAN PUENTES ACÚSTICOS

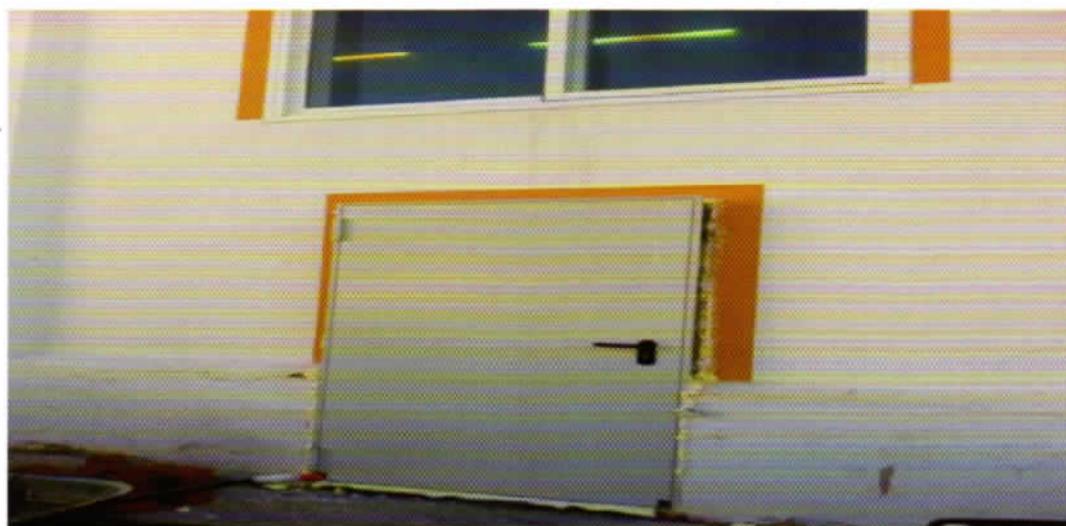
PUERTA DE ACCESO DE PERSONAL QUE DA A LA CALLE SUSTITUIDA POR UN SISTEMA DE PUERTAS DOBLES, UNA INTERIOR ABSORBENTE Y UNA EXTERIOR AISLANTE
