EL CORTIJO GALLAPE DE ÉCIJA. COHABITACIÓN Y PÉRDIDA DE LA ARQUITECTURA VERNÁCULA Y CONTEMPORÁNEA EN EL MEDIO RURAL

GUILLERMO PAVÓN TORREJÓN
Arquitecto. Universidad de Sevilla

FERNANDO QUILES GARCÍA
Historiador del Arte. Universidad Pablo de Olavide

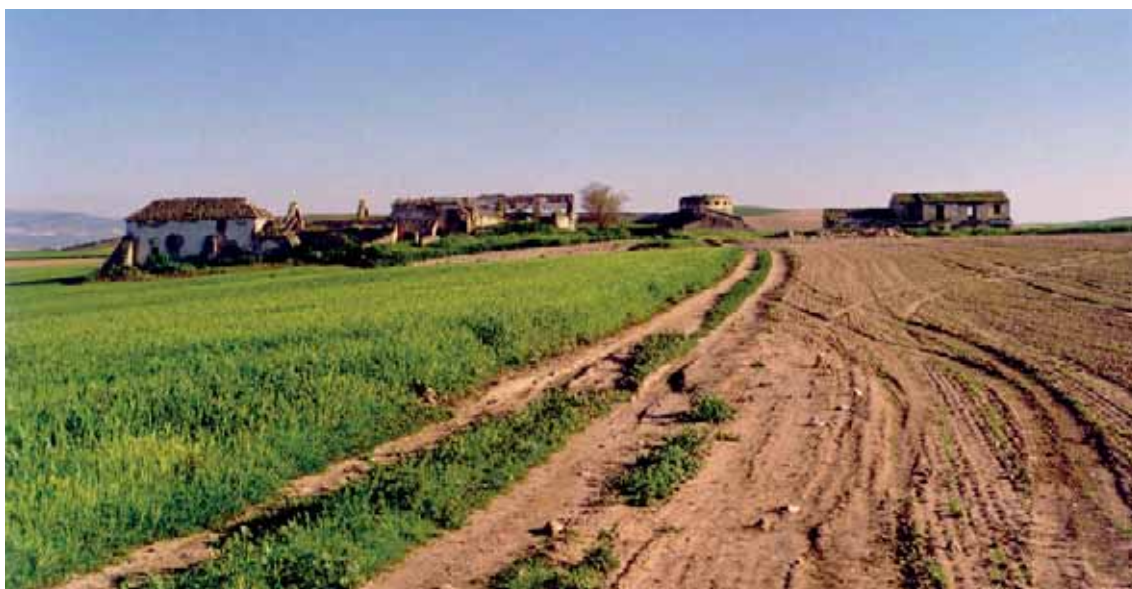
VISTA DEL CONJUNTO TAL COMO SE ENCONTRABA EN 2002. EN PRIMER TÉRMINO EL CORTIJO GALLAPE; AL FONDO LAS EDIFICACIONES DEL S. XX

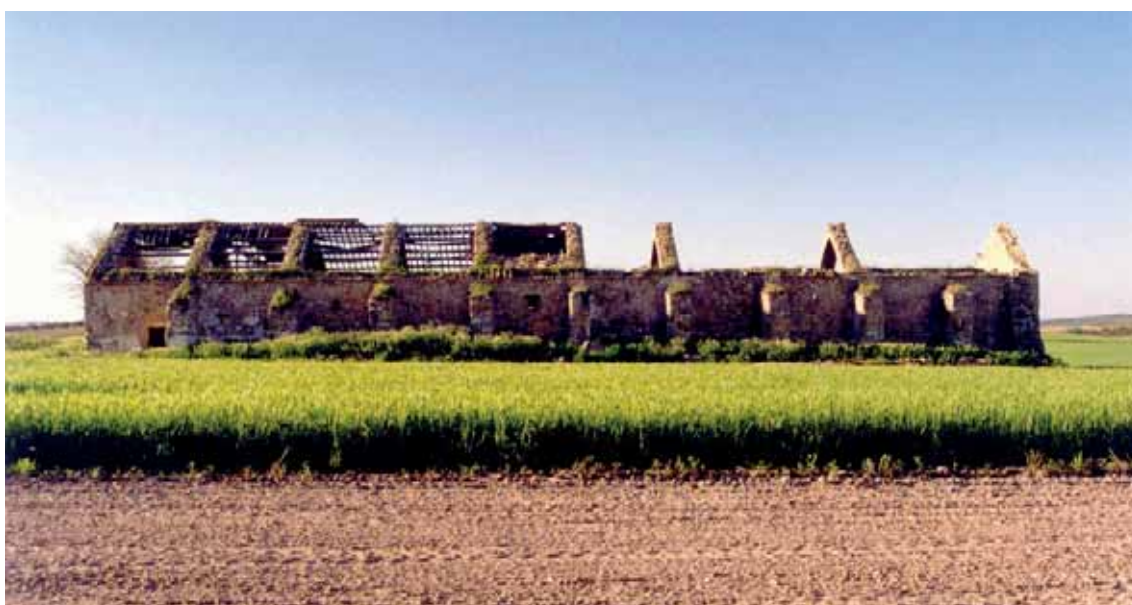
ALZADO SUR DE LA NAVE PRINCIPAL DEL CORTIJO GALLAPE, EL QUE SE MUESTRA A LA ESCUELA

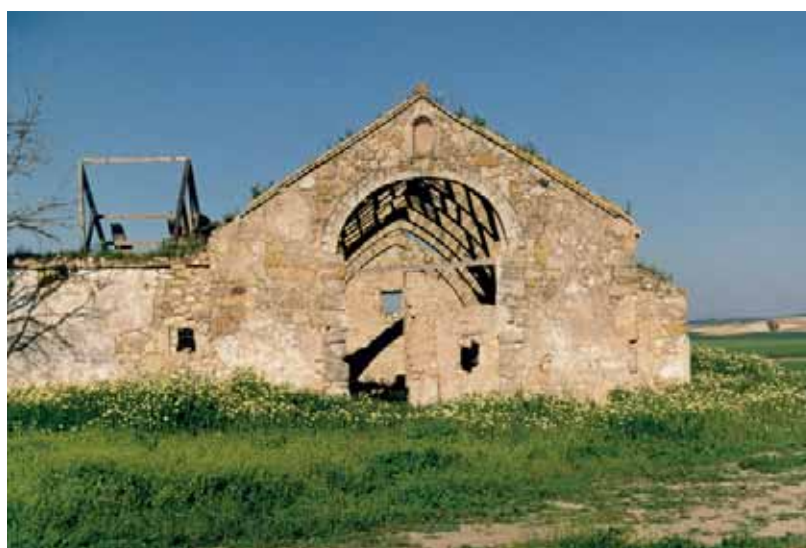
IMAGEN DEL ALZADO DE ACCESO A LA NAVE DEL TINADO DEL CORTIJO GALLAPE

De la parte tradicional del complejo destaca una nave de esbelta proporción que pudo corresponder a un tinado o incluso a un granero, se trata de una recia construcción de mampostería ordinaria a la que se accede por una ancha portada rematada por un arco de medio punto. En la fachada principal también encontramos una hornacina que ocupa el frente del hastial, el alzado se remata con una sencilla cornisa de ladrillo. Exenta de ornamentación, como generalmente ocurre en la arquitectura agrícola, esta fachada se diferencia de otras arquitecturas de igual porte a las que hemos tenido acceso, por la dignidad que le confiere el sistema constructivo, que la hace equiparable a los grandes complejos productivos de la campiña o a otras arquitecturas de carácter religioso.

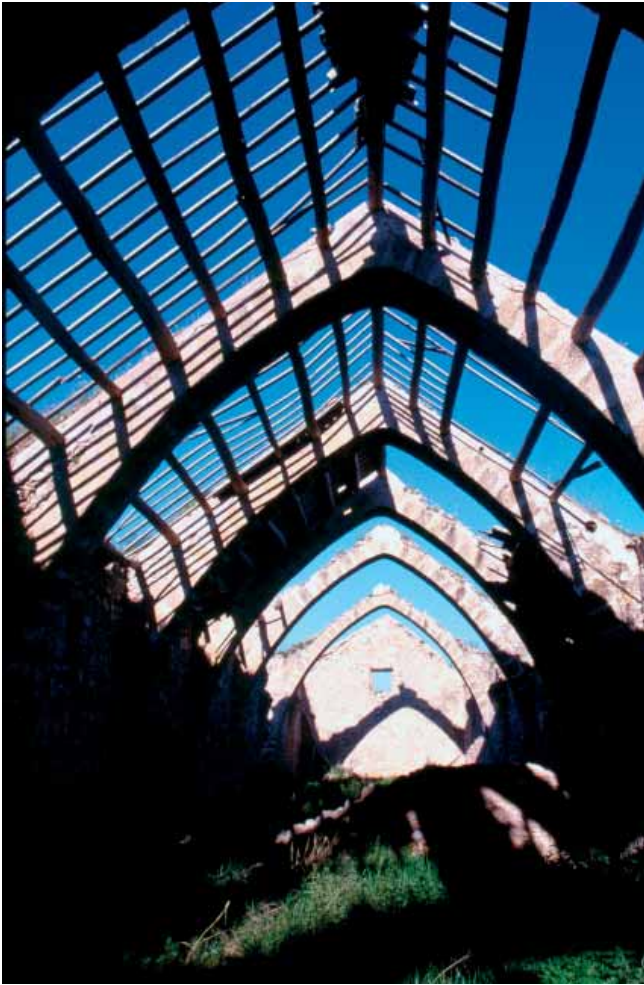
VISTA DEL INTERIOR DE LA NAVE

En el interior de la nave destacan los recios arcos apuntados que sustentan los planos de la cubierta a dos aguas. Esta poderosa estructura pétreo contrasta con la ligereza de la estructura lúnea de la propia cubierta resuelta con un entramado de rollizos y alfarjías sobre las que se apoyaba el faldón de teja, del que aún se reconoce algunos restos. Es de resaltar cómo los rollizos no fueron simplemente superpuestos sobre los arcos, como cabría esperarse en este tipo de edificación, sino que se empotraron en la mampostería, lo que supone una solución constructiva más compleja y elaborada que la usual.

Los nueve arcos apuntados que forman la estructura de la cubierta, tienen en el exterior su correspondiente pareja de recios contrafuertes que se suceden a lo largo de las fachadas laterales. La coronación oblicua de la cara superior de estos elementos, en continuidad con el plano de fachada, nos muestra otro detalle de la cuidada ejecución de la nave.

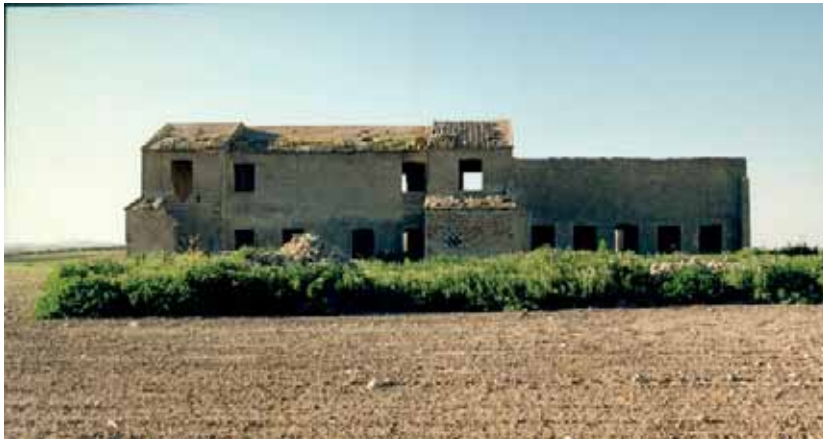
La segunda de las edificaciones que igualmente se encontraba prácticamente arruinada en el momento de nuestra

visita, hoy ha desaparecido. Como hemos mencionado, pudo corresponder a la zona residencial del complejo docente.

EDIFICACIÓN RESIDENCIAL CONSTRUIDA EN EL SIGLO XX, QUE PUDO CORRESPONDER A LAS VIVIENDAS DE LOS MAESTROS, HOY DESAPARECIDA

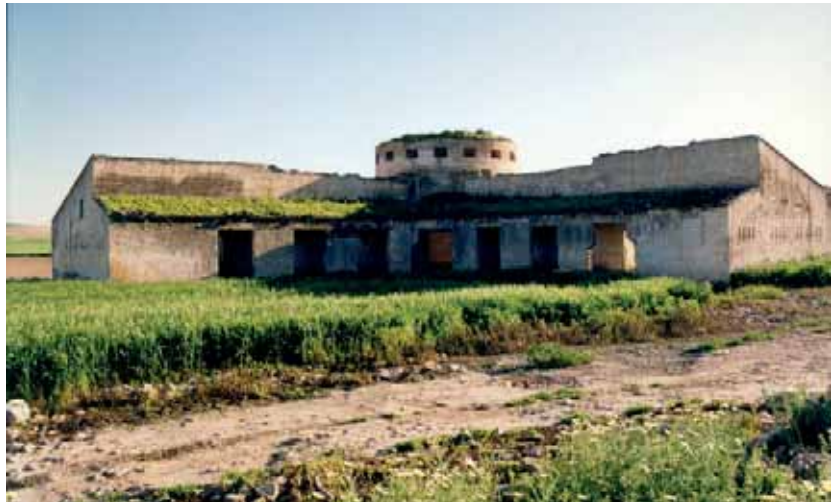
De gran interés era la solución de la volumetría de conjunto, ya que las alas laterales estaban resueltas en dos alturas correspondientes la más alta a las aulas propiamente dichas, y el más bajo a un deambulatorio continuo que conectaba ambos brazos del colegio, y por el que se accedía al espacio central. Las cubiertas de ambas crujiás, la de aulas y la del corredor, se resolvía con sendas cubiertas inclinadas de faldón único que vertían las aguas hacia las fachadas.

Otro tema que sin duda cabe destacar es cómo el diseño de la planta en L permite tratar de manera muy distinta la fachada exterior y la interior del conjunto. Hacia el interior los dos cuerpos de aulas definen un espacio de juegos al aire libre, desconocemos si llegó a existir un cerramiento que lo delimitara como patio, pero en cualquier caso se trata de un ámbito controlado por la propia solución arquitectónica al que se accedería por los grandes huecos adintelados del deambulatorio y que miraba hacia la gran nave existente del cortijo Gallape. Igualmente interesante es el tratamiento de la fachada exterior; en ella la continuidad entre la superficie curva del cilindro central y las planas de las fachadas de los cuerpos de aulas lograba una tensión de gran plasticidad, sobre todo si las imaginamos recién enlucidas, una imagen que no podemos considerar casual, sino buscada y proyectada por el autor de la obra.

VISTA DEL ALZADO DE LA ESCUELA QUE SE ENFRENTA AL CORTIJO GALLAPE. EN PRIMER TÉRMINO LA CRUJÍA DEL DEAMBULATORIO Y EL PATIO, QUE EL DIEDRO DE LOS CUERPOS LATERALES DELIMITA

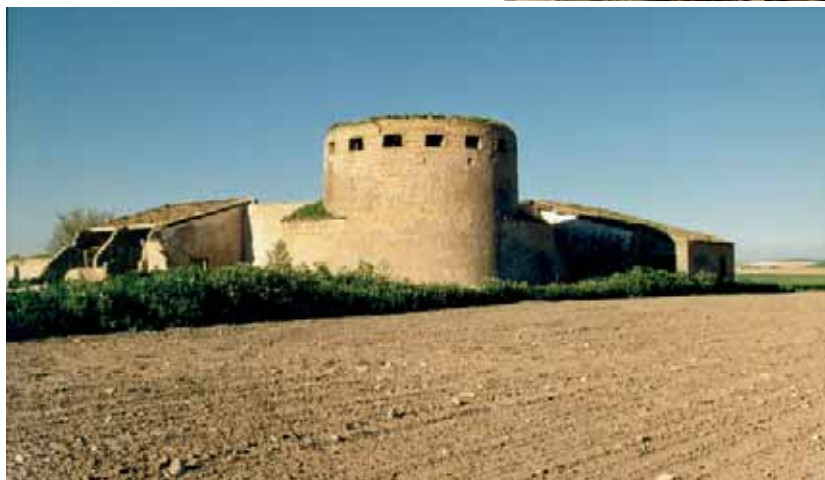
Pero, sin duda, es la tercera de las edificaciones la que merece ser abordada con más detenimiento. Como antes hemos referido, se trataba de una pequeña escuela destinada a la instrucción de la población infantil que a mediados del siglo xx aún habitaba en los numerosos cortijos situados en sus cercanías. Se trataba de un edificio de planta simétrica formado por tres elementos: un cuerpo central cilíndrico de dos plantas de altura por cuyo centro pasaba el eje de simetría, y dos cuerpos de plantas rectangular que formaban entre sí un ángulo próximo a los noventa grados y en cuyo vértice estaría el cuerpo central cilíndrico.

Los cuerpos laterales albergarían a las aulas destinándose un cuerpo a las niñas y otra a los niños⁴. Desconocemos la función del cilindro central, pero bien pudo ser un espacio plurifuncional que hiciera las veces de teatro, capilla... en definitiva un espacio de reunión de los escolares.

VISTA EXTERIOR DE LA ESCUELA TAL COMO SE ENCONTRABA EN 2002. EN PRIMER TÉRMINO EL CUERPO CENTRAL CILÍNDRICO Y LAS ALAS DE AULAS.

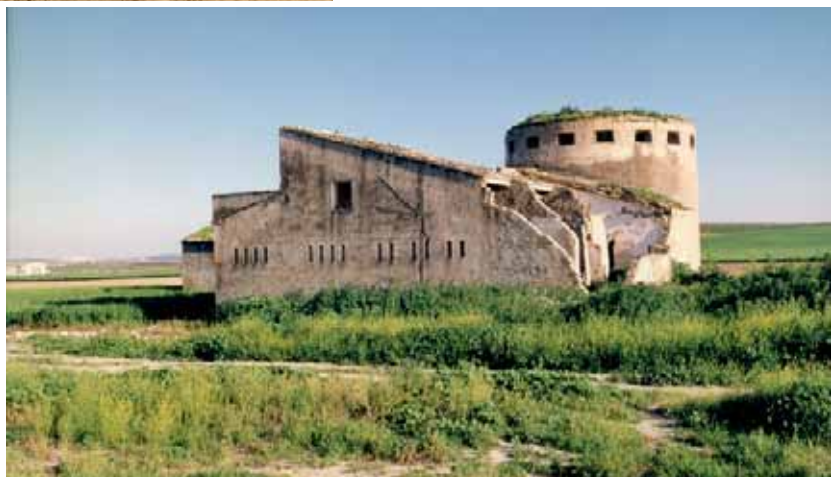
La imagen externa del conjunto tampoco parece haber sido dejada a la casualidad. Así los huecos del cuerpo central se sitúan próximos a su coronación y, por la proporción entre llenos y vacíos, se logra cierto parecido con el remate almenado de una torre. También en la resolución de las fachadas extremas de los cuerpos laterales se disponían conjuntos de pequeños huecos que podríamos asemejar a saeteras, parece que el arquitecto autor del proyecto buscase una cierta semejanza con la arquitectura de carácter defensivo. Quién sabe si las construcciones próximas de la Torre Gallape y el Castillo de Aljonoz tubieron algo de influencia. En la actualidad la práctica desaparición de los cuerpos laterales nos muestra el cuerpo central como una torre exenta, lo que paradójicamente acentúa esa imagen de arquitectura defensiva⁵.

VISTA EXTERIOR DE LA ESCUELA; EN PRIMER PLANO EL ALZADO EXTREMO DEL ALA DE AULAS NORTE.
