Cita bibliográfica: Roig-Munar, F. X., Martín Prieto, J. A., Rodríguez Perea, A. & Blázquez Salom, M. (2018). Restauración de sistemas dunares en las islas Baleares (2000-2017): una visión crítica. *Investigaciones Geográficas*, (69), 119-136. <https://doi.org/10.14198/INGEO2018.69.08>

Restauración de sistemas dunares en las islas Baleares (2000-2017): una visión crítica¹

A critical view of the restoration of dune systems in the Balearic Islands (2000-2017)

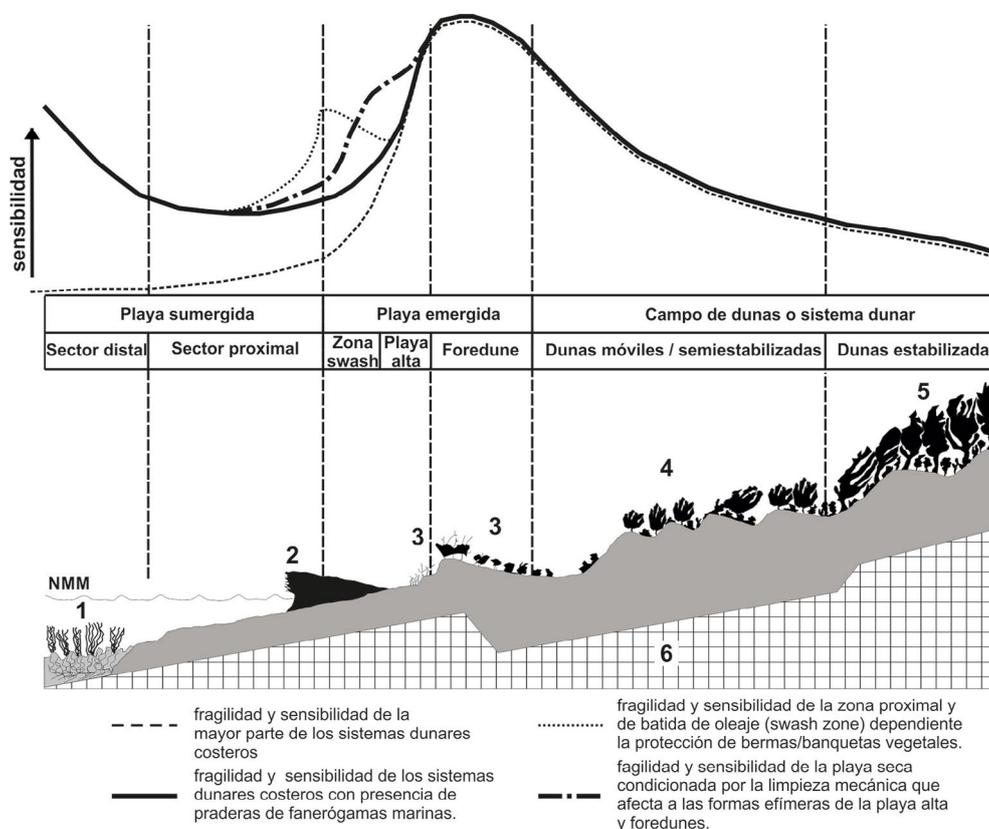
Figura 1. Sectores de la playa-duna y sus diferentes grados de sensibilidad geoambiental

De esta manera es posible diferenciar cuatro puntos críticos en el grado de sensibilidad del perfil playa-duna, siendo el sector dunar delantero el que da lugar a la estabilidad del conjunto (Hesp, 2002; Mir-Gual y Pons, 2011). No tener presentes estos puntos ha supuesto pérdidas de superficies y volúmenes de playa y duna, e incluso su desaparición. Revertir estas tendencias mediante actuaciones basadas en la aplicación de criterios geomorfológicos permite la recuperación del sistema, pero actuar sin criterios adaptados a cada espacio puede agravar los procesos erosivos que se pretenden paliar. En este sentido el objetivo de este trabajo es la evaluación de diferentes técnicas de gestión sobre los sistemas dunares de las islas Baleares.

El grado de sensibilidad morfodinámica de los sistemas playa-duna presenta diferentes sectores de interrelación (figura 1) y sobre cada uno pueden darse una serie de medidas que afectan la estabilidad del sistema en conjunto. Estos puntos de sensibilidad han sido definidos a partir de las afectaciones asociadas a una incorrecta gestión sobre ellos. La primera curva de sensibilidad, y asociada a los sistemas playa-duna de Baleares, fue descrita por Rodríguez-Perea *et al.* (2000), y se sitúa sobre las praderas de *Posidonia oceanica* como hábitat productor de sedimento, estabilizador de la playa sumergida y disipador de la energía del oleaje. La segunda curva de sensibilidad, establecida por Roig-Munar y Martín-Prieto (2005), se sitúa sobre las bermas acumuladas de *Posidonia oceanica* sobre el *swash*, por su importancia como sector de transferencia sedimentaria entre los sectores emergido y sumergido, como aporte de sedimentos y aporte de materia orgánica entre la playa y las comunidades vegetales dunares, básicas para la estabilización, así como elemento amortiguador de la fuerza de los temporales. Las retiradas mecánicas de estas bermas dan lugar a la erosión continua del sistema playa. La tercera curva de sensibilidad se encuentra sobre la playa emergida, donde las actuaciones mecánicas de limpieza afectan a las morfologías efímeras de playa alta y a la desestabilización de taludes en los frentes dunares (Roig-Munar, 2004). La cuarta de las curvas se sitúa sobre los primeros cordones dunares, que define su debilitación, erosión y/o desaparición del conjunto playa-duna (Brown y McLachan, 1990; Rodríguez-Perea *et al.*, 2000) y que se ve afectada por la urbanización, por la frecuentación de usuarios, por la presencia de servicios sobre el sistema y por la degradación de la vegetación dunar.

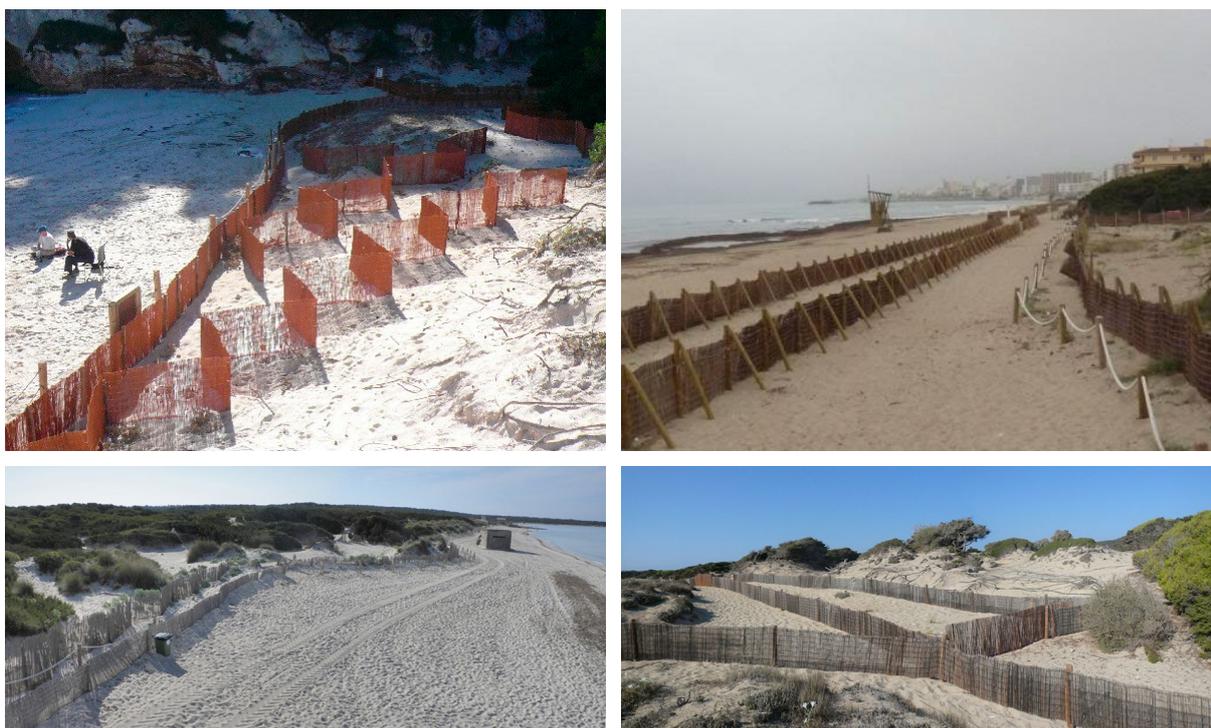
Figura 3. Ejemplos que muestran una gestión dunar con trampas de interferencia eólica sin criterios técnicos ni estudios de dinámica eólica y sedimentaria del sistema

ejemplos en la instalación de barreras de retención eólica. Estas actuaciones lejos de favorecer la retención sedimentaria y la recuperación de morfologías dunares delanteras han dado lugar a distorsiones eólicas que han agravado en algunos casos el estado erosivo del sistema. Se presentan ejemplos que muestran la gestión dunar sin aplicación de criterios adaptados a las particularidades del medio gestionado. En la figura 3 A se observa una actuación en Cala Macarelleta (Menorca) con la instalación de una barrera de altura superior a las morfologías dunares a recuperar, sin apenas porosidad, con el método de zig-zag aplicable solo a espacios muy dinámicos y con varios vientos dominantes, y la instalación de barreras sobre morfologías erosivas internas de *foredune*, consolidando de este modo los procesos erosivos. En la figura 3 B se puede apreciar una doble barrera sobre la playa de Ca'n Picafort (Mallorca) con una insuficiente separación entre ellas y la instalación de otra barrera al pie de la *foredune*, afectando a las morfologías efímeras de playa alta. En este caso no se han regido por la evolución temporal de la línea dunar delantera, ni se prioriza la recuperación de su frente, aplicando métodos sobre el sistema de playa alta que interfieren la llegada de sedimento óptimo para la recuperación del frente dunar.

En la figura 3 C puede verse como la instalación de una barrera eólica en el frente dunar de sa Rápita y es Trenc (Mallorca) no siguió la continuidad lineal de la *foredune* en su estado natural. Esta instalación de barreras favorece la continuidad de procesos erosivos de dunas delanteras y su migración hacia el interior del sistema alcanzando las dunas semiestabilizadas e incrementando, a corto plazo, la superficie de playa en detrimento de la *foredune*. En la figura 3 D, es Cavallet (Eivissa), se realizó un parcelamiento mediante barreras de interferencia en el interior del sistema dunar erosionado. No se actuó en el frente dunar, permitiendo la consolidación de morfologías *blowout* de tipo regresivo, previas a la actuación, así como el adose de las nuevas morfologías dunares delanteras al frente de las trampas ubicadas en el interior de las cubetas de deflación.

A: Cala Macarelleta (Menorca) trampas superiores a la forma a recuperar. B: Ca'n Picafort (Mallorca) secuencias de trampeo que no permiten la creación de formas efímeras. C: Es Trenc (Mallorca), ubicación de trampas en los sectores erosionados de *foredune*. D: Es Cavallet (Eivissa), parcelaciones dentro del sector de morfologías erosivas internas del sistema.

Grupo 2: Se trata de 5 sistemas que presentaban un estadio inicial más erosivo (estadio 5) y que a pesar de las medidas de gestión no se han equilibrado ni recuperado, alcanzando un valor medio de 4 en 2017. A pesar de la aplicación de medidas de gestión, su evolución ha sido similar a los procesos de renaturalización descritos por Hesp (2002) en un sistema natural, por tanto las medidas no han favorecido la recuperación y mantenimiento del sistema. Destaca el sistema dunar de Tirant, que con la utilización de diferentes medidas de gestión (cerramiento y barreras) llegó a alcanzar el estadio 3, evolucionando hacia la recuperación. Sin embargo, en el año 2017 retorna un estadio 5 con la reactivación de morfologías erosivas en todo el sistema dunar, debido a un abandono en la gestión. Los sistemas dunares de Sa Rápita-es Trenc, Ca'n Picafort, Es Cavallet y Macarelleta, a pesar de los esfuerzos económicos en la instalación de trampas y cerramientos, no han recuperado en ningún caso una cierta continuidad de su frente dunar, alcanzando un estadio 4, de carácter erosivo. La utilización de trampas de interferencia eólica solo han creado una barrera visual, sin generar los procesos de acumulación ni revegetación natural deseados (figura 3).

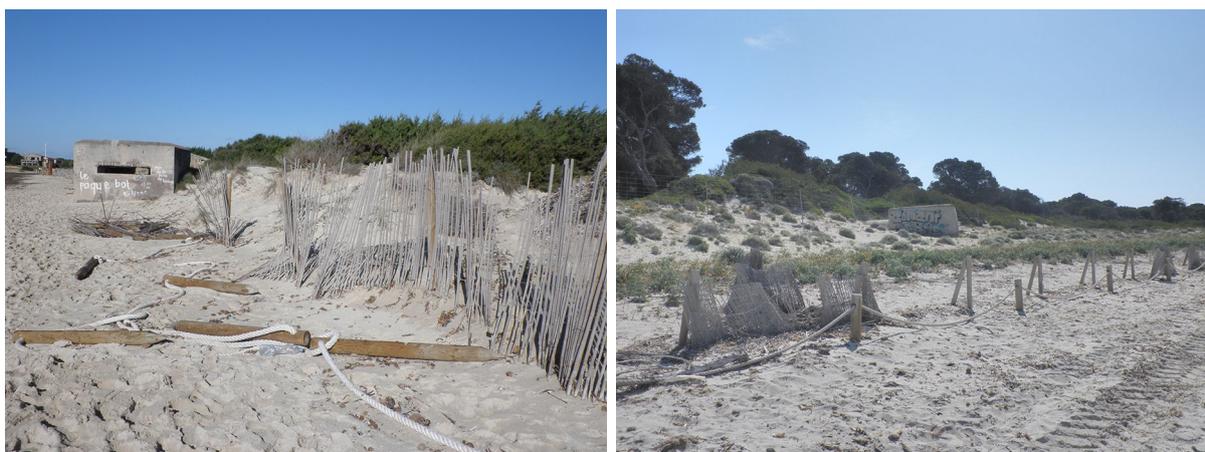
Figura 4. Ejemplos que muestran la falta de mantenimiento de las instalaciones

2.- La falta de seguimiento y mantenimiento es uno de los aspectos que más se repiten a lo largo de los sistemas analizados. Esto puede llevar a crear distorsiones eólicas que causan efectos erosivos no deseados sobre los sistemas que inicialmente tenían que ser recuperados. La presencia de elementos deteriorados

sobre el sistema da lugar a la creación de morfologías erosivas incipientes, que con el paso del tiempo, y favorecido por la dinámica eólica, genera procesos de reactivación de morfologías erosivas aparentemente gestionadas. En la figura 4 se presentan dos ejemplos que muestran la falta de mantenimiento en algunos sistemas dunares, creando cuerpos sólidos por abandono que favorecen la distorsión eólica asociada a estos obstáculos. En la figura 4 A, en la playa de es Trenc (Mallorca), se muestra el deterioro de los materiales empleados para la recuperación del sistema dunar delantero, trampas de interferencia y barreras disuasorias que debido a la falta de mantenimiento dejan de ser funcionales, pasando a ser elementos erosivos. En la figura 4 B, en la playa de es Carbó (Mallorca), un arenal natural de baja frecuentación y donde no era necesaria ninguna actuación debido a su buen estado de conservación, se instalaron trampas de interferencia que no han sido revisadas y que inician procesos erosivos sobre un frente dunar delantero inicialmente estable.

A: playa de es Trenc (Mallorca). B: playa de es Carbó (Mallorca), convirtiéndose estas instalaciones en elementos que favorecen procesos erosivos en el frente dunar.

Grupo 3: En este grupo destacan dos sistemas, es Grau y cala Saona (figura 9), que han pasado de un estadio inicial 4, con elevados grados de alteración, a un estadio 1. Lo más destacable de ambos es que solo se utilizaron técnicas de intervención pasiva sobre sus morfologías, con únicamente medidas de control de usuarios mediante cerramientos y limitación de actuaciones mecanizadas. La ausencia de instalaciones de barreras ha facilitado la naturalidad del sistema sin procesos asociados a núcleos erosivos derivados de la falta de mantenimiento y al abandono de las infraestructuras instaladas en períodos invernales (figura 4).

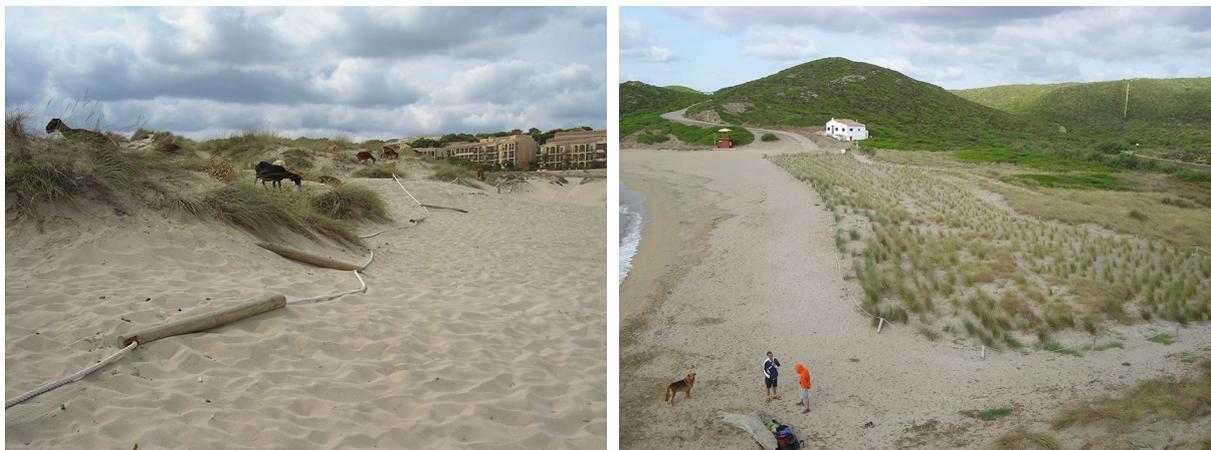
Figura 5. Ejemplos de tareas de revegetación dunar

Esta técnica, recientemente extendida en Baleares, se ha llevado a cabo fundamentalmente en Cala Mesquida (Mallorca) y Sa Mesquida (Menorca), con un resultado positivo en algunos sectores del sistema dunar gracias a la estabilización de morfologías creadas mediante trampas barrera, pero con resultados negativos en otros sectores por no crear formas previas. La falta de mantenimiento sumada al nulo control de cabras sobre las morfologías revegetadas, que eliminan las plántulas de los sistemas restaurados y afectan a la estabilidad del sistema, no favorecen el éxito de la medida en Cala Mesquida (figura 5 A). En el caso de Sa Mesquida, la solución adoptada fue la roturación del sistema de playa alta y la siembra de *Amophila arenaria* sobre el sector correspondiente al sistema dunar delantero desaparecido, sin previa creación de morfologías delanteras. El resultado fue la compactación del suelo y la creación de concreciones carbonatadas debido a la fijación de la vegetación sobre un sustrato compuesto por un sedimento mayoritariamente carbonatado. Este proceso impidió la retención de sedimento y generó la creación de morfologías incipientes en la parte posterior de la siembra, alterando su perfil natural (figura 5 B).

A: Presencia de cabras remoneando la *Ammophila arenaria*, favoreciendo la erosión del sistema delantero, donde se aprecia una falta de mantenimiento (Cala Mesquida, Mallorca). B: Revegetación de la playa de sa Mesquida (Menorca) con la creación de morfologías dunares en la parte posterior de la actuación.

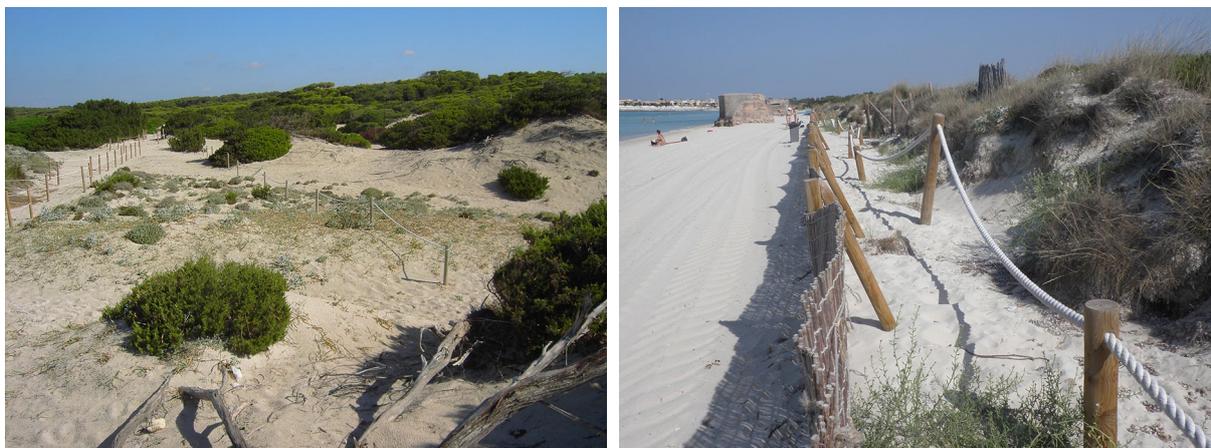
Figura 6. Ejemplos que muestran errores en los cerramientos ejecutados en el sistema playa-duna de es Trenc (Mallorca)

A: Cerramiento que fragmenta la duna interior semiestabilizada. B: Actuación sectorial de cerramiento ubicado detrás de la barrera de interferencia eólica.

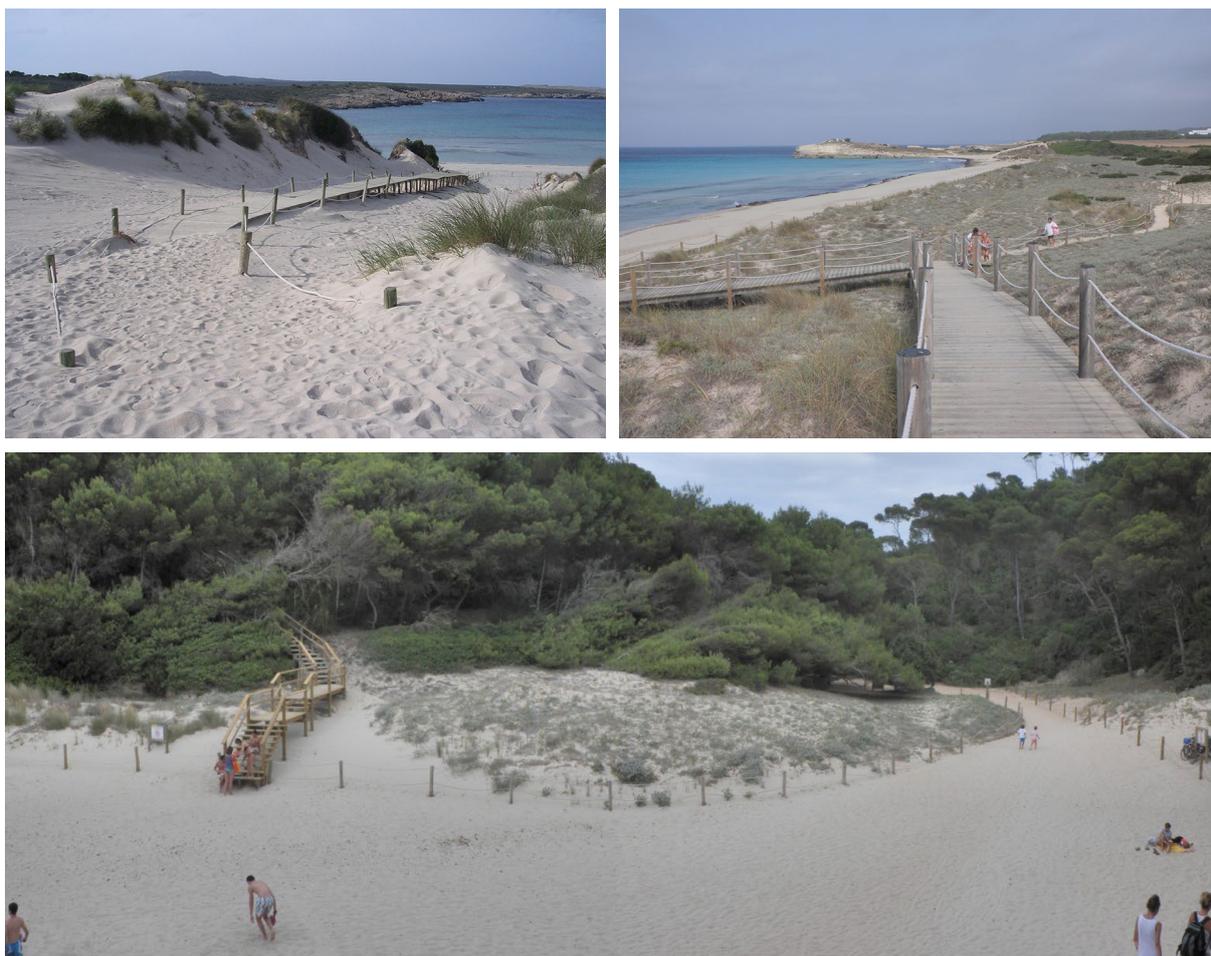
Figura 7. Ejemplos que muestran errores de instalación de pasarelas en diferentes sistemas dunares

La construcción de una pasarela sobre la *foredune* de son Bou (Menorca) (figura 7 B), supone una actuación que aumenta los procesos erosivos y acentúa la fragmentación del sistema dunar interno debido al uso del propio sustrato como acceso, favoreciendo el pisoteo de la vegetación, la compactación y la removilización sobre un sector dunar que presentaba un buen estado de conservación. La ubicación de pasarelas sobre morfologías dunares parcialmente estables genera más impactos que los que se pretendían corregir, como es el caso de Cala Mitjana (fig. 7 C) o Escorxada (Menorca), donde la infraestructura genera procesos erosivos en sus bases, formando morfologías *blowout* que fragmentan el sistema estable.

A: Instalación de una pasarela sin tener presente la dirección del viento dominante (Son Saura del Nord, Menorca). B: Pasarela construida sobre la foredune estable (Son Bou, Menorca). C: Pasarela que fragmenta el cordón dunar, generando procesos de deflación en sus bases. (Cala Mitjana, Menorca).

vez recuperado el frente dunar, ha generado la fragmentación del sistema mediante procesos erosivos en su base (figura 7C).

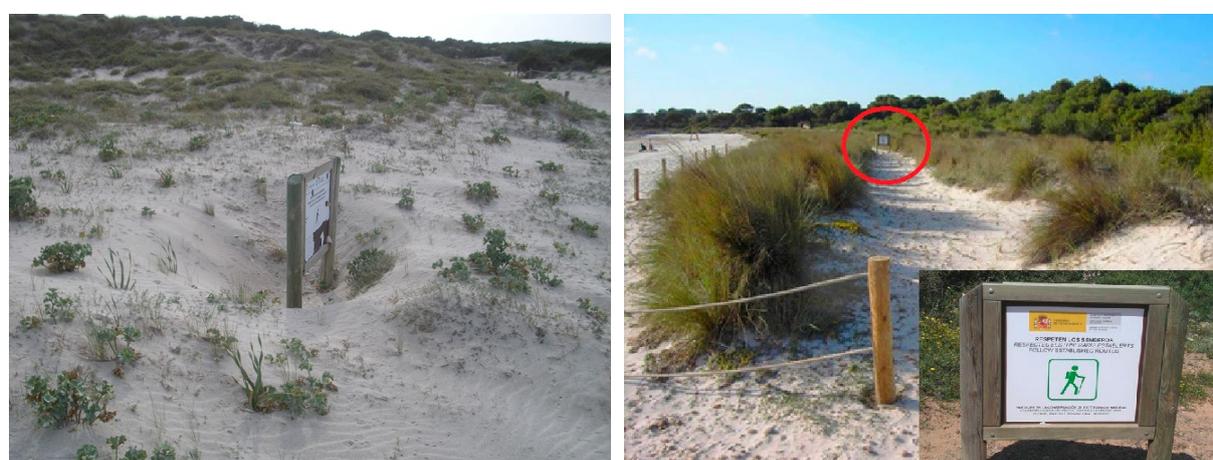
Figura 8. Ejemplos de incorrectas ubicaciones de cartelería enunciativa de restauración dunar

Algunas de estas medidas de mantenimiento van acompañadas de cartelería sobre la restauración dunar o la prohibición de acceso sobre el sistema. Si estas están mal ubicadas o bien quedan inmersas dentro de las morfologías dunares recuperadas, como es el caso de la figura 8 A y B llegan a generar nuevos procesos erosivos sobre la duna recuperada.

A: Cartel dentro del runnel del sistema dunar de Tirant (Menorca). B: Cartelería dentro de caminos en fase de restauración del sistema dunar de Son Saura del Sud (Menorca).

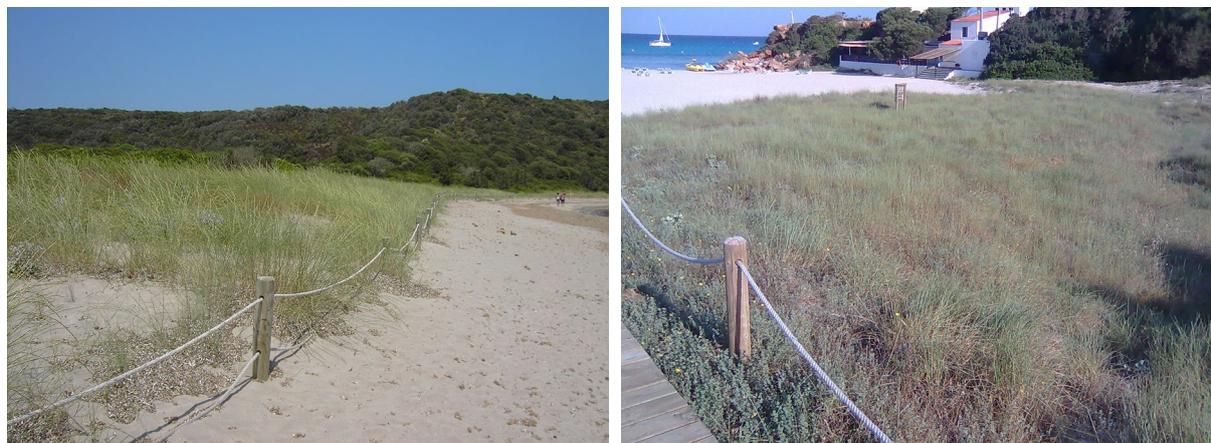
Figura 9. Estabiización natural del sistema dunar delantero mediante cerramientos y restricción de actuaciones mecanizadas

El resultado ha sido la recuperación de morfologías erosivas y un incremento de la superficie vegetal de forma natural, además de un aumento del volumen de la *foredune*. Se puede observar en la figura 9 A y B como el sistema dunar delantero de ambas calas se ha estabilizado con recolonización de vegetación psammófila, con ganancias sedimentarias sin necesidad de intervenciones mediante barreras, hecho que ha supuesto el adelanto progresivo de la línea de cordones disuasorios para recuperar la primogénita línea de *foredune*. Un ejemplo similar se dio en cala Mitjana, pero en este caso la instalación de la pasarela una

A: Sistema de es Grau (Menorca). B: sistema de cala Saona (Formentera).

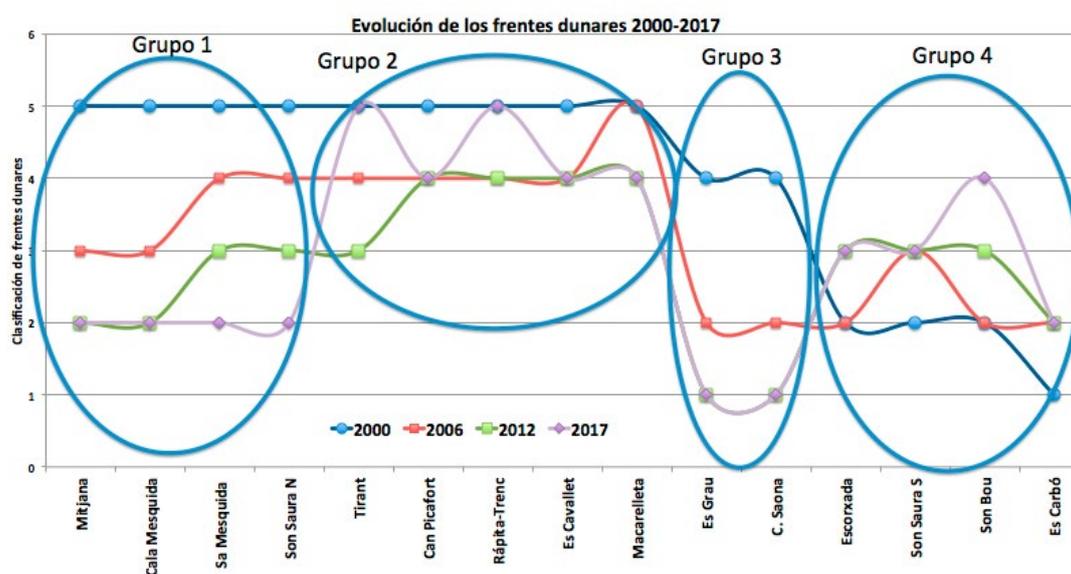
Figura 10. Evolución morfoecológica del frente dunar de los 15 sistemas dunares analizados

En la figura 10 es posible observar la evolución de los diferentes sistemas, donde destacan 4 tipos de comportamientos asociados a la gestión realizada sobre el sistema delantero, clave para la estabilidad del conjunto del sistema playa-duna (figura 1). De estos comportamientos morfoecológicos cabe destacar:

Grupo 1: Aquellos sistemas que parten de una situación de degradación del sistema dunar delantero en su conjunto y que han pasado de un estadio morfológico de 5 a 2. En general presentan estados puntuales de erosión debido a mala gestión o bien escaso mantenimiento, como es el caso de Mitjana, Cala Mesquida, Sa Mesquida o Son Saura N. El caso de Sa Mesquida y Cala Mesquida presentan un estadio de equilibrio que cabe poner en duda ya que se han dado procesos de fijación de morfologías mediante revegetación, perdiendo el sistema su función dinámica, hecho que repercute en su biodiversidad.

Grupo 4: Los sistemas dunares de Son Saura del S, Escorxada, cala'n Carbó y Son Bou presentaban un estadio medio de conservación de 1,75 en sus frentes dunares en el año 2000, mientras que en 2017 este valor medio es de 3, con una tendencia erosiva asociada a las medidas de gestión aplicadas en sus *foredunes*. La aplicación de técnicas en sistemas equilibrados da lugar a la desestabilización, alteración e incrementos de usos sobre ellos reactivando y alterando los procesos naturales.
