Identification, analysis and evaluation of risks associated with gold mining in Marmato, Caldas

Andrea Jimena Motta-Pascuas, Mario Alfonso Ustariz-Durán & Oswaldo Ordoñez-Carmona

Keywords: mining risks; gold mining tradition; Marmato mining district.

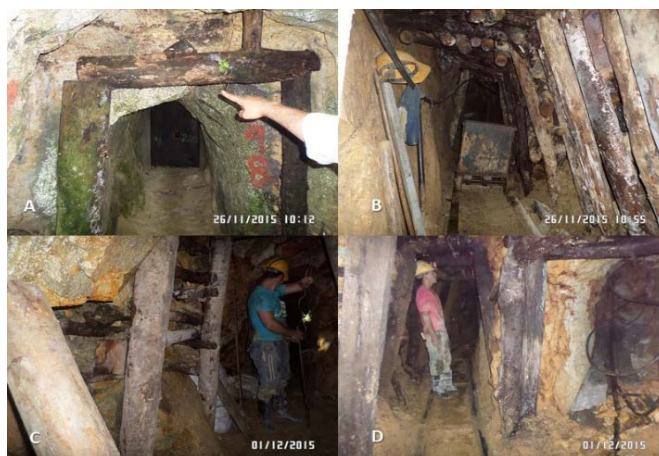
El escenario de riesgo de colapso del túnel de transporte (ERS-8) se encuentra en la precaria infraestructura de sostenimiento, limitada en su mayor parte a zonas de saprolito; estos sostenimientos son realizados con canastas de madera, puertas alemanas atizadas y forradas, presentando cápicos reventados o en ocasiones podridos (Imagen 4).

Imagen 4. Escenario de riesgo de colapso del túnel de transporte (ERS-8)
Fuente: Propia.

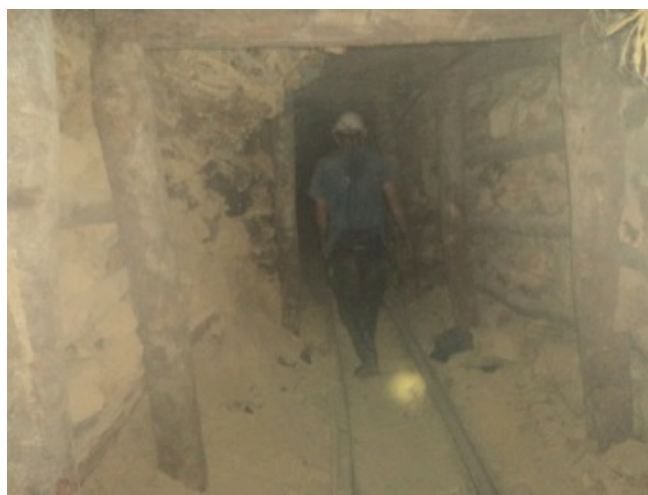
La presencia de material particulado y polvo (ERC-8) fue el riesgo predominante en las minas visitadas (Imagen 5), manifestándose de dos formas: la primera ocurre en el momento de la operación unitaria de perforación, la cual se realiza en la mayoría de los casos en seco bien sea empleando

Imagen 5. Escenario de riesgo presencia de material particulado (ERC-8) en la Mina la Targueña.
Fuente: Propia.

el martillo neumático o con taladro eléctrico la cual libera una gran cantidad de material particulado PM10 a la atmósfera minera. La segunda se evidenció en la disposición inadecuada de estériles al aire libre y tránsito continuo de volquetas a través de las vías de acceso, las cuales no se encuentran pavimentadas y sin ningún tipo de riego de agua continuo para disminuir la generación de polvo.
