LA FOTOGRAFÍA DE CERDÁ Y RICO COMO FUENTE PARA EL ESTUDIO DEL PATRIMONIO. PROPUESTA MORFOLÓGICA DE LA DESAPARECIDA IGLESIA DE SANTA ANA DE CABRA DEL SANTO CRISTO (JAÉN)

Ramón López Rodríguez

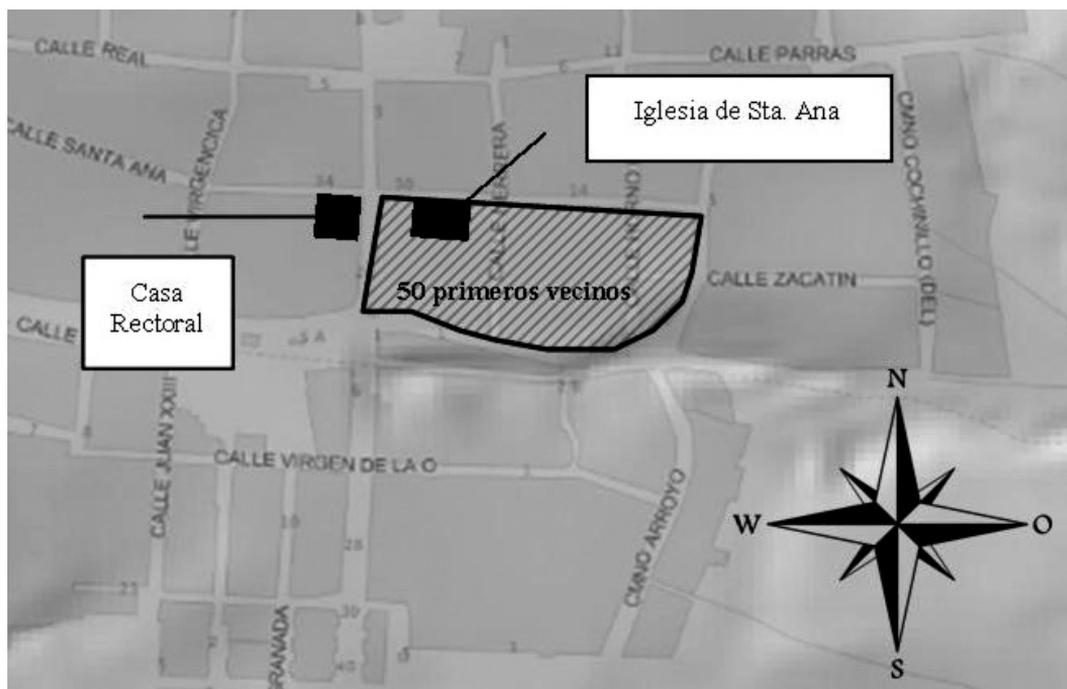
Ilustración 1.- MDT con callejero sobreimpreso y trazado del espacio aproximado que ocuparían los 50 primeros vecinos donde se representa el espacio que ocupó la iglesia de Santa Ana y la casa Rectoral, entre las que queda un espacio de apenas 20 metros que sería una plaza acorde a las dimensiones de aquella pequeña población. Fuente: *Centro Nacional de Información Geográfica. Composición: propia*

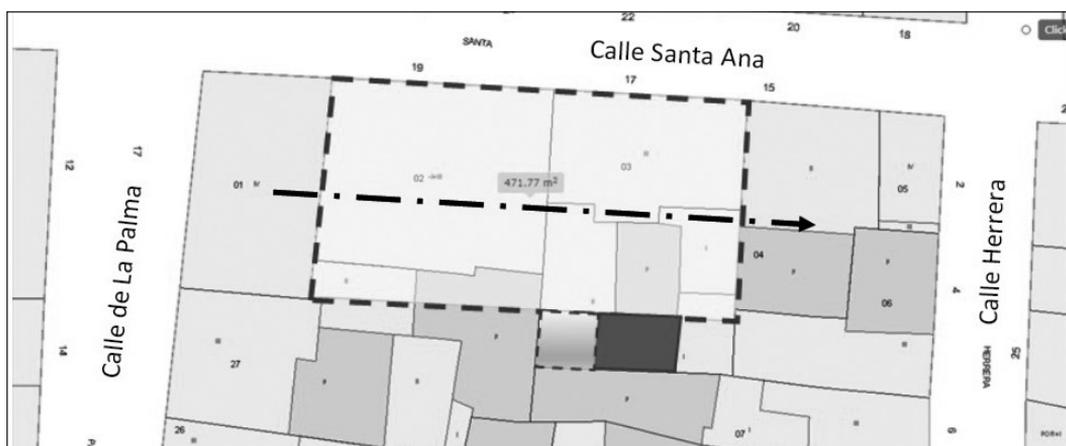
Ilustración 2.- Teórica parcela que ocuparía inicialmente la desaparecida iglesia de Santa Ana, cuyas dimensiones rondarían los 30 metros de largo por 15 de ancho. El rectángulo con sombreado más oscuro sería la capilla anexa que después veremos, mientras que a su lado, con relleno degradado y línea discontinua se representa un espacio que aún se mantiene y que asocio a una torre. Fuente: Sede electrónica del catastro (<https://www1.sedecatastro.gob.es/Cartografia/mapa.aspx>). Composición: propia.

Si atendemos a las medidas de la casa que actualmente ocupa esta superficie (Santa Ana, nº 17) y al parcelario cercano, resulta muy lógico que la inmediata parcela de su lado Oeste fuera precisamente la superficie que se abandonó por su precariedad. También debió modificarse el inicial trazado urbanístico al prescindir de este espacio, una vez que se rehabilita este viejo templo. Esos cambios, en la zona más inmediata a la iglesia de Santa Ana se traducirían en la necesaria apertura de una puerta por el lado Norte, lo que a la postre terminaría cambiando la orientación del templo.

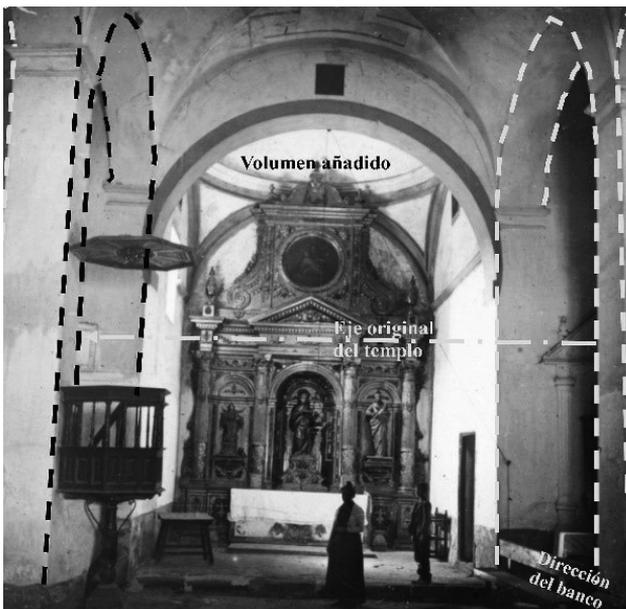
Ilustración 3.- Interior de la iglesia (ermita) de Santa Ana. Fuente: colección Cerdá y Rico. Composición: propia.

Analizando la foto, ese espacio iluminado por un haz de luz del sol de la mañana delata que había una ventana a la izquierda, de lo que deducimos que ese es el Este y por tanto esta capilla estaría orientada al Sur, luego si este fuera el presbiterio original estaríamos ante un caso excepcional. Por otra parte, El retablo que vemos es el mismo que hoy se encuentra en el lado del evangelio del presbiterio de la actual parroquia y mide exactamente cinco metros de ancho. Vemos que aquí encajaba perfectamente, luego no hay duda que se encargó para esta capilla.

Vemos que este espacio contrasta sobremanera con el inmediatamente anterior por su intensa iluminación natural, su menor altura y por los caracteres arquitectónicos de esa cúpula sobre pechinas que bajo mi punto de vista están más próximos al XVIII que al XVI. Ello me da pie a pensar que realmente se trataría de un volumen anexo a la antigua nave, pues vemos unos arcos, que marco con línea de puntos, bajo los que pese a la penumbra se adivina continuidad tanto a izquierda como a derecha. Especialmente en el lado derecho, donde además se ve parte de una portada coronada por un frontón triangular y rematado por unas bolas de filiación escurialense -en este caso unas formas más propias del XVI- que parece contar en su parte inferior con una mesa de altar. Además, el arco que delimita esta capilla con la antigua nave tiene su arranque más abajo que el de los arcos contiguos

(los de la vieja nave) con los que forma un ángulo recto. Calculo que la distancia entre el arranque de ambos arcos es de algo más de un metro, lo que viene a fortalecer la hipótesis de que se trataba de una ampliación, pues de no ser así, lo lógico hubiera sido mantener la misma altura en todos los arcos.

En la parte izquierda de la foto hay un detalle que normalmente pasa desapercibido, ya que se aprecian perfectamente dos arcos y por tanto un pilar central, que es precisamente donde está adosado el púlpito. Ello me da pie a pensar que sería muy probable que, al menos en su origen, el presbiterio estuviera en la penumbra que se prolonga a la izquierda de la imagen, por la nave cuyo eje Oeste-Este pasa detrás del púlpito que, dicho sea de paso, en este caso también estaría correctamente ubicado, pues para esa orientación también ocuparía el lado del evangelio. Es más, la orientación del banco me dio pie a pensar que aún en el momento de la foto se pudiera mantener ese presbiterio original, aunque en este caso, la opinión de Gabriel Fernández Adarve me pareció más solvente: *«sigo opinando que la Capilla Mayor siempre fue esa, lógicamente la protagonista de la escena que fotografió Cerdá¹², o sea, el presbiterio de la iglesia de Sta. Ana»*, de ahí que decidiera reescribir buena parte de este trabajo haciendo más hincapié en el hito que supuso el establecimiento aquí de la hermandad de Santa Ana. Por tanto, sigo pensando que, al menos en origen no pudo ser así. Y lo sostengo, no sólo por la lógica de que todos los templos de la cristiandad

Por todo lo expuesto, considero que lo que se ve en la imagen sería una capilla anexada a la nave principal del templo por su parte Sur. En cuanto al resto del templo vemos una morfología que parece contar con dos naves, por lo que, teniendo en cuenta estas apreciaciones las hemos encajado en la parcela actual, que es la misma de 1917 (fecha de la venta del templo) y proponemos

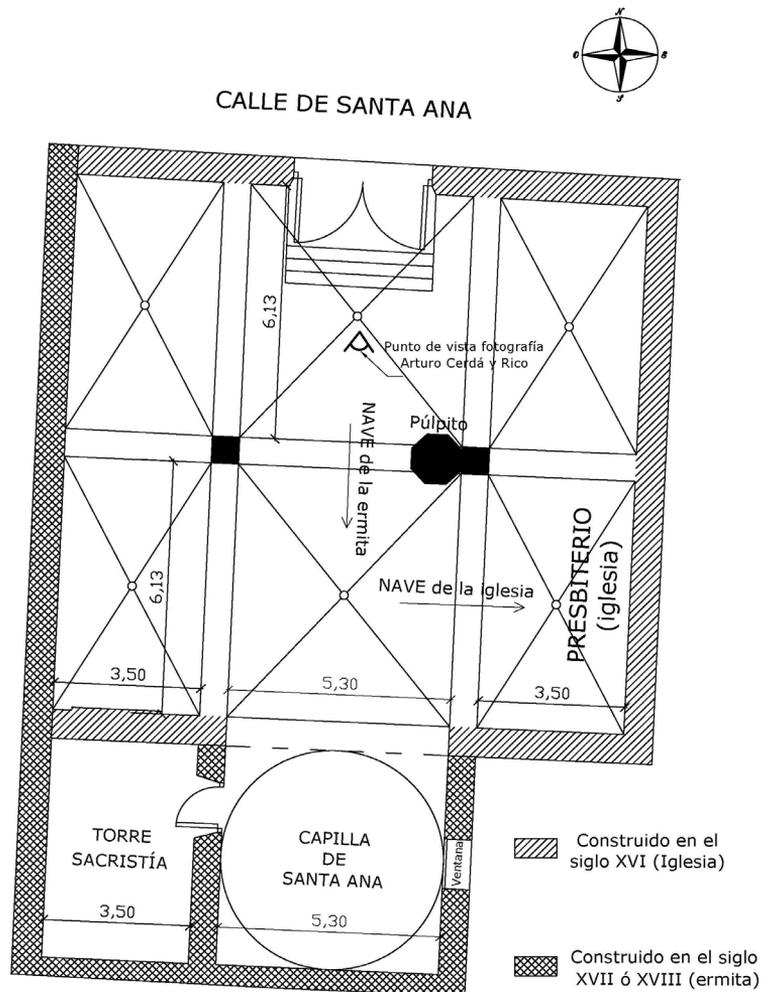
Ilustración 4.- Propuesta de planta de la ermita de Santa Ana en la época en que Cerdá y Rico realizó la fotografía de su interior. Dibujo de Manuel Ángel Gila González.

un plano de planta que estaría muy cercano a aquella fecha, aunque como hemos visto, muy diferente al de aquel primer templo levantado en el XVI, por lo que hemos señalado las diferentes orientaciones -al Este para la iglesia, al Sur para la ermita- y hemos distinguido por medio de una trama las diferentes fases constructivas, lo construido en el siglo XVI (iglesia) y lo construido posteriormente cuando se convierte en ermita, es decir, los volúmenes anexados y el nuevo muro medianero que necesariamente debió construirse tras abandonar la parte más arruinada. También hemos señalado el punto de vista de la cámara de Cerdá.

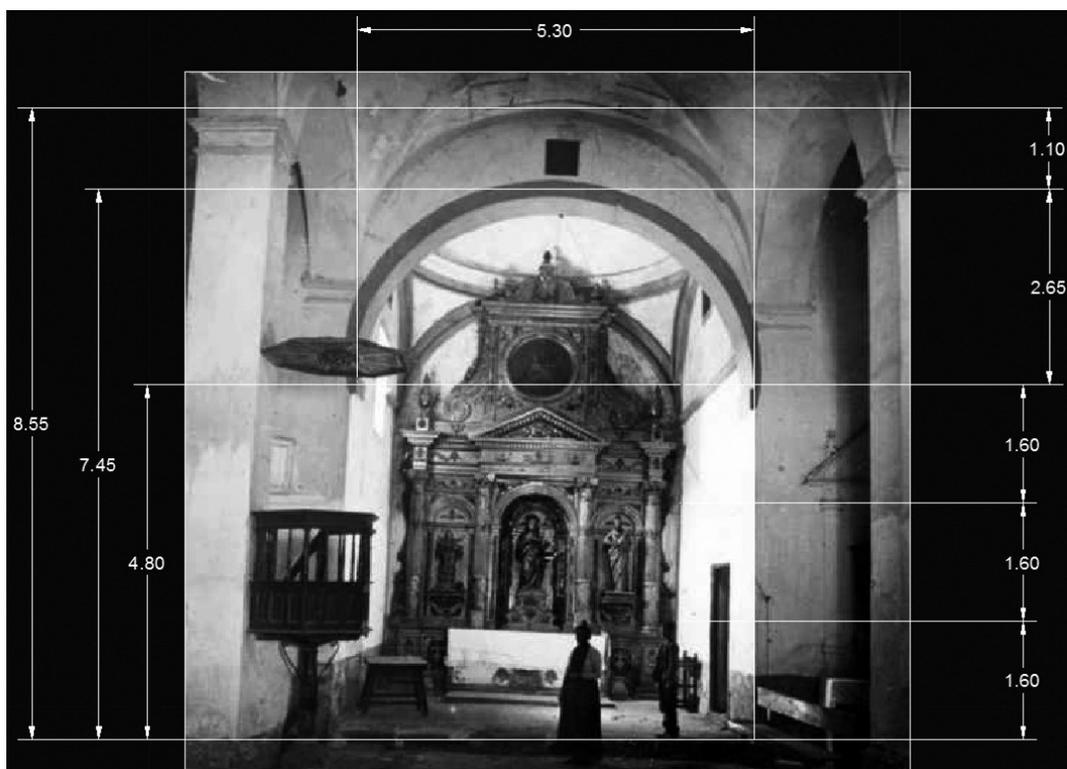
Ilustración 5.- Fotografía del interior de la antigua iglesia de Santa Ana, acotada, partiendo del ancho del retablo (5 m.) y el espacio que ocupaba ese volumen, hoy convertido en patio (5,30 m.). La talla aproximada del joven que hay subido al escalón (he supuesto 1,60 m.) nos da una idea para aproximarnos a la altura. *Fotografía: Arturo Cerdá y Rico. Composición: propia.*

antes ocupaba la capilla. Las medidas así lo ratifican, pues si el retablo se encargó para este espacio y mide cinco metros, el ancho que ocupaba la capilla debía medir algunos centímetros más, de manera que medimos el ancho del patio actual y mide exactamente 5,30 metros.

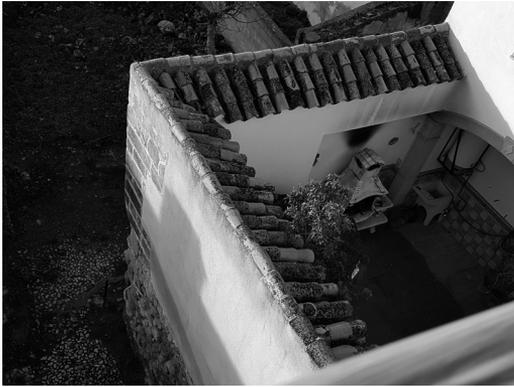
Ilustración 6.- Patio actual de la casa, coincidente con el volumen arquitectónico que albergó la capilla y retablo de Santa Ana (el ancho interior es de 5,30 metros y el retablo mide exactamente 5 metros). Fuente: propia.

algunos restos materiales que resultan muy reveladores. De manera que en el patio se mantiene buena parte del firme pétreo original, precisamente unas losas que van desde la línea que delimitaba la nave principal con la capilla anexa, donde estaba el retablo. También se aprecian numerosos sillares

de piedra arenisca (asperón) formando parte de un muro perimetral que conformaría la zona baja del cerramiento del volumen arquitectónico anexado, o sea, de la capilla donde estaba el retablo de Santa Ana.

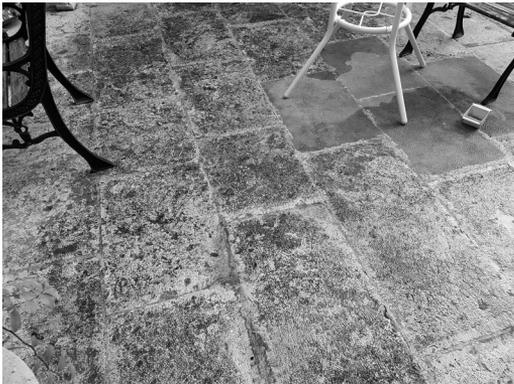
Ilustración 7.- Restos materiales originales de la antigua iglesia en el interior de la vivienda que hoy ocupa su parcela (pavimento original de piedra en el actual patio de la vivienda). Fuente: propia.

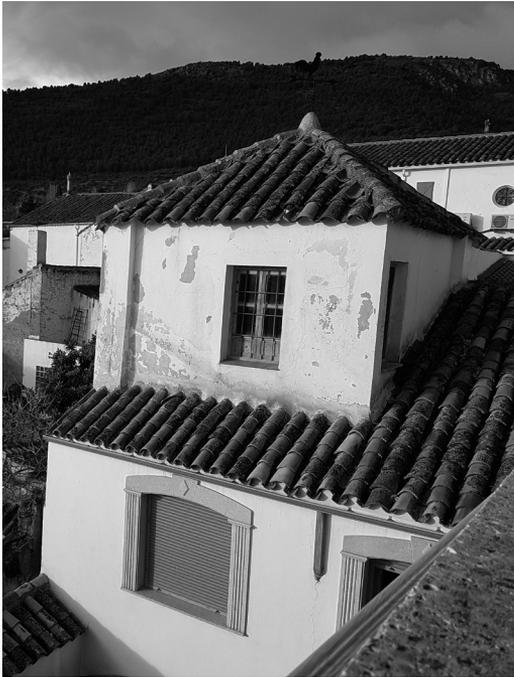
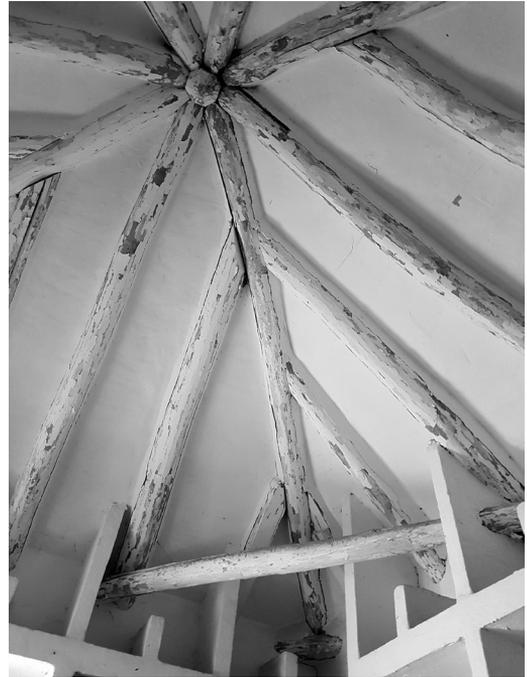
Ilustraciones 8 y 9.- Aspecto exterior y estructura de madera de la cubierta a cuatro aguas del volumen arquitectónico exento que asocio a una pequeña torre que habría sobre la teórica sacristía. Fuente: propia.

Pero el elemento que más me sorprendió de los restos materiales existentes es un volumen arquitectónico que por su morfología parece que fuera una pequeña torre. En una de mis visitas a la casa, en la que me acompañó mi amiga Ana M^a Segovia Fernández¹³ no dudó acerca de la función de torre de este volumen, si bien es cierto que mi buen amigo Gabriel Fernández Adarve¹⁴, por sus características, no cree que su construcción sea anterior al siglo XIX. Sea como fuere, lo cierto es que se trata de uno de los más notables restos materiales de la antigua iglesia, que bien podría haberse construido, o quizás reconstruido sobre la estancia que había tras la puerta que se aprecia en el paramento derecho de la capilla de la foto.

Sus dimensiones exteriores rondan los 4 x 4 metros, mientras que su cubierta, a cuatro aguas, cuenta en su interior con un interesante armazón de madera cuya función estructural se mantiene. El hecho de que este volumen se conserve tiene que ver con el uso para el que fue destinado una vez que se construye la vivienda unifamiliar, cuando se ubicó aquí un palomar, así que hoy este espacio está «incrustado» en otras construcciones posteriores.

La altura de la veleta que corona este volumen no debe sobrepasar los 12 metros desde el hipotético piso del templo. Mi teoría pasa por considerar que esta torre se

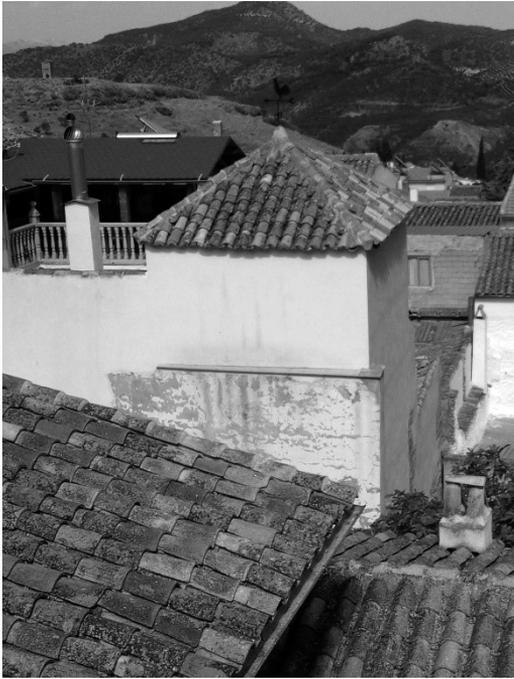
Ilustración 10.- Otro aspecto actual del exterior de la torre. Fuente: Manuel Amezcua Martínez.

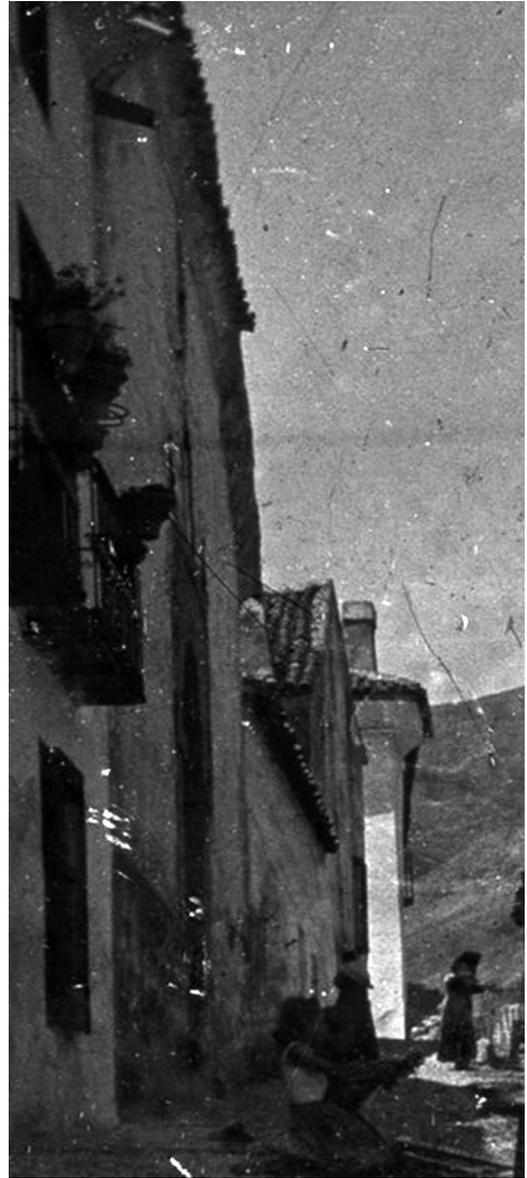
Ilustración 11.- Fragmento de una foto donde se aprecia en primer término, a la izquierda, de manera muy sesgada la portada de la ermita de Santa Ana. En la esquina se ve la casa rectoral. Fuente: Colección Cerdá y Rico

una portada con arco de medio punto, con una hornacina superior apoyada sobre una imposta y enmarcada por unos adornos de piedra que la asemejan a la sencilla portada de la que fuera capilla del hospital de la Misericordia, luego estaríamos ante una actuación muy posterior a la construcción del templo. En el fragmento de foto de Cerdá vemos una construcción aún precaria en el lado Oeste del templo, la que coincide con la superficie que suponemos ocuparía la parte de iglesia originalmente cubierta con retama, o sea, la mitad abandonada que inicialmente ocuparía los pies del templo.

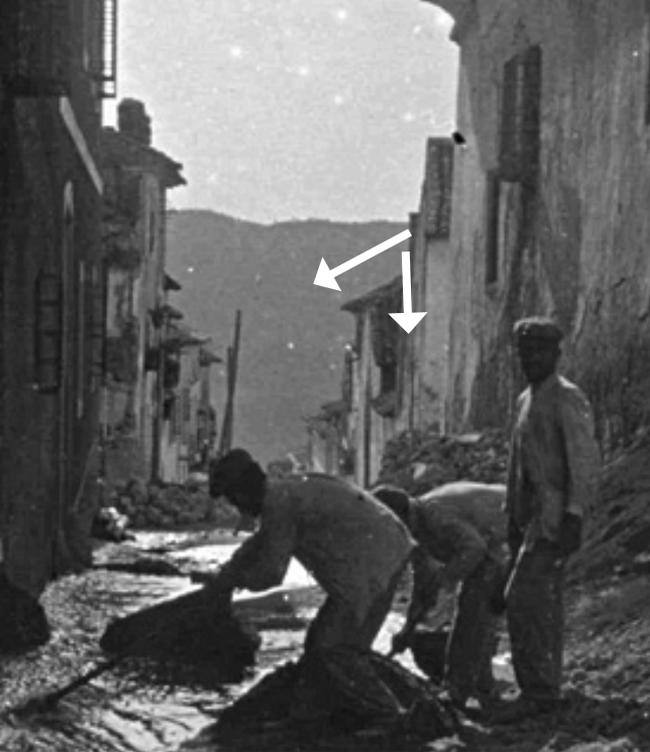
Ilustración 12.- Fragmento de una foto donde se ve, de manera muy sesgada, la portada y la cubierta de la desaparecida ermita de Santa Ana. Fuente: colección *Cerdá y Rico*.

una cubierta que, en su parte central vertía aguas a la calle Santa Ana por medio de un

considerable alero cuyo vuelo cobijaba en parte la portada. Dos limatesas unían este vuelo con la cumbrera formando un triángulo, quedando por tanto dos faldones simétricos que vertían aguas a sus correspondientes medianeras.

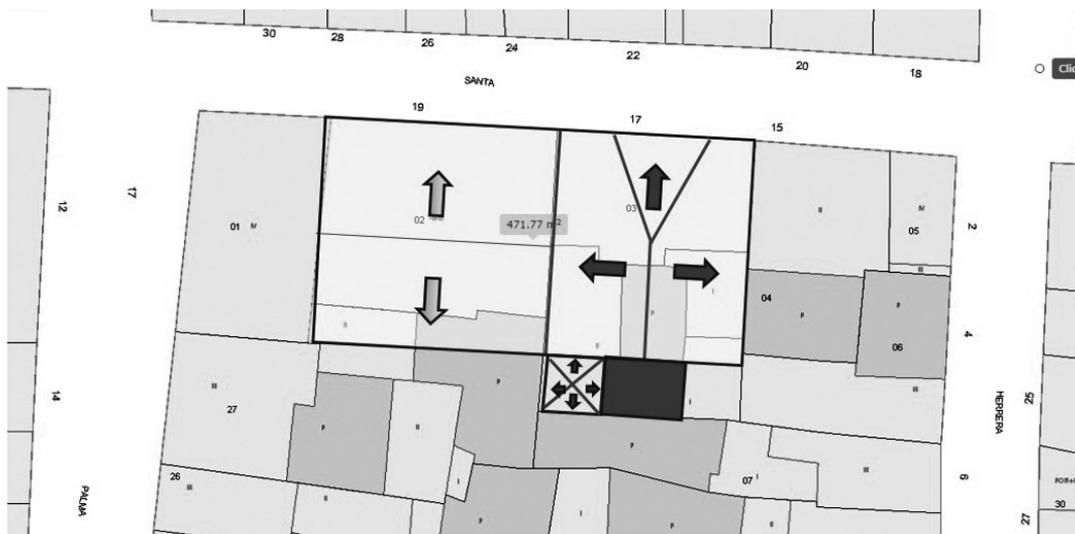
Ilustración 13.- Posible resolución de la cubierta de la desaparecida iglesia (ermita) de Santa Ana. Fuente: Sede electrónica del catastro (<https://www1.sedecatastro.gob.es/Cartografia/mapa.aspx>). Composición: propia.

Los volúmenes arquitectónicos anexados a la nave principal serían, el de la capilla demolida y hoy convertida en patio de la vivienda y el de la teórica torre reconvertida en palomar, a la que se accedería a través de la artística portada renacentista que aparece en la foto del interior. Este último volumen mantiene una cubierta a cuatro aguas, rematada con una veleta.

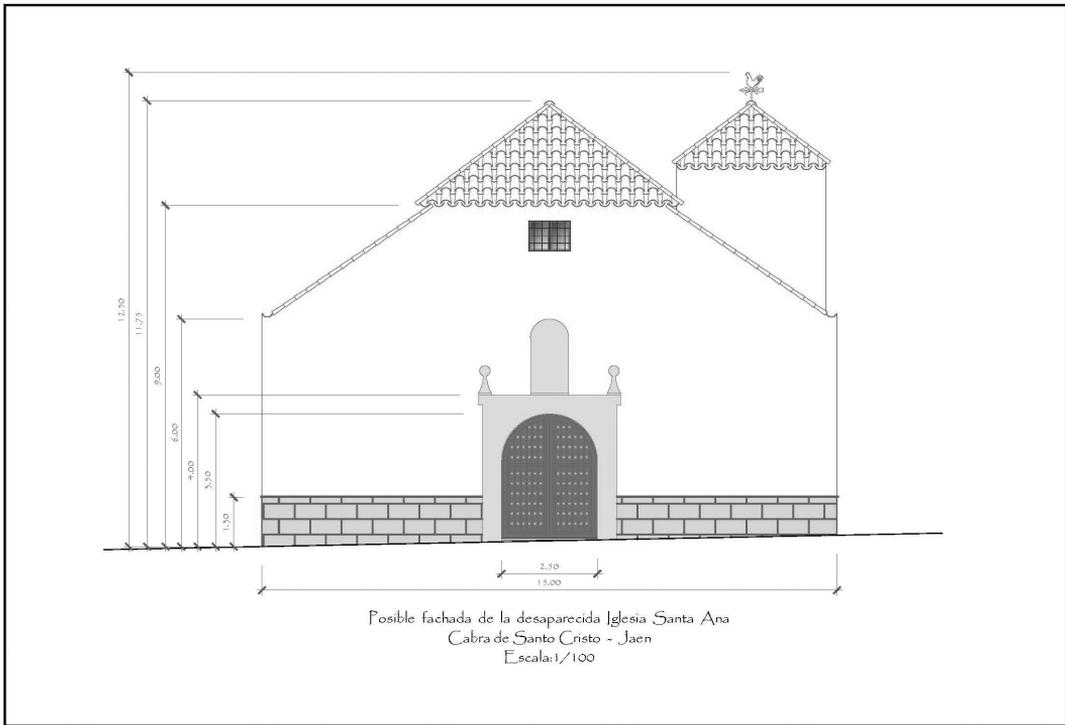
Ilustración 14.- Propuesta de alzado Norte de la desaparecida ermita de Santa Ana.
Dibujo de Rafael Remesal Ruíz

vertería a tres aguas. Así, vemos cómo el alzado Norte estaría bastante compensado, con una artística portada¹⁶ centrada bajo

¹⁶ Zócalo de piedra. Sencilla portada también de piedra que deja, en su cuerpo inferior la puerta centrada entre las jambas y el dintel, en cuyo centro se sitúa una hornacina, ya en el cuerpo superior, o quizás una ventana

alargada con arco de medio punto. A ambos lados del dintel se sitúan dos adornos, posiblemente rematados con las típicas bolas. En la parte superior de la fachada se aprecia una ventana.
