# Intervención arqueológica de urgencia en el Convento de Santa Clara de Palma del Río (Córdoba)

M<sup>a</sup> Reyes Lopera Delgado  
Rafael Nieto Medina

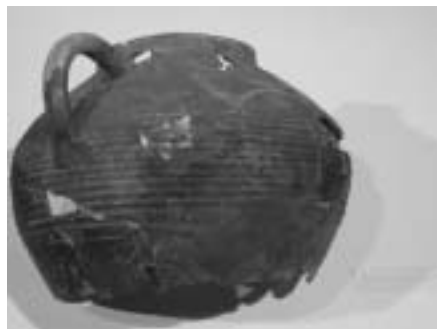
Olla recuperada durante los trabajos de excavación (foto: Rafael Nieto).

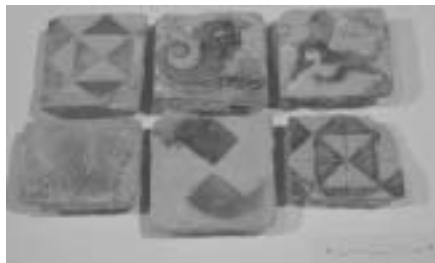
Olambrillas recuperadas en la zona del presbiterio (foto: Rafael Nieto).

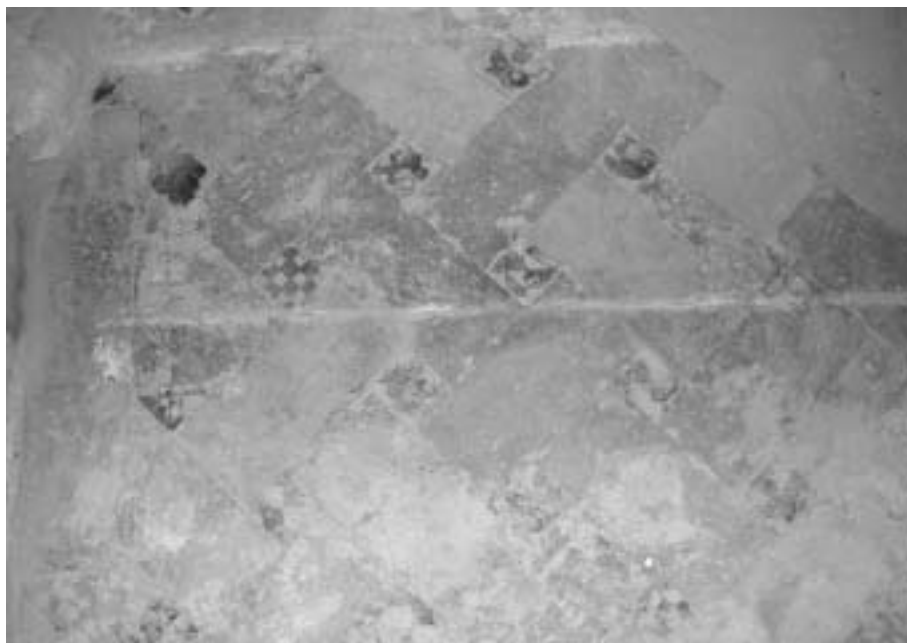
Solería recuperada del presbiterio (foto: Rafael Nieto).

esta manera, la intervención arqueológica realizada en esta zona permitió documentar la solería original del siglo XVI y la zona del presbiterio propiamente dicha, la cual se encontraba más al S que en la actualidad. También se constató otro momento histórico con la ampliación del presbiterio hacia el N y la transformación del acceso original al mismo, pasando de un podium con forma de artesa de dos escalones a un podium de tres escalones rectos.

Por lo tanto, cabe añadir que los trabajos de excavación han marcado el camino a seguir en la rehabilitación del inmueble en numerosas ocasiones, quedando de manifiesto con los hallazgos realizados en el presbiterio, que entre otras cosas, han permitido la recuperación de la solería primitiva. Del mismo modo, la intervención en la zona de enterramiento aportará una importante cantidad de información sobre los modos de vida de los ocupantes del inmueble.
