LA RESTAURACIÓN DEL DOLMEN DEL TÉRMINO, GANDUL. ALCALÁ DE GUADAÍRA Y MAIRENA DEL ALCOR, SEVILLA

JOSÉ MANUEL RODRÍGUEZ HIDALGO

- RESUMEN** Presentamos en estas páginas el proceso de restauración del Dolmen del Término (Alcalá de Guadaíra-Mairena del Alcor, Sevilla), excavado por F. Collantes de Terán en 1971.
- ABSTRACT** This article discusses the restoration of the megalithic monument Dolmen del Término (Alcalá de Guadaíra-Mairena del Alcor, Sevilla), excavated by F. Collantes de Terán in 1971.
- Palabras claves** Dolmen. Calcolítico. Restauración.
- Key words** Dolmen. Copper Age. Restoration.

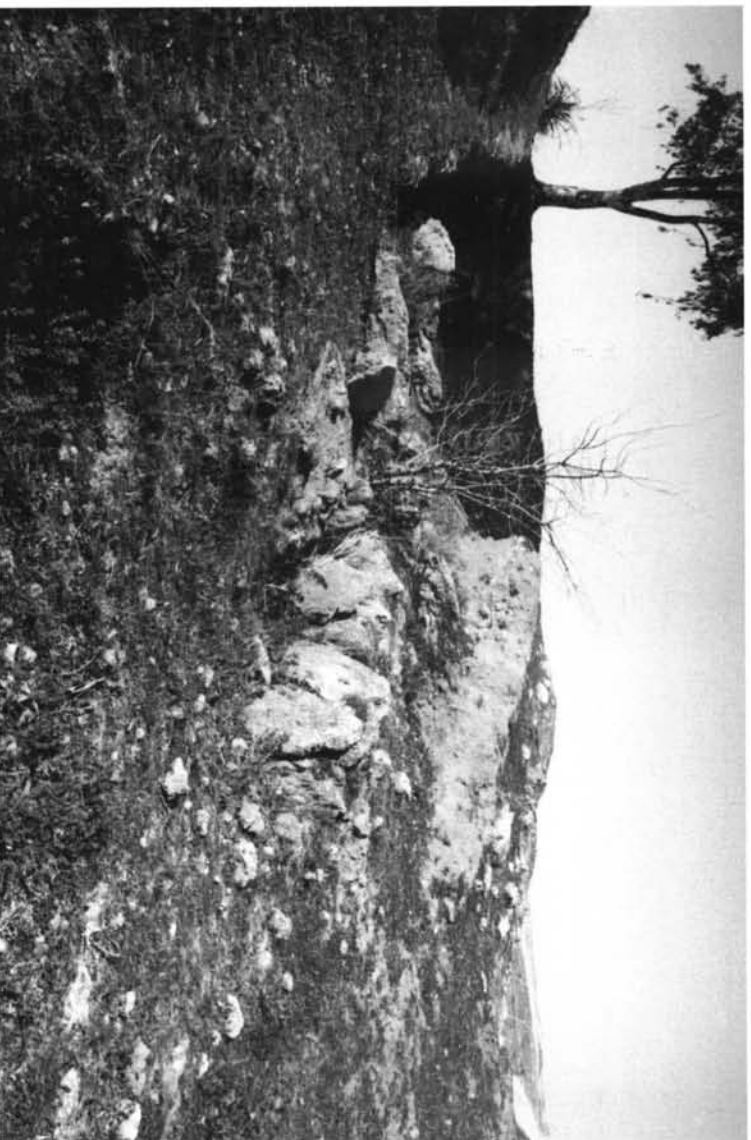
Figs. 1 y 2: Estado del dolmen del Término en febrero de 2000, al comenzar las obras.

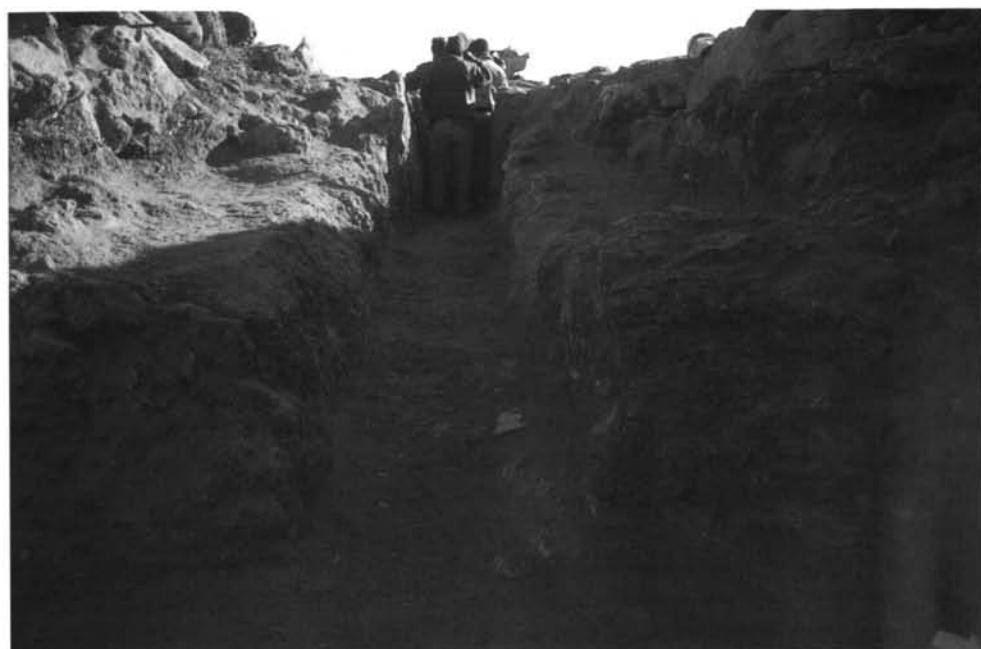
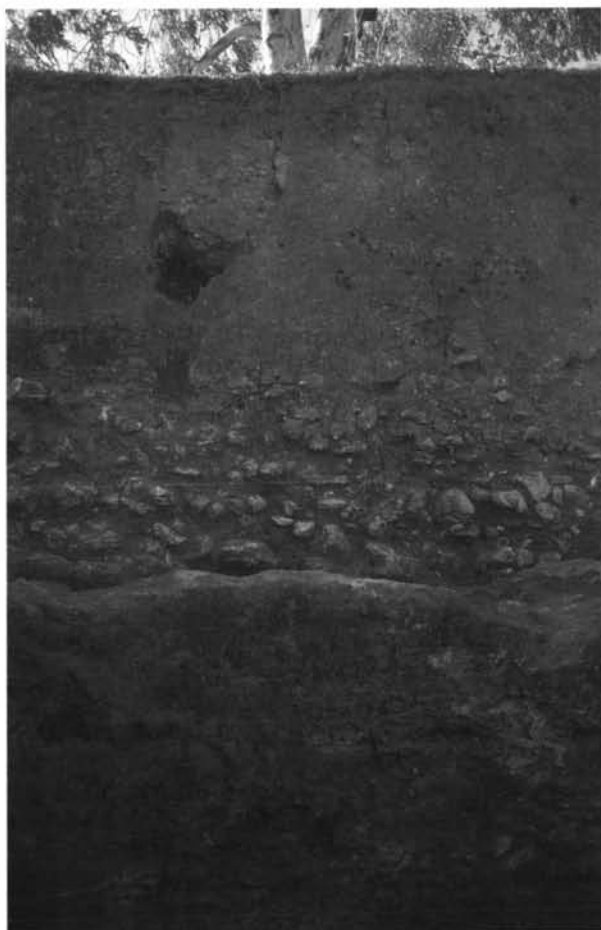
Figs. 3 y 4: Limpieza del monumento y de los perfiles de la excavación de F. Collantes y S. Sancha.

Según el testimonio de algunos vecinos del lugar que recuerdan la excavación, ésta se efectuó, al menos inicialmente, con una máquina excavadora, que situada sobre el túmulo fue cavando hasta localizar las losas que cubrían la galería. Consistió la intervención en una gran cuadrícula de planta rectangular, que tras localizar el pasillo y la cámara principal, se extendió hacia el oeste hasta delimitar, igualmente, la cámara secundaria y el pasillo que unía a ambas. Tras la excavación, como en otras tantas ocasiones, el monumento fue dejado a su suerte llegando hasta nosotros en un estado terminal de ruina. Estaba lleno de basuras y vegetación parásita. Había crecido un almez en el pasillo principal. Tenía perdidas, por rotura, la mayoría de los ortostatos de calcarenita arenisca que forraban algunos tramos del pasillo y lo cubrían. Pero a pesar de su estado ruinoso, y tras la exhaustiva limpieza, la lectura de sus restos, aunque escasos, nos permitieron revelar algo, o mucho, teniendo en cuenta la simplicidad constructiva de este tipo de monumentos, no sólo de su forma, sino también de su edificación y proceso constructivo, que debió ejecutarse de una forma muy similar a la que a continuación se describe.

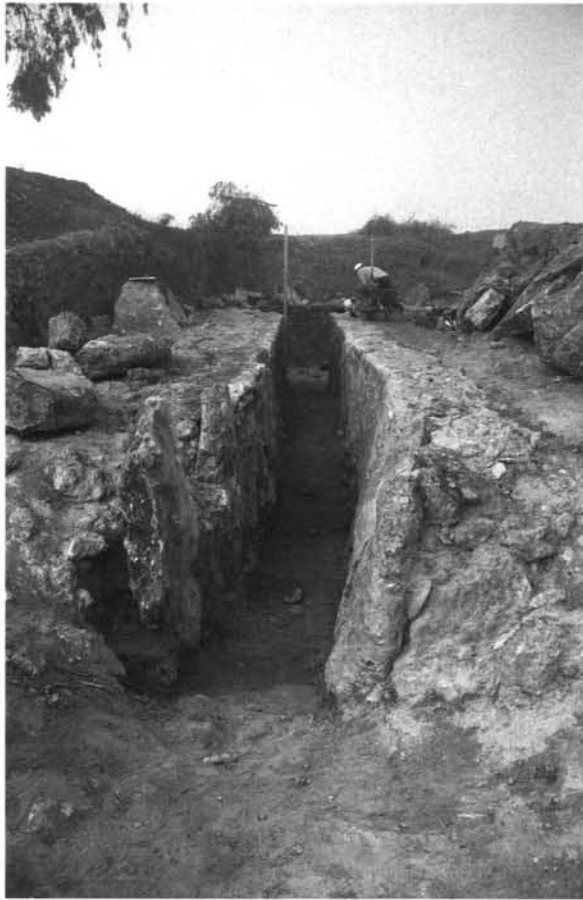
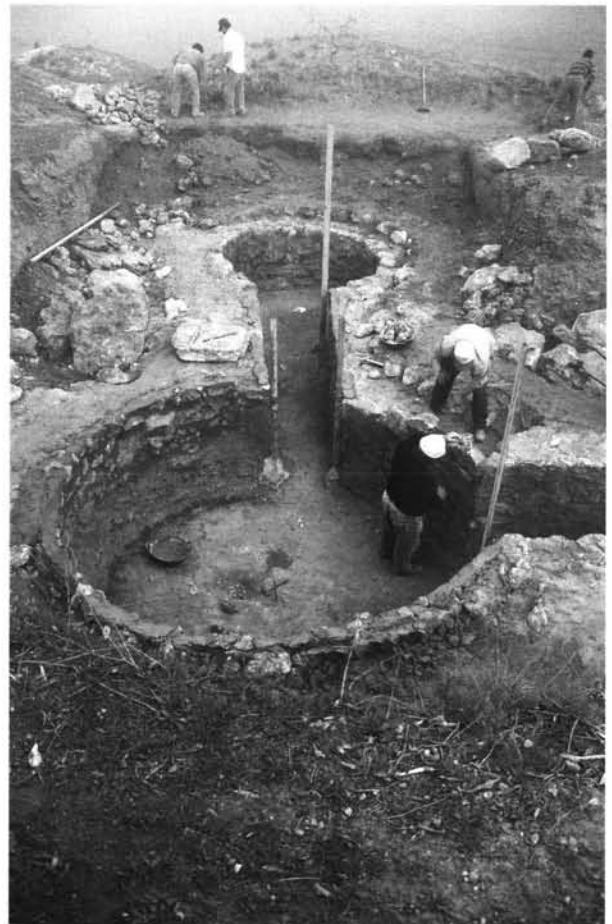
Figs. 5 y 6: Restauración de pasillos y cámaras.

Sobre una superficie rocosa, previamente desprovista de su cobertura de suelo, se trazó la planta del monumento. Luego se procedió a labrar su forma, rebajando hasta quedar perfectamente recortada en la roca la planta de los dos pasillos y cámaras. Se profundizó hasta conseguir un suelo uniforme y horizontal, aunque con una ligera inclinación descendente desde la entrada hacia la cámara (noroeste-sureste). Pero debido a que por la afloración rocosa la superficie no es uniforme, sino que tiene un buzamiento hacia el noreste, por la orientación del monumento, la máxima profundidad de la labra se produce en sentido contrario al buzamiento natural de la roca, encontrándose la mayor en la cámara y la menor, entendida como cota cero del monumento, en la entrada del mismo, bajo el primer ortostato de acceso. Aquí se produce un punto de inflexión, con otra pendiente descendente hacia el exterior al objeto de evitar la entrada de aguas pluviales por acumulación.

Acto seguido, en aquellos puntos donde, por la propia estructura geológica, existían pérdidas por meteorización, o simplemente porque debido al buzamiento natural de la afloración rocosa se iba perdiendo profundidad, se procedió a subsanar estos “fallos” mediante la construcción de un aglomerado de piedra menuda y “tapial”, que en el primer tramo del pasillo, donde lo labrado en la roca fue menor, se reforzó con el adosamiento de los ortostatos calizos de mayor grosor y resistencia. Hacia el interior, coincidiendo con el rebaje más profundo en la roca y por ello de mayor resistencia, las paredes de “tapial” o roca tallada, según los sitios, se fueron forrando con lajas de pizarra. En la cámara y pasillo principal se encontraron tres fragmentos de estas placas originales, que fueron también documentadas en varios puntos y dibujadas por F. Collantes y S. Sancha, al igual que las descritas por los Leisner en la excavación del dolmen de *Cañada Honda B* y posteriormente en el *tholos de las Canteras* (Leisner, G. y V. 1943; Amores 1984; Hurtado y Amores 1987 y 1988). De igual manera se procedió en el pasillo y cámara secundaria, donde la tendencia, al contrario del principal, es ascendente hacia la cámara.

La intervención en el *Dolmen del Termino*, una vez conocido su proceso de construcción, consistió en restaurar las partes deterioradas, reponer los elementos formales perdidos y reconstruirlo recomponiendo tanto las pérdidas de carácter natural, incluso en su aspecto destructor y desintegrador, como las producidas por acción antrópica.

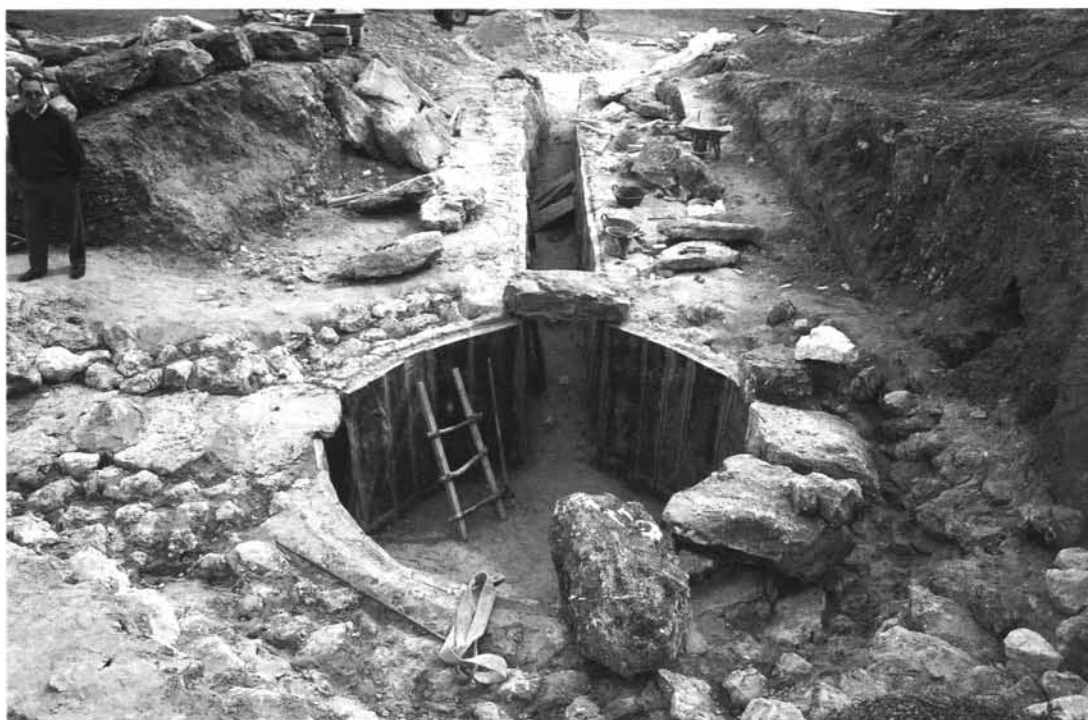
Fig. 7: El dolmen, una vez forrada la cámara e inicio de la construcción de la bóveda.

Una vez forrados los pasillos y cámaras, éstas fueron cerrándose por aproximación de hiladas a base de grandes piedras de calcarenitas arenosas, las mismas con las que se cubrieron los pasillos. Para sustentar la clave que cerraba la bóveda, se ayudaron de un tronco de árbol cuyo hueco permanece, como en otros tantos monumentos similares. Es muy posible que la pérdida de este elemento sustentante supusiera la ruina y hundimiento de al menos la bóveda. Finalmente, una vez determinado el perímetro exterior, con piedras de tamaño medio, fueron cubriendo toda la estructura semi subterránea y creando el túmulo hasta una altura indeterminada; dejaron un espacio trapezoidal a modo de atrio y labraron un hueco en la base de la entrada para encajar una o dos piedras que cerraran el monumento.

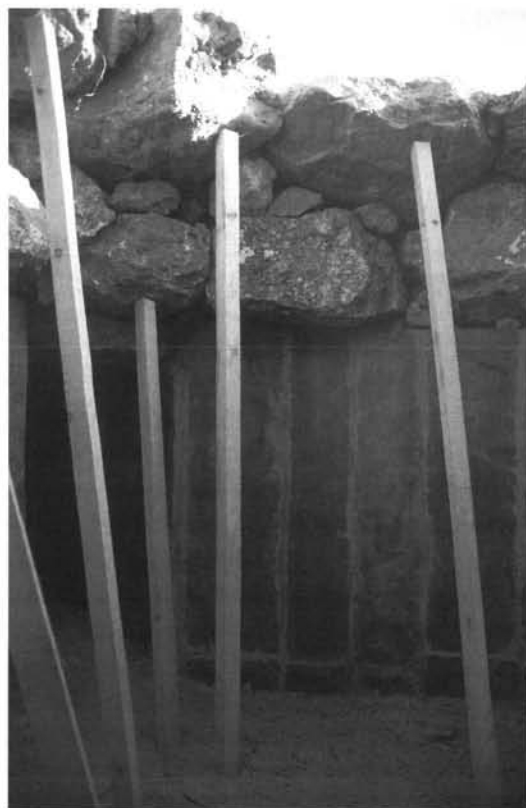
Fig. 8: Cámara principal una vez forrada y apuntalada la segunda hilada de la bóveda.

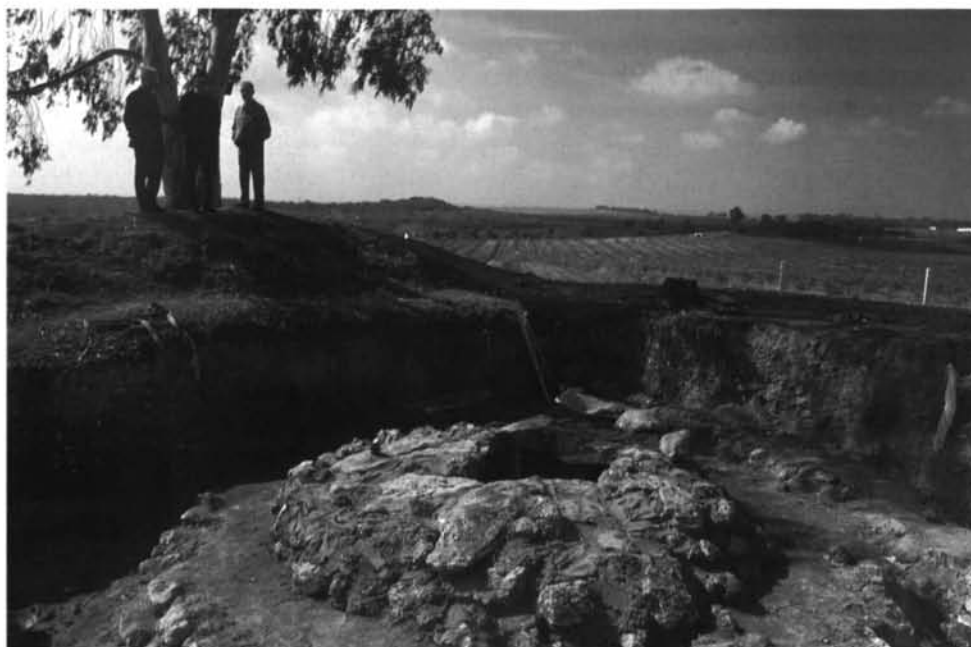
Fig. 9: M. Pellicer, F. Amores y M. Trillo contemplando el proceso de cierre de la bóveda principal. Al fondo *El Toruño* y el *dolmen de La Casilla*.

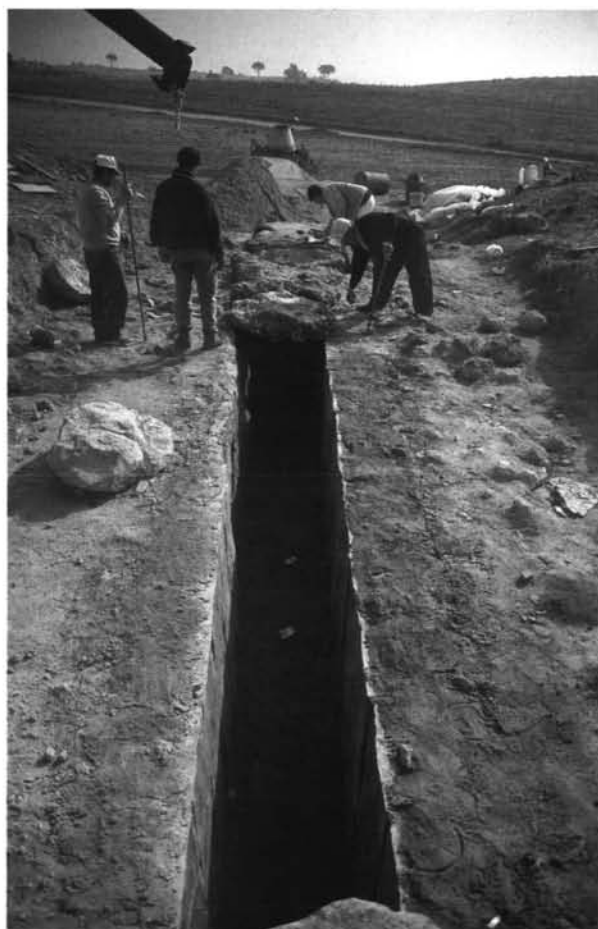
Fig. 10: Proceso de cubierta del pasillo principal.

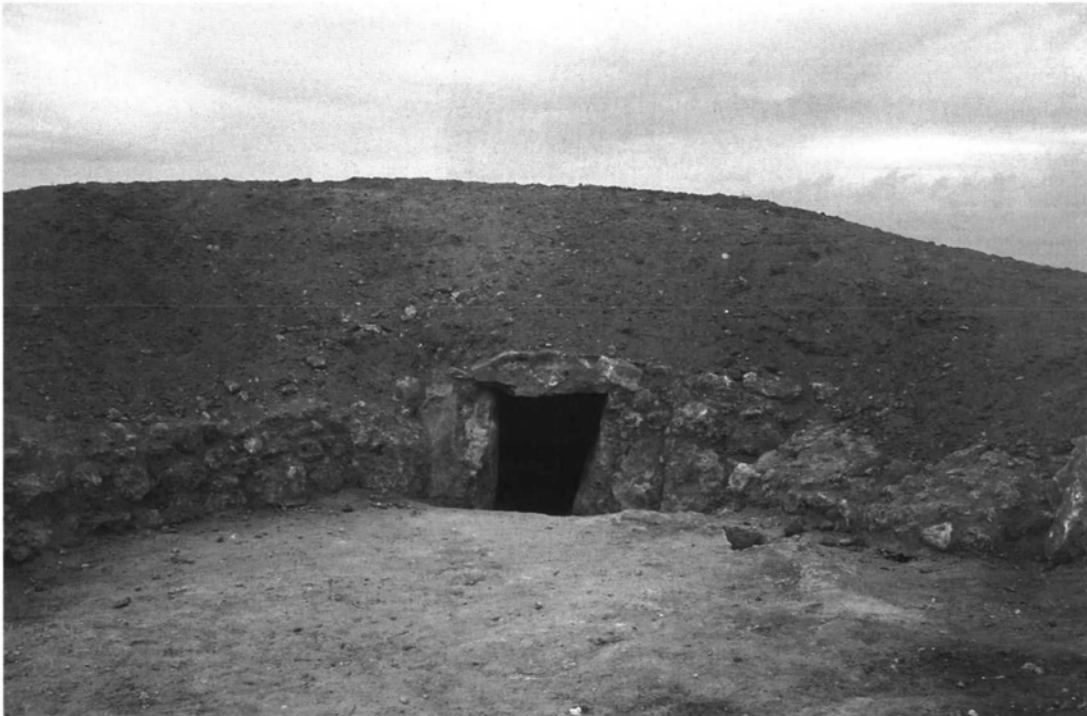
Fig. 12: Acceso y atrio.

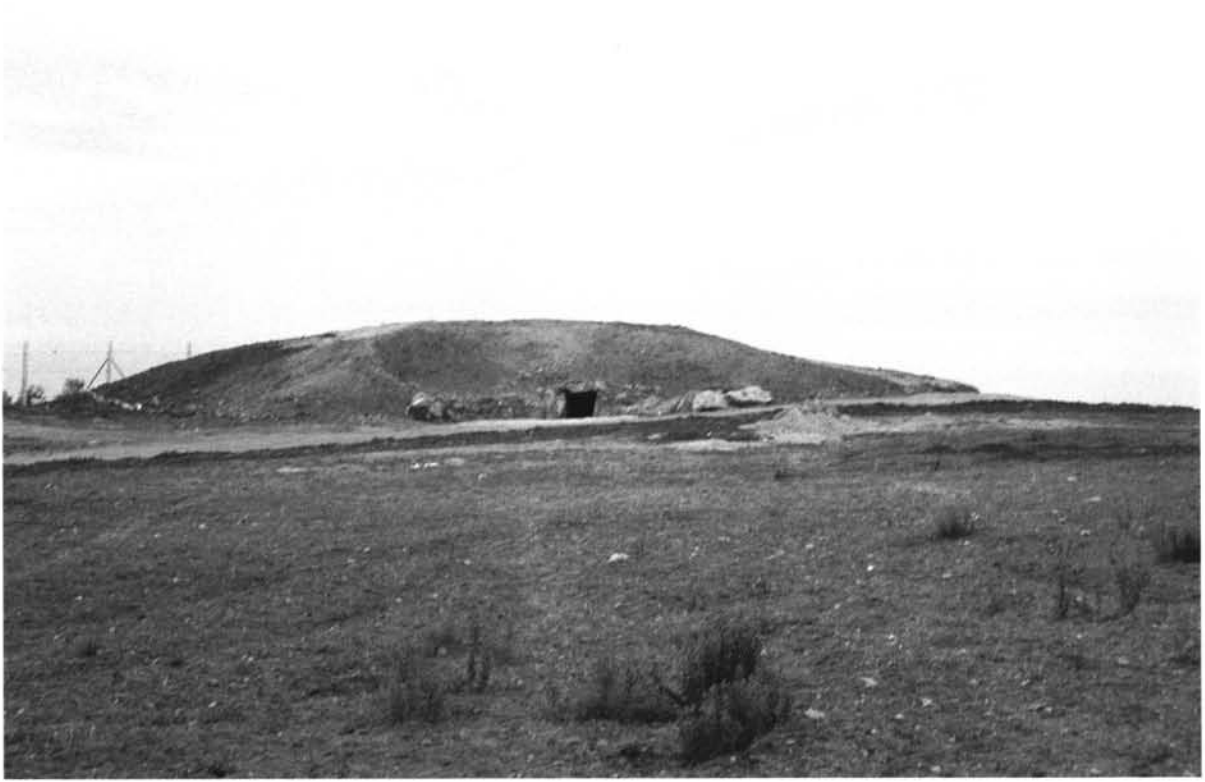
Fig. 13: Vista general una vez concluidas las obras.
