LA ERMITA DE LA VIRGEN DE LA ESTRELLA DE LOS SANTOS DE MAIMONA (1494-1574)

Ángel Bernal Estévez
(Doctor en historia)

*Los Santos de Maimona en la historia XI y otros estudios sobre la Orden de
Santiago,*

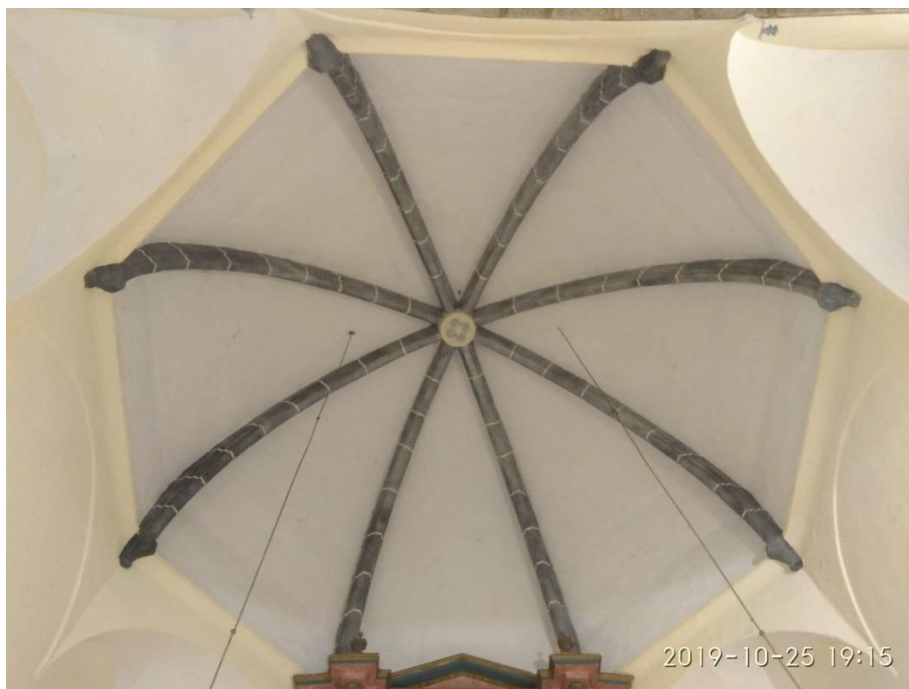
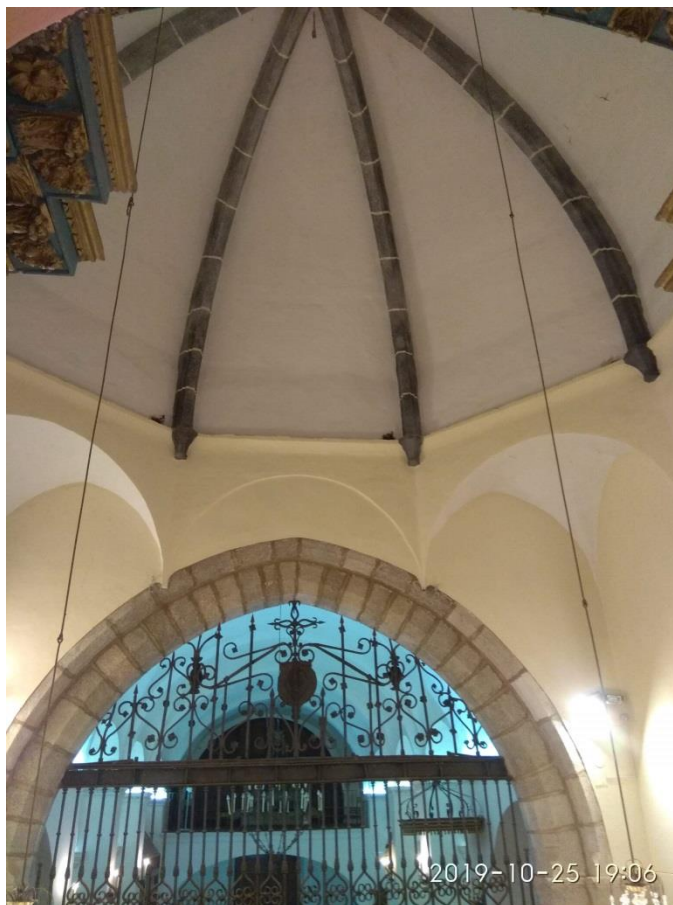
Imagen de la bóveda. Fuente: elaboración propia

Dicho año se estaba haciendo de nuevo: *la qual ermita se hace de nuevo, tiene la capilla labrada de cal e de canto e la bóveda de ladrillo e aún no está desarmada la madera e cimbras... Es capilla bien ancha e alta*⁴.
