TÉCNICA DE BOLSEO: SISTEMA DE CAPTACIÓN DE AGUA PARA SIEMBRAS EN HUMEDAD RESIDUAL UTILIZADO POR PRODUCTORES DE MASIACA, SONORA

Ra Ximhai, Julio-Diciembre, 2015/Vol. 11, Número 5 Edición Especial

BAGGING TECHNIQUE: WATER CATCHMENT SYSTEM FOR RESIDUAL MOISTURE CROPS USED BY PRODUCERS MASIACA, SONORA

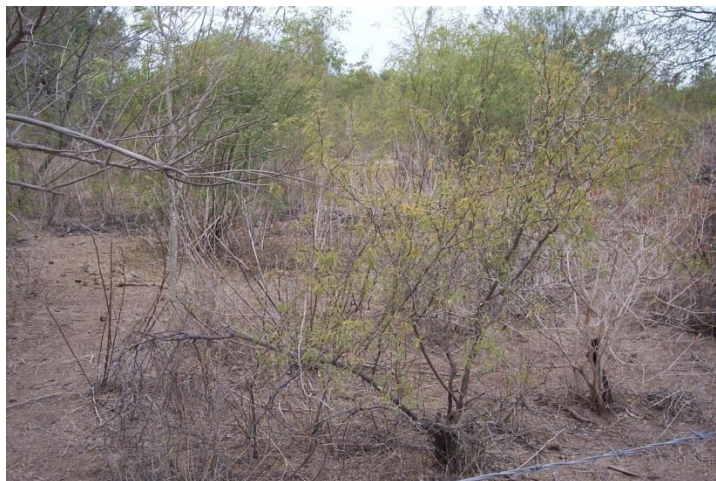
Figura 4.- Características físicas de los terrenos con potencial agrícola.

- Ubicación del predio.* En primer lugar el terreno debe estar cercano al arroyo y presentar condiciones topográficas adecuadas que permitan la construcción de canales de llamada, además de las bolsas para el almacenamiento del agua.

- Recorrido por el predio.* Conocer el área de interés es importante, sobre todo para observar el desnivel del terreno, ya que a mayor pendiente se requiere de más inversión y trabajo, por el número y construcción de bordos necesarios para el manejo adecuado del agua en el momento en que se registran las avenidas; otra consideración es el color del terreno, ya que entre más claro esté menos propicio será para fines agrícolas, porque seguramente el contenido de materia orgánica es bajo. La siguiente consideración es el tipo de vegetación existente, el tamaño o porte, la diversidad y densidad de la misma, así como la presencia de especies indicadoras de humedad durante un tiempo considerable. Otra consideración consiste en observar el desnivel del terreno, para ver la posibilidad de

incorporar el área de interés a la producción agrícola bajo esta técnica. Parte de estas características se muestran en la *Figura 4*.

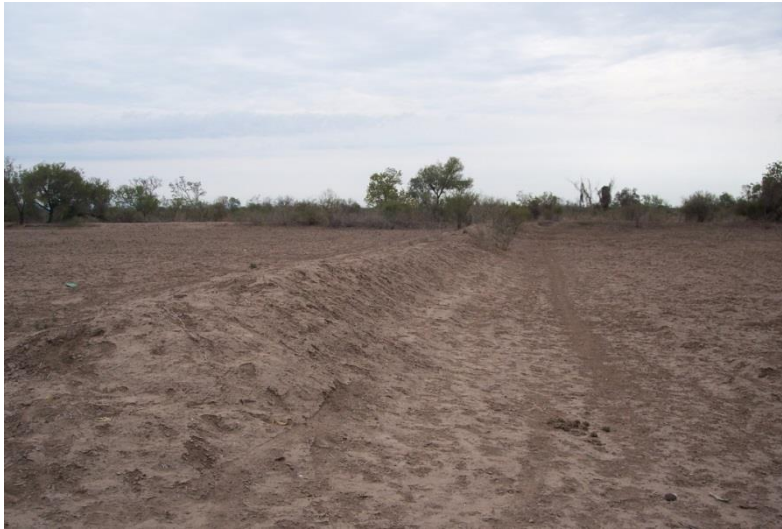
Figura 5.- Terreno con las bolsas listas para el almacenamiento del agua.

- b. El siguiente paso consiste en el rastreo del terreno con el objetivo de poder disponer de suelo para conformar en el lugar más conveniente los bordos de 80 a 100 cm de altura. Los bordos se pueden levantar cada 100 pasos, aunque esto va a depender de la pendiente del terreno, ya que a mayor declive menor distancia entre bordos para no forzarlos al momento de la inundación.

- e. Una vez embolsada el agua, se deja el tiempo suficiente para que se infiltre (consuma) en el terreno y conforme va dando punto éste, se procede a sembrar. La espera puede durar desde 15 días hasta tres meses, ya que se siembra en noviembre-diciembre. Las aguas que representan mayor esperanza de captura en los bolseos son las del mes de Octubre, al registrarse en este mes la presencia de huracanes y con ello el arroyo capta mayores volúmenes.
