A PRAÇA-FORTE DE CASTELO DE VIDE. FORÇAS E FRAQUEZAS DA ESTRUTURA DEFENSIVA

FRANCISCO DE SOUSA LOBO

Engenheiro Militar, Presidente da Associação Portuguesa dos Amigos dos Castelos

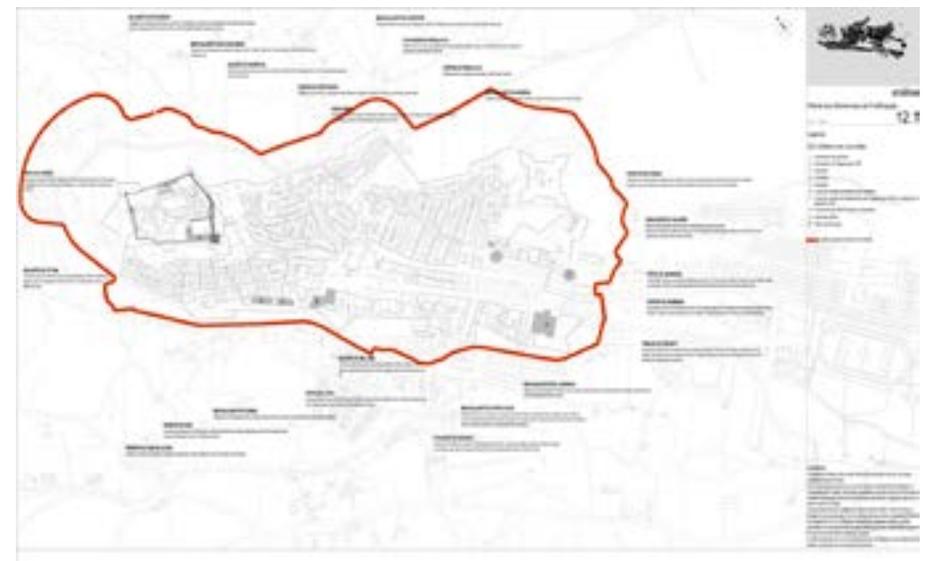
A vermelho, o limite da área urbana objecto do estudo.

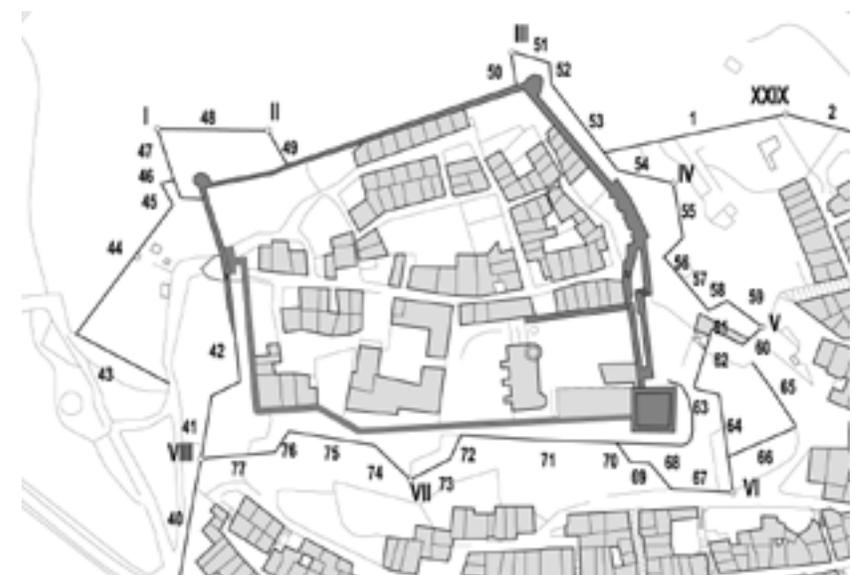
Estudo da adaptação do castelo medieval ao sistema abaluartado.

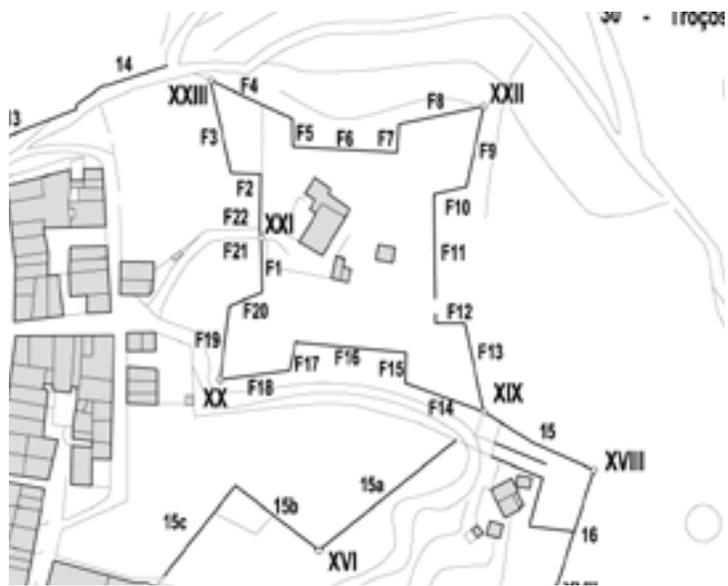
Forte de S. Roque e sua ligação ao perímetro fortificado.

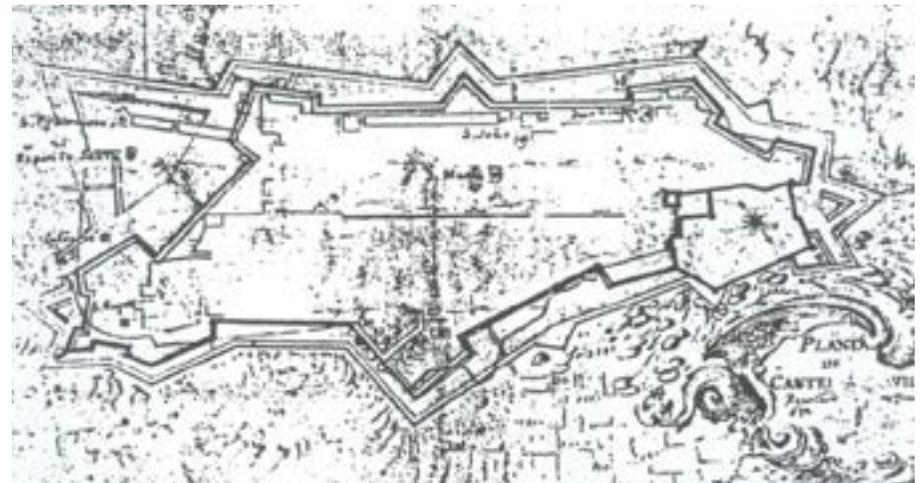
Segundo projecto de Nicolau de Langres para Castelo de Vide.

O Livro de Nicolau de Langres apresenta um primeiro projecto para Castelo de Vide que tem o maior interesse e corresponde a uma solução canónica no que se refere à aplicação dos conceitos teóricos da arte de fortificar: o perímetro fortificado, em estudo, seguia o princípio da regularidade e simetria geométricas. Contudo, o perímetro abaluartado que veio a ser construído, correspondente ao segundo projecto de Langres, parece ter sido traçado colocando as cortinas nos mesmos alinhamen-

tos das trincheiras improvisadas em 1642¹⁰. A observação do terreno leva-nos a concluir que, contrariamente ao que era habitual nos traçados abaluartados, terá sido a localização das cortinas a determinante principal do desenho do projecto. Aquelas seguem as linhas de nível das cristas militares da encosta e contra-encosta em relação à linha de crista que vai das alturas do castelo até às alturas onde veio a ser construído, no século XVIII, o Forte S. Roque. Este projecto de fortificação de Castelo de Vide embora seja de uma extraordinária simplicidade, e como tal de uma concepção aparentemente genial, apresentava como grande fragilidade a pouca profundidade da defesa. O flanqueamento das cortinas era claramente insuficiente.

O castelo, a Noroeste, funcionava como cabeça principal do sistema defensivo. A tenalha a Sudeste constituía uma cabeça secundária, como se fosse a popa de um navio. O terreno entre “o castelo à proa” e a tenalha a Sudeste comportava-se como o tombadilho desse “barco” em que as menores cotas se situavam na zona central.

No seu conjunto, o perímetro fortificado apresentava quatro plataformas principais de tiro, respectivamente, a tenalha do castelo, o meio-baluarte de Santiago, o baluarte dos Loureiros e a tenalha Sudeste. A artilharia da defesa actuava, essencialmente, a partir destas plataformas ligadas entre si por cinco cortinas, já que os alinhamentos das muralhas das fachadas Sudoeste e Nordeste eram cortados a meio por redentes à italiana.

Este segundo projecto de Nicolau de Langres, construído na segunda metade do séc. XVII, corresponde, no fundo, a uma evolução do primeiro. Na zona do castelo, potenciava a capacidade de tiro na face Norte, permitindo o flanqueamento de fogos sobre a vertente abrupta. O meio-baluarte de Santiago evoluiu para uma solução mais adaptada às linhas de nível do terreno, permitindo uma melhoria geral de fogos flanqueantes da zona. Do baluarte do Canto da Aldeia era possível executar tiros flanqueantes e frontais, aumentando a protecção do castelo.

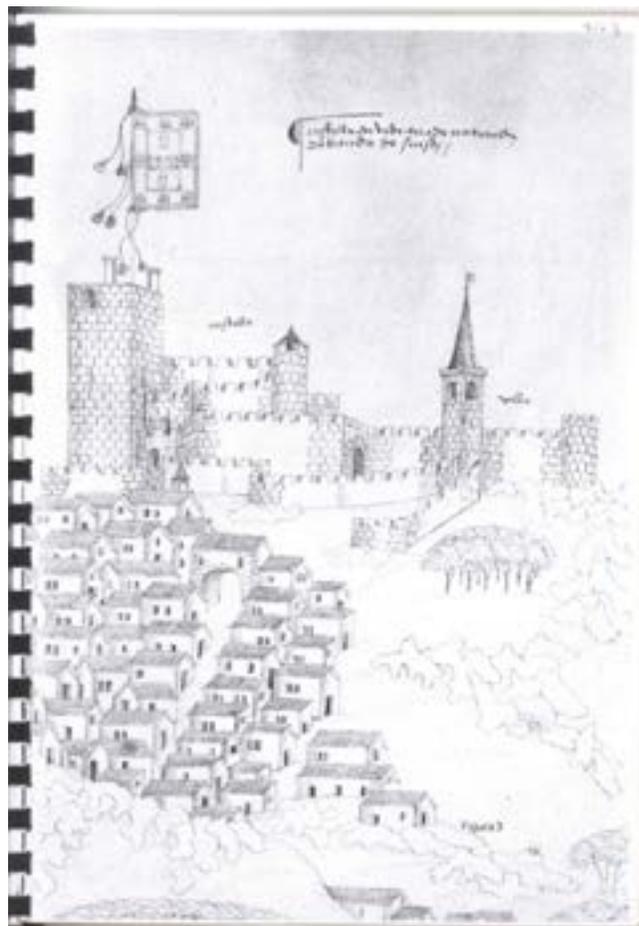
Castelo de Vide representado por Duarte d'Armas da banda de Sudeste.

A configuração de Castelo de Vide desenhada por Duarte d'Armas, em 1509, apresenta alguns elementos que nos permitem compreender melhorias no sistema defensivo em relação a uma solução anterior: a barbacã, já referida, e as duas couraças (que desciam as encostas Sul e Leste) complementaram as defesas no final da Idade Média. Ambas protegiam e facilitavam o acesso aos locais de abastecimento de água, revelando um défice de água no recinto principal para a população existente nesse período. A questão dos recursos hídricos seria o aspecto mais crítico desta fortificação, numa altura em que a capacidade de defesa dos recintos amuralhados, em Portugal, ainda levava alguma vantagem em relação aos sistemas de ataque.

Através da observação das duas vistas desenhadas na obra de Duarte de Armas, respectivamente Nordeste e Sudeste, a par da planta do castelo, podemos fazer uma série de conjecturas do estado em que, de uma forma geral, se encontrava a fortificação de Castelo de Vide. É importante referir que a vila, ao longo do século XVI, conheceu talvez o maior crescimento da sua história, que lhe transformou a fisionomia e as condições objectivas de defesa militar: o aglomerado cresceu ao longo das linhas de nível que acompanham a cumeada a partir do castelo no sentido de Marvão, a Sudeste. Esse crescimento não interferia com o sistema defensivo medieval, que não protegia já o casario exterior, mas garantia o refúgio do alcaide e dos seus homens, bem como da maioria da população que habitava no interior da antiga vila medieval.

Por fim, o que se torna evidente observando as imagens do Livro das fortalezas é o desenho da torre de menagem, com duas chaminés, indicador de que a torre foi adaptada de acordo com as condições de conforto que se generalizaram no século XV. Essa torre deve ter sido provida de um telhado com um declive muito baixo não aparente nas imagens. Já a ausência de ameias seria um indicador de que o topo da torre tinha perdido importância como plataforma de tiro⁶.

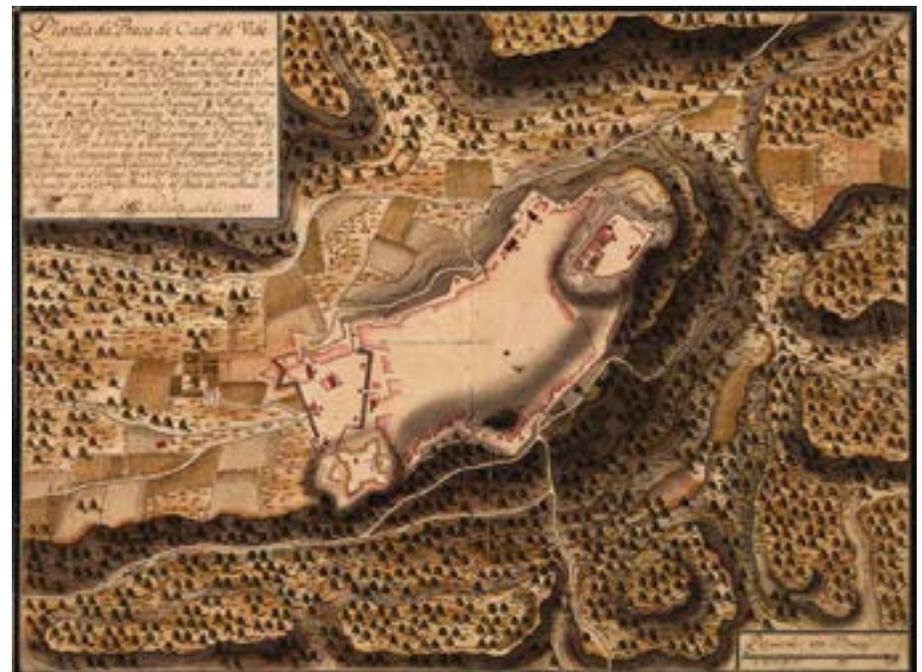
Planta de Castelo de Vide levantada em 1755 por Miguel Luís Jacob.

A envolvente da Praça mantinha condicionantes em relação à cobertura vegetal. Isso pode ser observado de uma forma muito expressiva no desenho de 1755. As vertentes acentuadas a norte são cobertas de árvores. A sul os terrenos mantêm-se com culturas de cereais para permitir campos de tiro livres. Esta realidade é visível no desenho de Luís Miguel Jacob¹³ e também no desenho que Pedro Folque levanta em 1818¹⁴ para ajudar a tomar a decisão sobre o valor militar da Praça. Nesta época, a vila dispunha de um conjunto apreciável de instalações militares. O próprio Convento de São Francisco tinha sido adaptado a quartel. As instalações do Castelo estavam parcialmente ocupadas por instalações militares, caracterizando o seu papel como cidadela.

Foi possível conhecer o nome dos componentes da fortaleza através dos documentos e dos desenhos que chegaram até nós. Seguimos para designar portas, cortinas e baluartes o desenho de Miguel Jacob de 1755. Podem ser encontradas diferenças de nome nos documentos. Uma planta anónima do século XVIII, que parece ser uma alternativa ao projecto de Manuel Azevedo Fortes, tem uma designação diferente para as portas. Pensamos que estas designações correspondem aos nomes que vinham da Idade Média.
