Logroño en 1521: sus calles y edificios

TEXTO: Mª Teresa Álvarez Clavijo

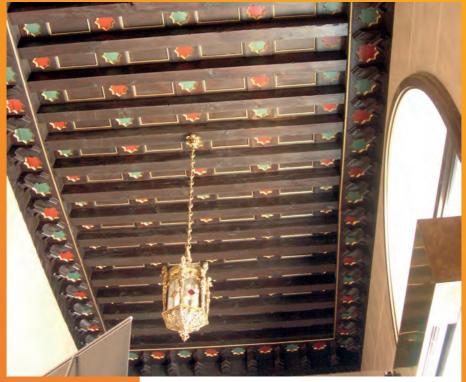
12. Casa de Chapiteles en Portales, nº 2. Alfarje del zaguán.

Una estructura totalmente distinta podemos apreciar en la casa fundada por la familia de los Jiménez de Enciso, en la calle Portales (antigua Herbentia), n° 2. Es un inmueble en las inmediaciones de la conocida como Puerta Nueva (en el extremo este de la calle Portales). El edificio fue muy remodelado en 1783 y, finalmente, en 1863, cuando se destinó a ayuntamiento. Pese a ello conserva gran parte de las cuatro columnas de fuste estriado retorcido, que configuraron un patio y en el zaguán un alfarje plano con ménsulas de forma aquillada, similares a las existentes en las dos casas

mencionadas en la calle Herrerías, todas obra de los primeros años del siglo XVI (Lám. 12).

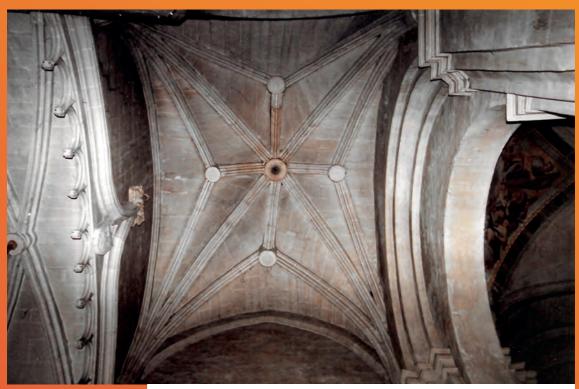
13. Bóveda junto a la capilla de San Marcos en la Iglesia de Santa María de Palacio.

Constructivamente los edificios implantaron nuevas tipologías en sus plantas, optando por iglesias de una sola nave o de tres naves de igual altura, añadiendo en ambos casos, capillas entre contrafuertes. El primer modelo fue el que se impuso claramente en Logroño, reservando el segundo solamente para la Iglesia de la Redonda. En cuanto a la tipología de las bóvedas, se introdujo de forma clara la bóveda de terceletes que avanzada la centuria dio lugar a bóvedas estrelladas con complejos juegos de nervios

combados rectos y curvos. La más antigua de las bóvedas de terceletes existente en Logroño junto a la de la capilla de San Marcos, en la nave del evangelio de la Iglesia de Palacio, fundada por la familia Falces y fechada en 1490 (Lám. 13).
