El descubrimiento de una fuente

Otro ejemplo del valor documental de la fotografía de Cerdá y Rico

Ana M^a Segovia Fernández

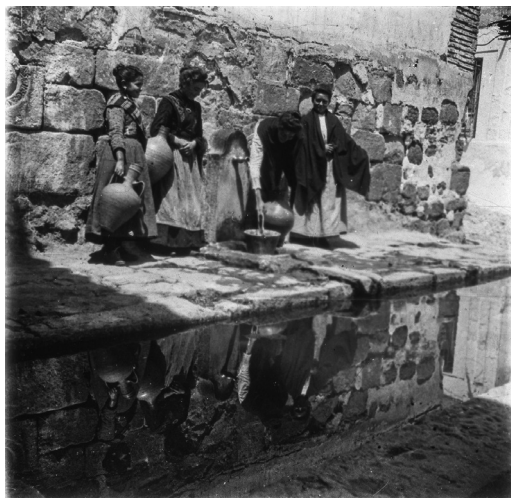
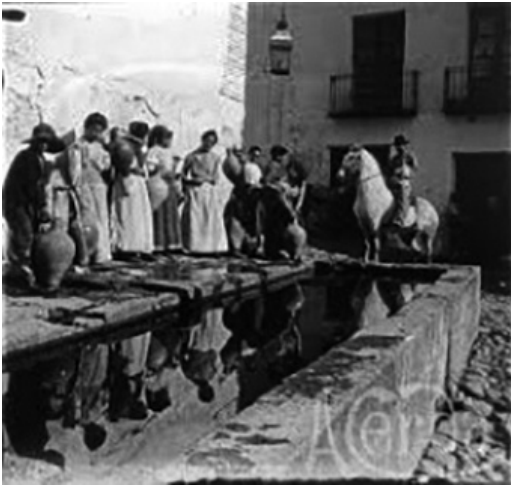
Aún en época de Cerdá y Rico se taparon estos sillares con un revoco que se encaló tal y como aparece en la famosa fotografía en la que aparece un grupo de mujeres y un hombre a caballo reflejados en las aguas de la fuente.

Después, a comienzos de la década de los cincuenta del pasado siglo, cuando se trasladó la cruz desde la confluencia de las calles Real y La Palma hasta el centro de este espacio, se eliminó el pilar, pero se mantuvo la fachada encalada como podemos ver en la imagen donde se aprecia un interesante aparejo de ladrillo en la esquina de la fachada. Así es como se mantuvo hasta finales de la década de los setenta, cuando se revistió la fachada con ladrillo visto.

En repetidas ocasiones hemos llamado la atención sobre el valor arqueológico de la fachada del actual convento que da a la plaza del Serón basándonos en una foto de Cerdá donde se aprecia claramente una pared de sillares de roca caliza y arenisca, entre los que destacan uno (de los dos que hay) con una epigrafía circular.

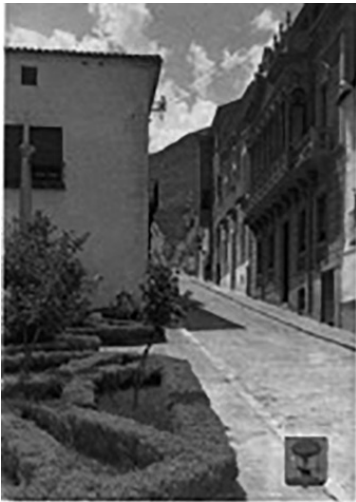
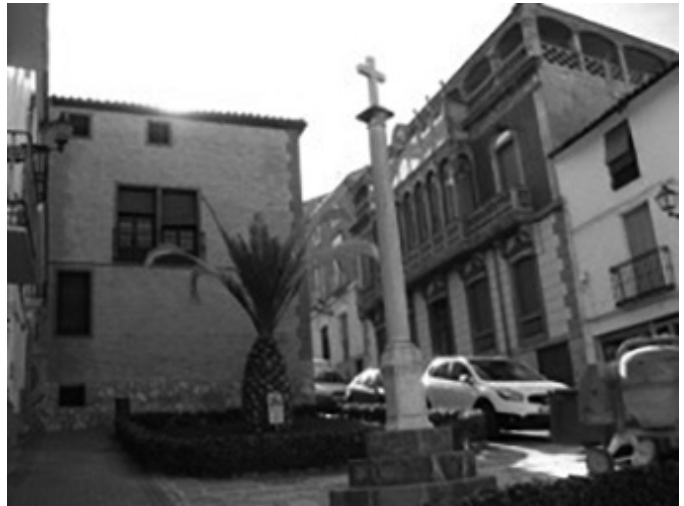
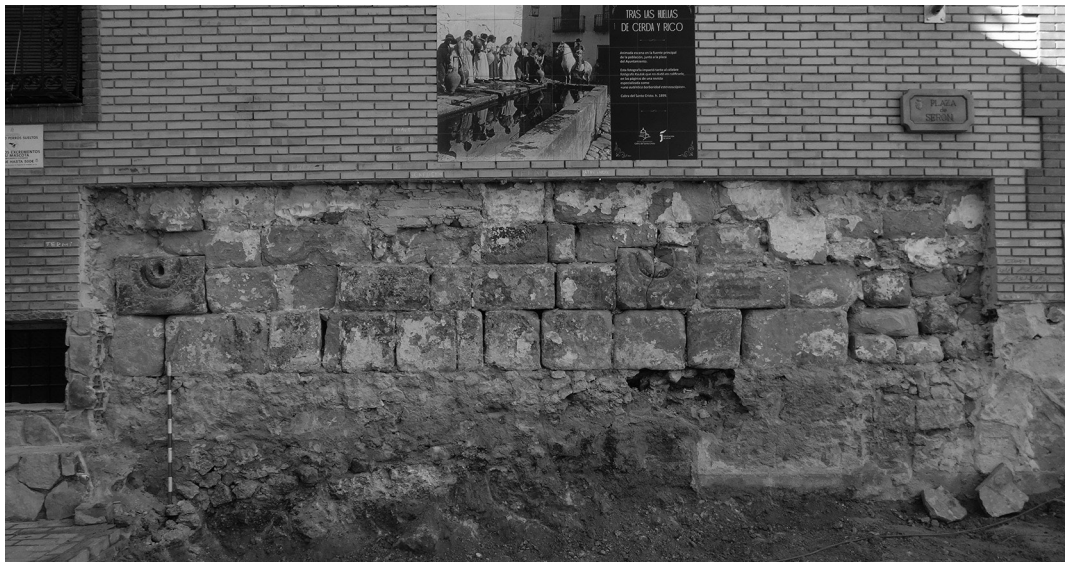
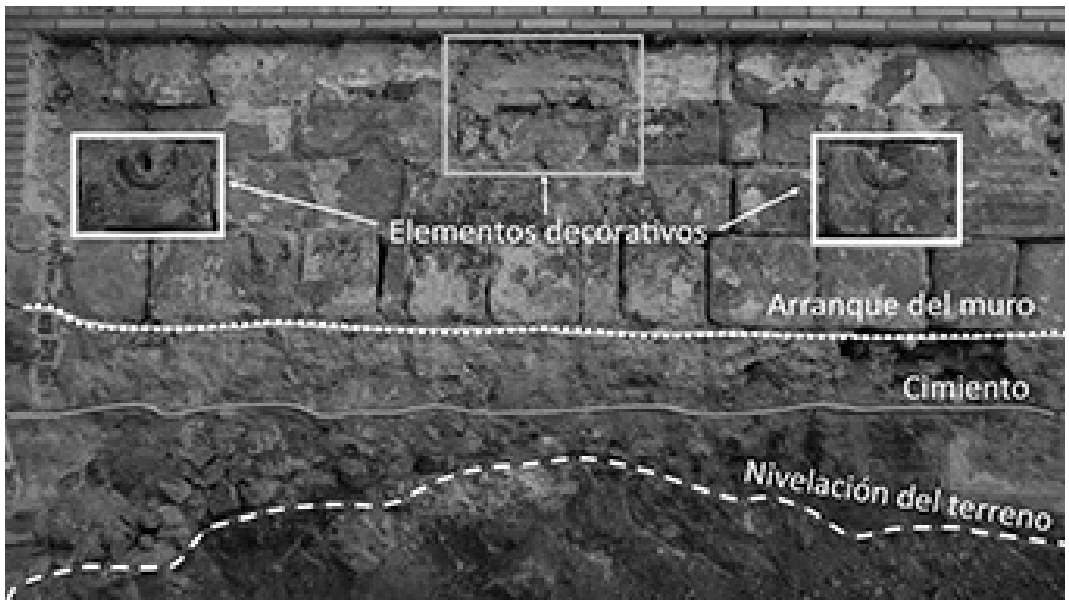
gían las fotografías de Cerdá, pero que había llegado a la actualidad oculta tras revocos y revestimientos varios. Durante los trabajos promocionados por el Ayuntamiento de Cabra del Sto. Cristo, en su objetivo de recuperar lavaderos y fuentes, ha quedado al descubierto en la denominada Plaza de Serón un muro construido con grandes sillares de caliza y arenisca, en el que destacan dos piedras principales con inscripciones, que conservan restos de un caño de hierro en el centro.

Se ha dejado a la vista un espacio de unos 2,5m de altura y 8m de longitud, donde sobre la roca natural de cerro se había nivelado el terreno con un relleno de mortero de cal y arena de unos 45 cm de altura. Sobre él arranca el cimiento de unos 50 cm de altura, fabricado con un encofrado de cal, arena y piedra irregular de mediano y pequeño tamaño. Apoyado en el cimiento se levanta un robusto muro formado por sillares de distintos tamaños, tallados la mayoría en piedra caliza y otros en areniscas de varias tonalidades. Forman tres líneas horizontales y otra línea superior, que las obras ha dejado parcialmente tapada, lo que indicaría que la sillería continúa hasta una altura indeterminada.

Además de las grandes dimensiones de varios sillares, destacan tres elementos, dos sillares de caliza de tonos oscuros con inscripciones y restos del caño de metal en el centro, y un espacio vacío situado en el centro del muro, que formaron parte de la antigua fuente.

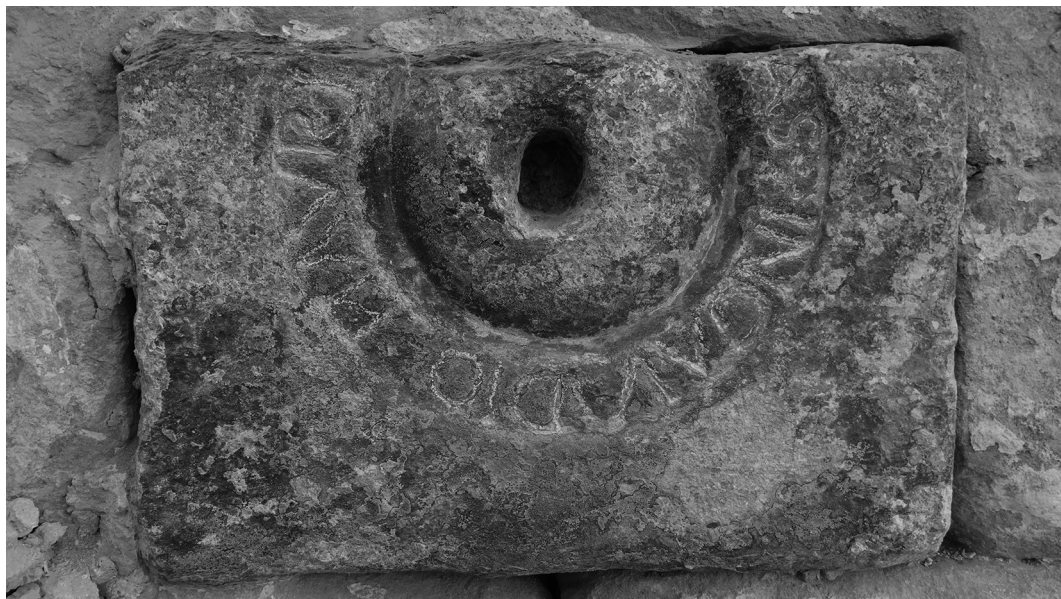
CAÑO DEL SUR (IZQUIERDA)

Este sillar tiene una inscripción incompleta, cortada por la parte superior, posiblemente al ser extraída de otro lugar para colocarla en este muro.

AS INGAV-DIO-MAVRI-

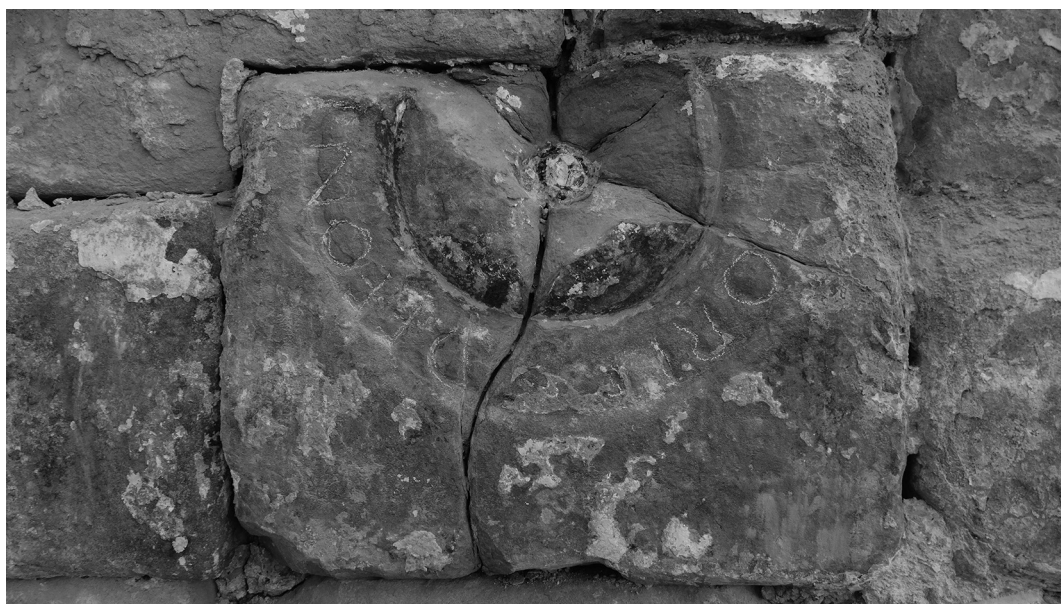
CAÑO DEL NORTE (DERECHA)

También el sillar de la derecha conserva parte de la inscripción original, aunque en peor estado, y está cortada por la zona superior.

---ORI----DEFONT

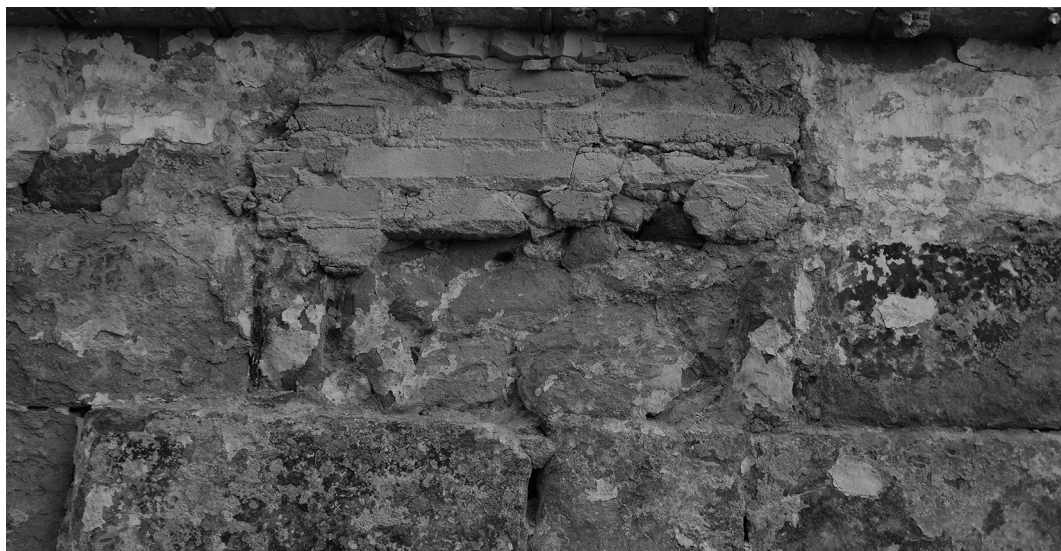
ESPACIO VACÍO SITUADO ENTRE AMBOS CAÑOS (ZONA ALTA DE LA FUENTE)

Este espacio aparece enmarcado con dos sillares estrechos de arenisca roja, colocados verticalmente. Por su forma y posición en el muro creemos que debió haber en su interior alguna placa conmemorativa.
