# EL CASTILLO DE TIEBAS

Juan José Martinena Ruiz\*

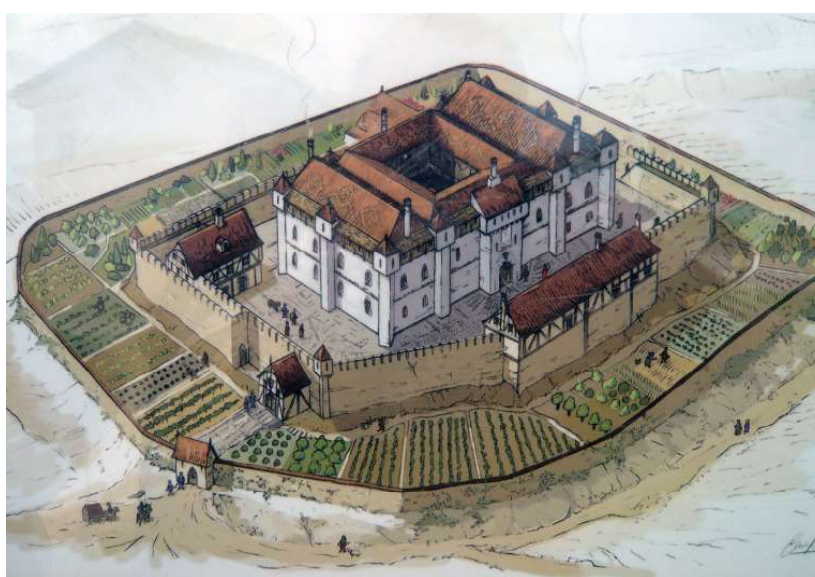
3. Una reconstrucción aproximada del castillo

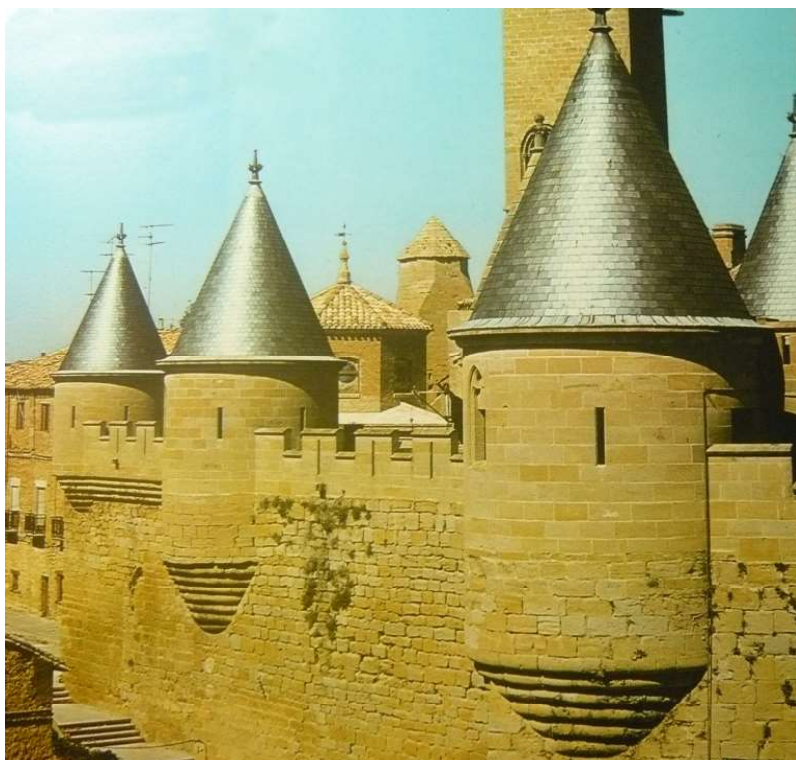
8. Garitas del castillo de Olite, similares a las que hubo en Tiebas

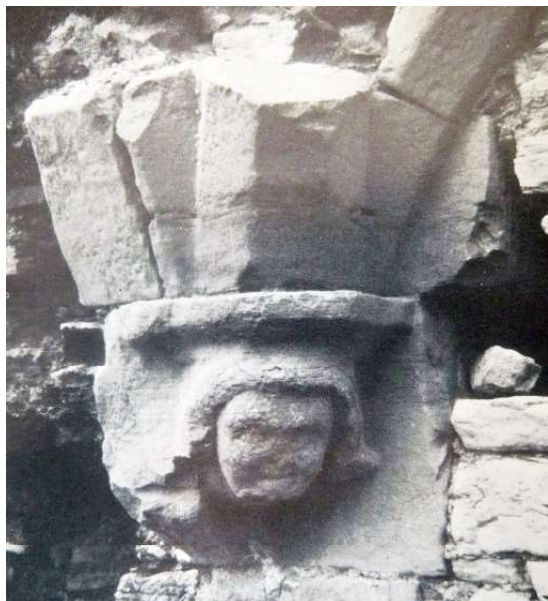
11. Una de las cinco ménsulas trasladadas del castillo a la iglesia parroquial. (Institución Príncipe de Viana)

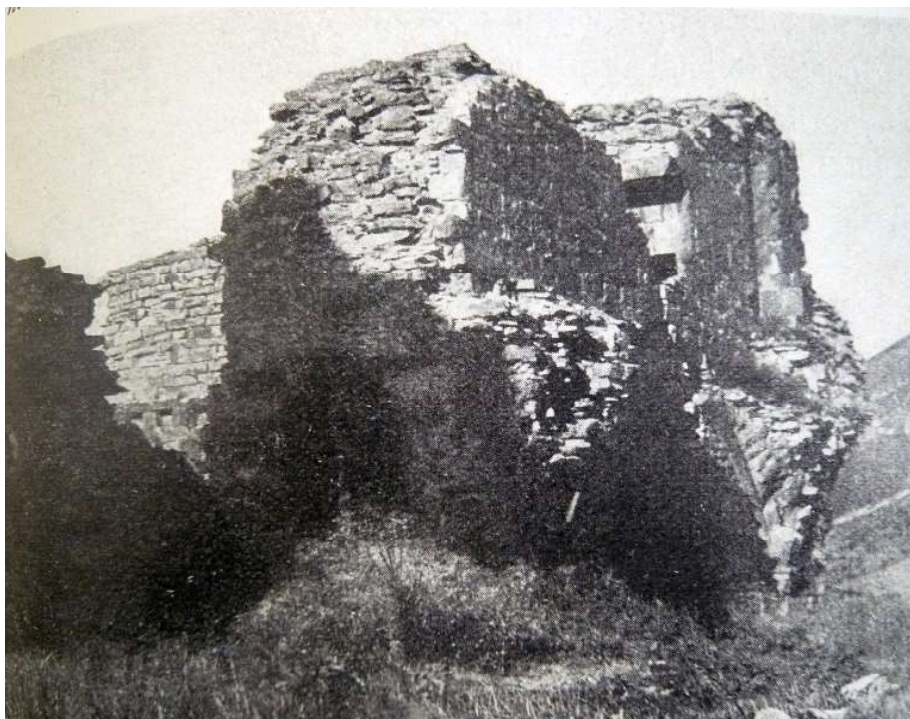
13. Un detalle de las ruinas del castillo hacia 1910 (Fermín Istúriz)

*y sillar, en alguno de los cuales quedan huellas de tres grandes arcos de descarga. Asimismo quedan restos de contrafuertes que reforzaban el murallón y de canes dispuestos en hilera, que indican una división de ese espacio interno en pisos. Parcialmente se ven las bodegas subterráneas cubiertas con bóveda de cañón y a las que se accede a través de una escalera”<sup>42</sup>.*

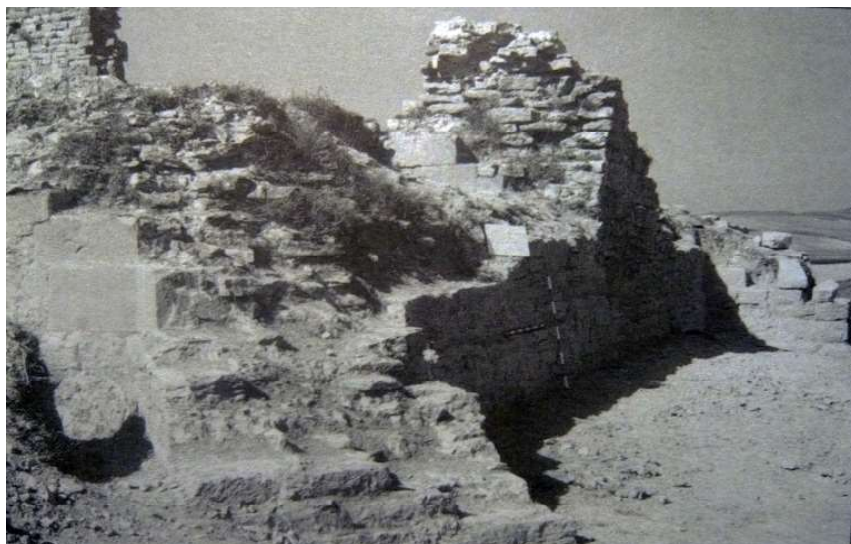
14. *Excavación de la mitad de la cara Nordeste (Amparo Castiella)*

La intervención arqueológica se llevó a cabo en dos muros: el de la cara Nordeste, que es el de la parte opuesta al pueblo, y en una parte de la cara Noroeste, que forma ángulo con él. En el primero, se sacaron a la luz los contrafuertes del ángulo E y del ángulo Norte y parte del muro comprendido entre ambos, con otro contrafuerte situado en su parte central. En la cara Noroeste se exhumaron, aparte del ya citado contrafuerte del ángulo Norte, otros tres, recuperando su parte inferior, que permanecía enterrada bajo los desmontes, y por eso mismo en mejor estado de conservación. También se descubrió un sólido asentamiento escalonado, que servía de base a los citados contrafuertes.

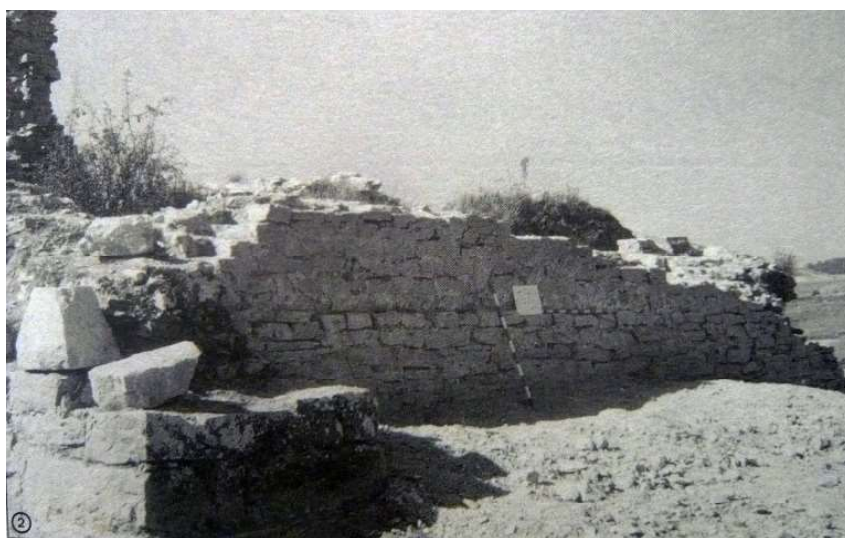
15. *Excavación de la otra mitad de la cara Nordeste (Amparo Castiella)*

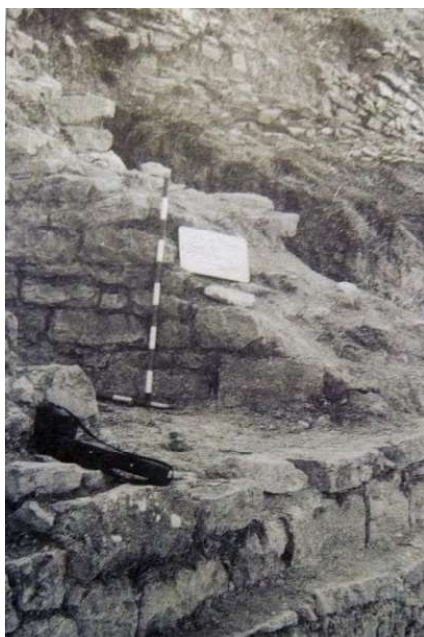
16. Asentamiento escalonado, base de los contrafuertes (Amparo Castiella)

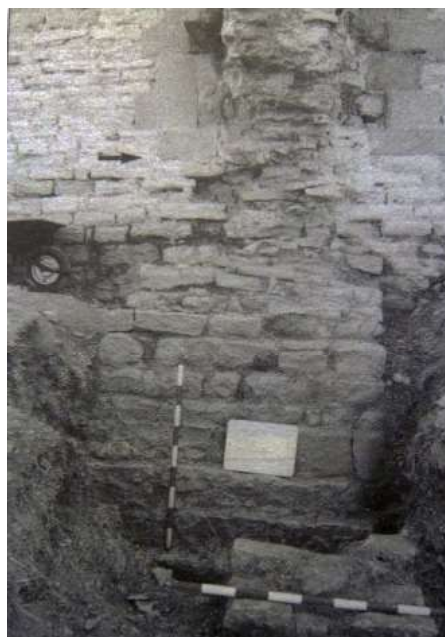
18. Excavación de uno de los contrafuertes (Amparo Castiella)

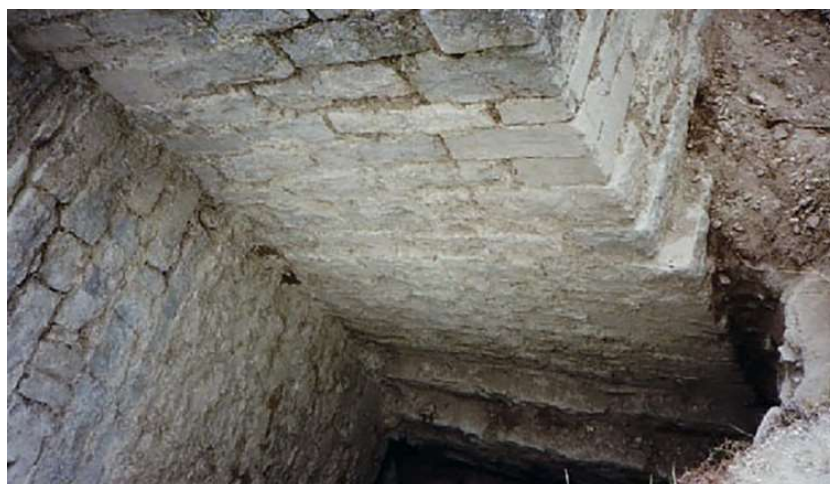
17. Cata de profundidad de un contrafuerte (Juan José Martinena)

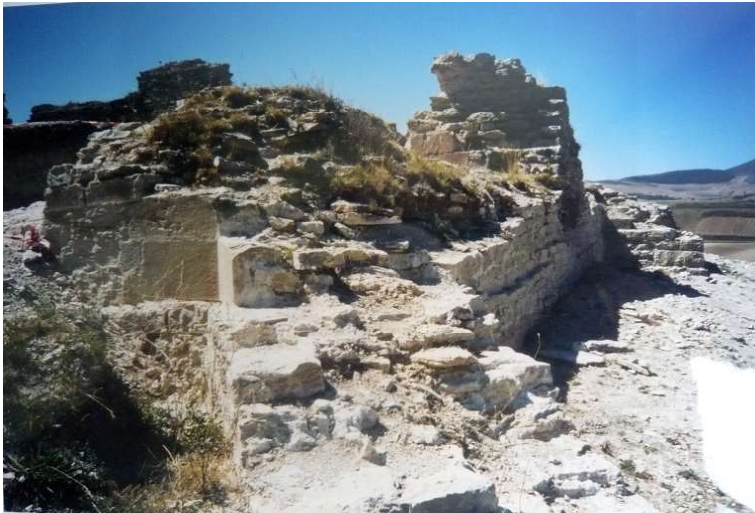
27. *Contrafuerte del ángulo Este (Juan José Martinena)*

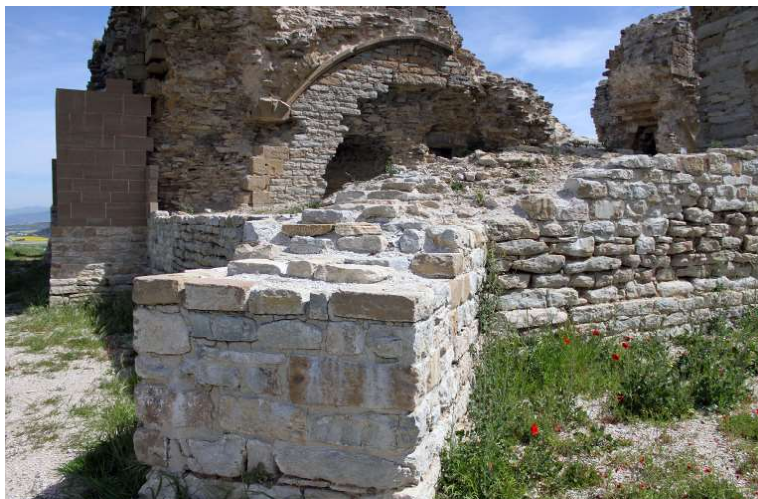
30. Contrafuerte del ángulo Oeste y módulo residencial (José Antonio Díez)

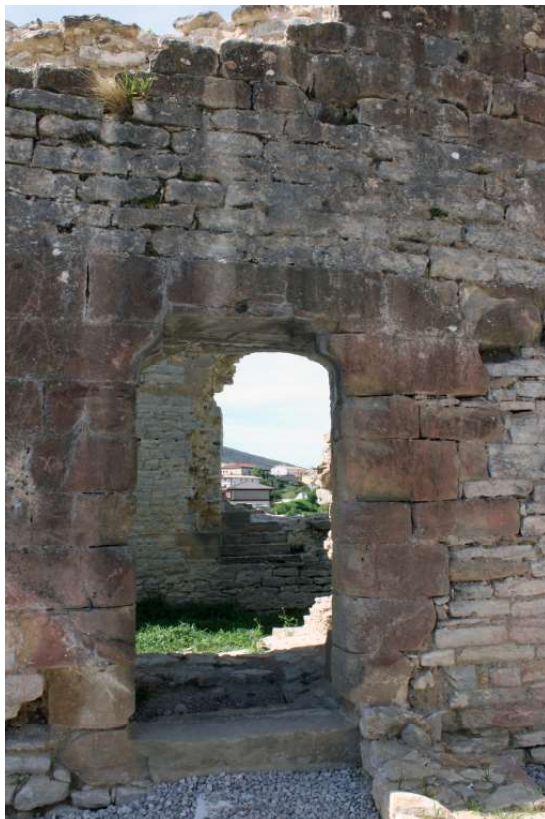
34. Detalle de la puerta pequeña (José Antonio Díez)

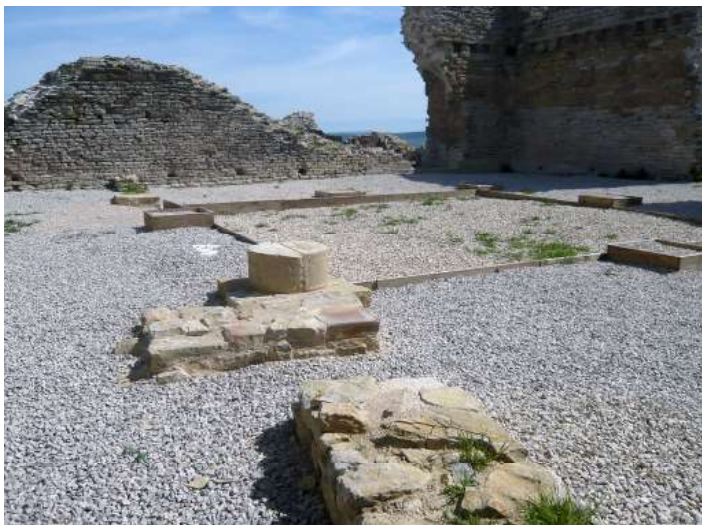
40. Basas de las columnas del patio (Juan José Martinena)

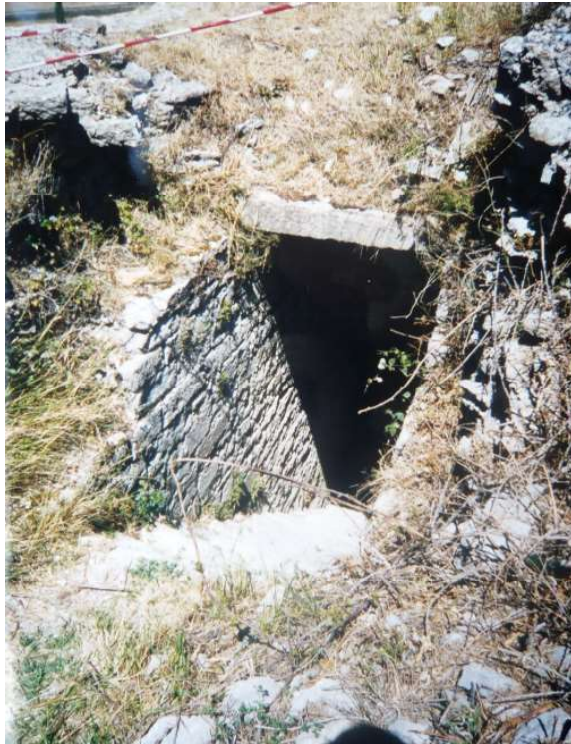
44. Puerta y escalera de bajada a la bodega (Juan José Martinena)
