Ciencias del arte
Artículo de investigación

*Diseño y construcción de una cámara de envejecimiento acelerado para ensayos de
corrosión en pinturas, recubrimientos y otros materiales*

*Design and construction of an accelerated aging camera for corrosion tests in paints,
coatings and other materials*

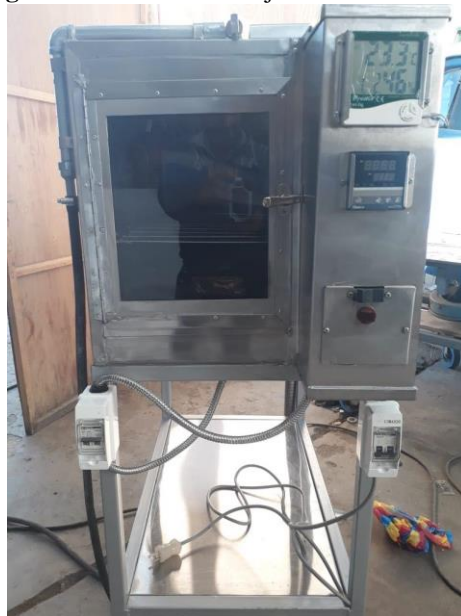
Figura 1: Cámara de envejecimiento acelerado

En la Figura 1 se muestra la cámara de envejecimiento acelerado completamente construida y funcional.

En la Tabla 1 se definen cada uno de los componentes que fueron utilizados en la construcción de la cámara de envejecimiento acelerado.

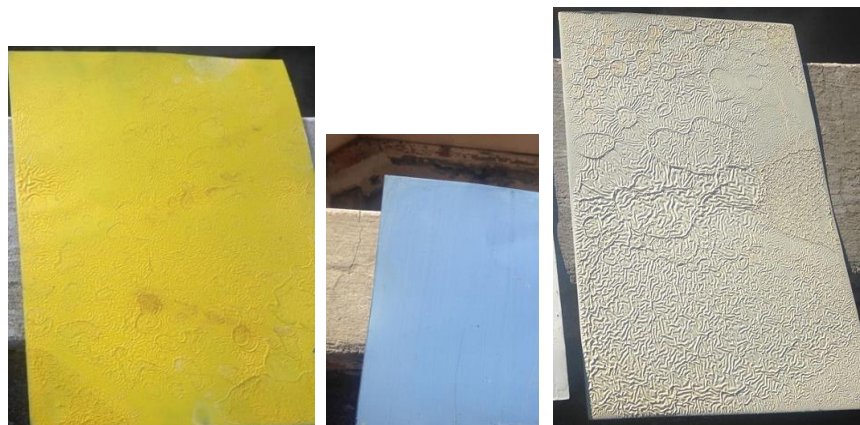
Figura 3: Placas expuestas

Para interpretación de resultados para determinar el herrumbramiento y ampollamiento se requiere comprar la norma NTE INEN 1032 Pinturas anticorrosivas. Ensayo de la resistencia al intemperismo acelerado. La comparación se realiza con las placas resultantes de la exposición que se encuentran en la Figura 3 con los patrones fotográficos de la norma. Los resultados de esta comparación se encuentran en la Tabla 6. a la placa 4 no se le realizó la técnica 3 debido a que no presenta ningún recubrimiento.

Placas de acero inoxidable	Grado de herrumbramiento	Ampollamiento
Placa 1 (amarilla)	10%	Medio denso (d)
Placa 2 (azul)	0.03%	-----
Placa 3 (blanca)	33%	Denso (d)
