# TRABAJOS DE DOCUMENTACIÓN EN EL CASTILLO DE LA ESTRELLA. TEBA

por M. Inés Fernández Guirado

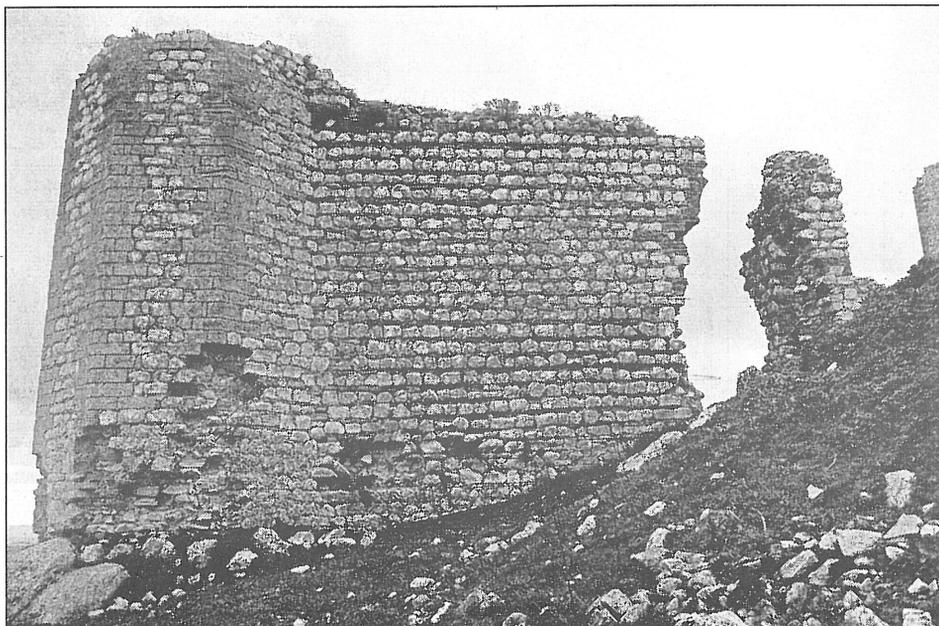
Lám. I. Torre Albarrana

Entre los lienzos se intercalan un total de dieciocho torres, todas cuadradas a excepción de una circular, al Noreste y, otra octogonal albarrana orientada al Norte y, que sobresale del recinto a través de un lienzo de muralla perforado por una puerta (Lám. I).

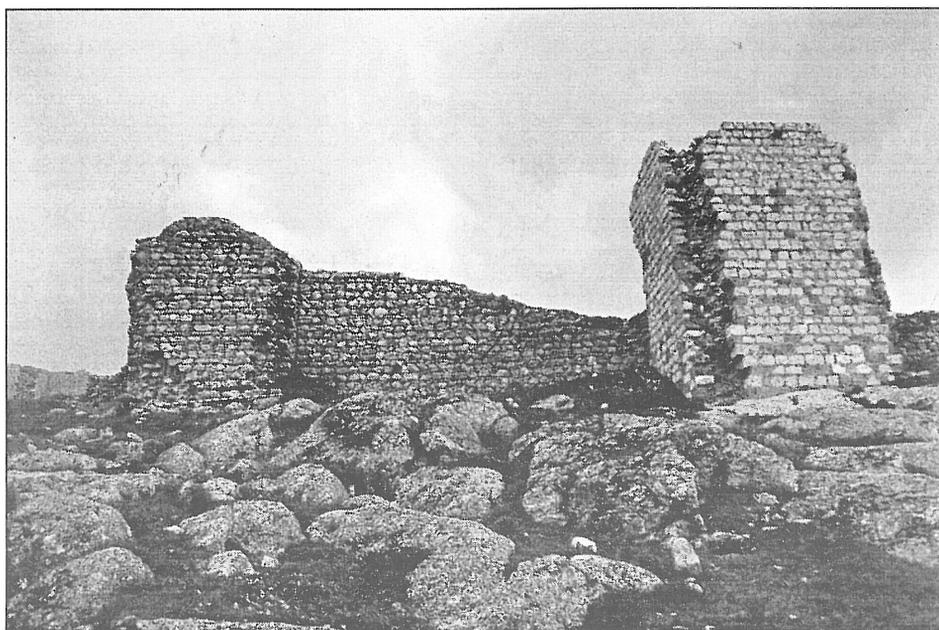
Lám. II. Torres del recinto exterior

Observamos dos tipos distintos de torres cuadradas. Unas macizas más pequeñas con un aparejo de mampuesto de piedra caliza muy irregular, calzada con piedras fragmentadas y unidas con mortero de arenisca triturada, piedra picada y algo de cal (Lám. II).

Otras más salientes. Su aparejo es similar a la fortaleza, muy regular, de piedra caliza con alguna arenisca (Lám. II). El mortero similar al anterior con un mayor componente de cal. Los sillares apenas dejan hueco entre sí, revestidos por una lechada de yeso que ocultan la unión entre ellos. Como en la fortaleza, debieron tener las esquinas rematadas con sillares, hoy desaparecidos. Estas torres presentan una especie de habitación interior. Se encuentran adosadas siempre al lienzo de muralla y en algunos casos parece envolver a una torre primitiva (Lám. III)

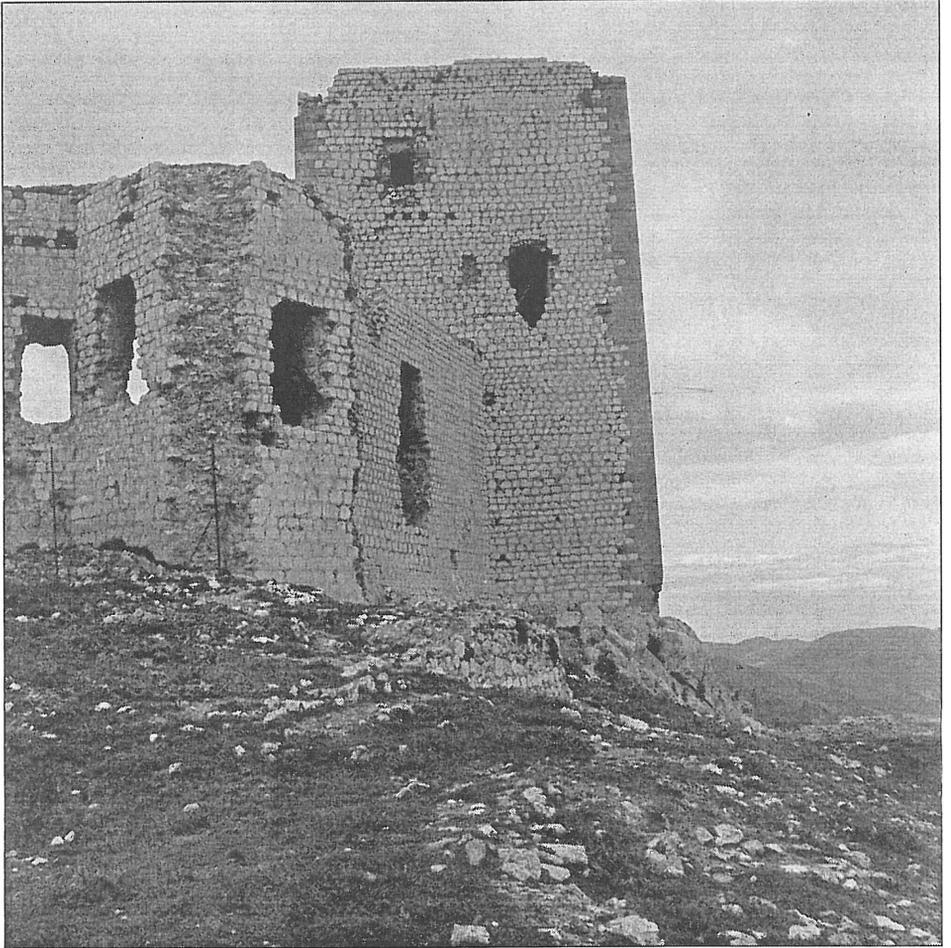
Lám. IV. Fortaleza y torre del homenaje

Domina todo este conjunto una torre del Homenaje (Lám. IV) situada en el vértice Este, de planta cuadrada con cuatro pisos en su interior (Fig. 2). La planta baja, formada por dos habitaciones dedicadas a almacenes con cubierta abovedada con arcos de medio punto. La ventilación se efectúa por tres tragaluzes y la bajada por dos escaleras simétricas. La segunda planta que corresponde al nivel de la entrada, con dos habitaciones que servían de estancia a la guardia que custodiaba la torre, también están abovedadas, poseía una chimenea en el lienzo Norte y dos ventanales, uno muy amplio en el lienzo Sur. La tercera planta, residencia de los nobles, comunicada con la anterior por medio de una escalera, embutida en el muro. Su techumbre es de madera, separada de la terraza por otra planta quizás para la servidumbre, esta última planta presenta techos abovedados con arcos algo apuntados.

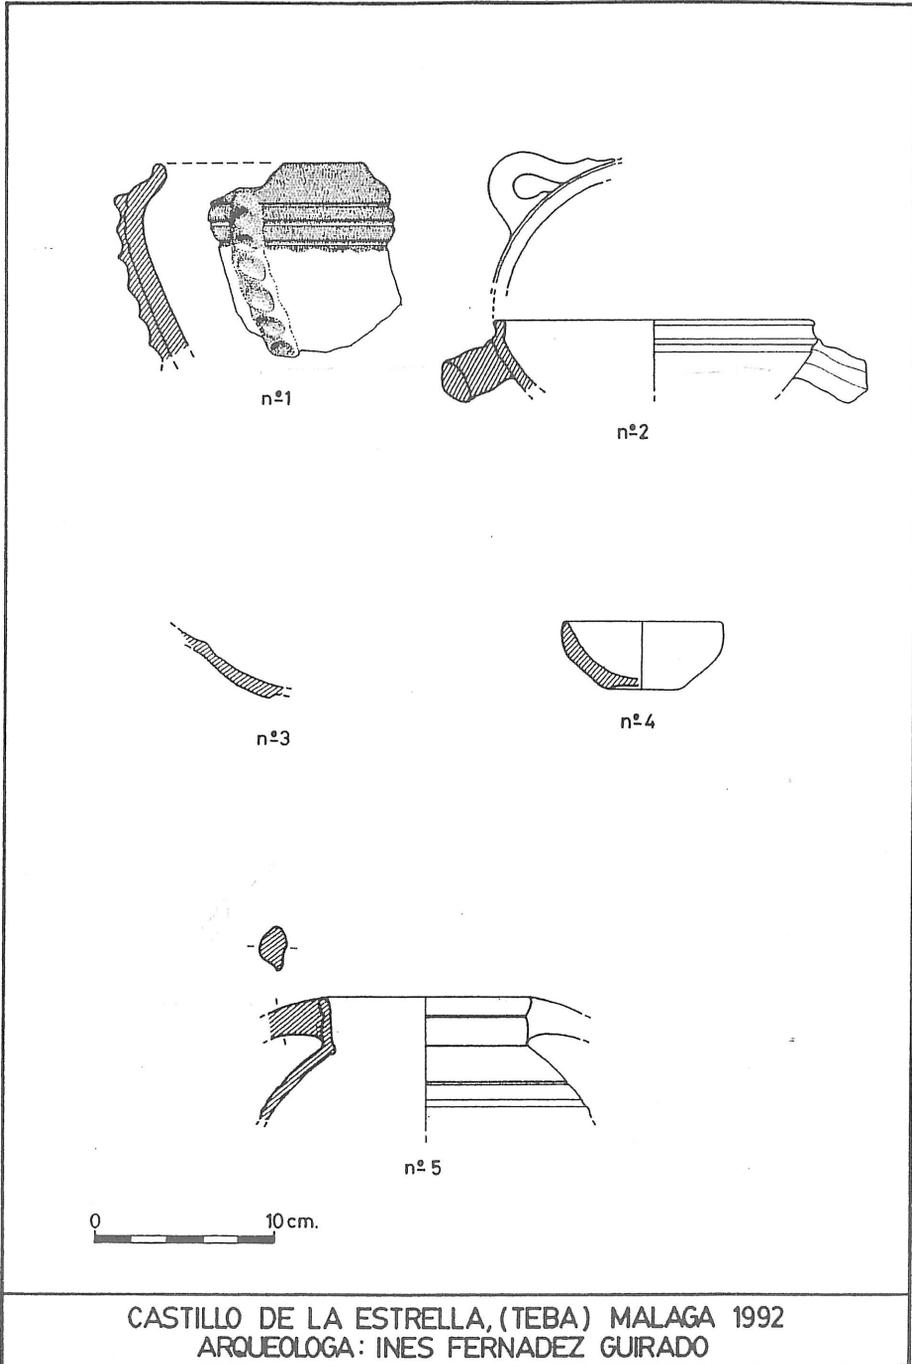
Fig. 3. Materiales cerámicos cristianos

Al exterior de la Torre del Homenaje se planteó un corte para comprobar el estado de sus cimentaciones. Todo el material cerámico recogido (Fig. 3), igual que en el interior de la torre es cristiano.

Este dato es muy importante pues aclara la duda planteada por Vallejo sobre el momento de construcción de esta torre, que dudaba si adscribirlo al período nazarí o al cristiano. Ante los materiales recogidos, las dimensiones de la misma, su distribución y su fábrica no cabe la menor duda que fue edificada por los cristianos, así como la totalidad de la fortaleza cuyos lienzos son similares a los de la torre.

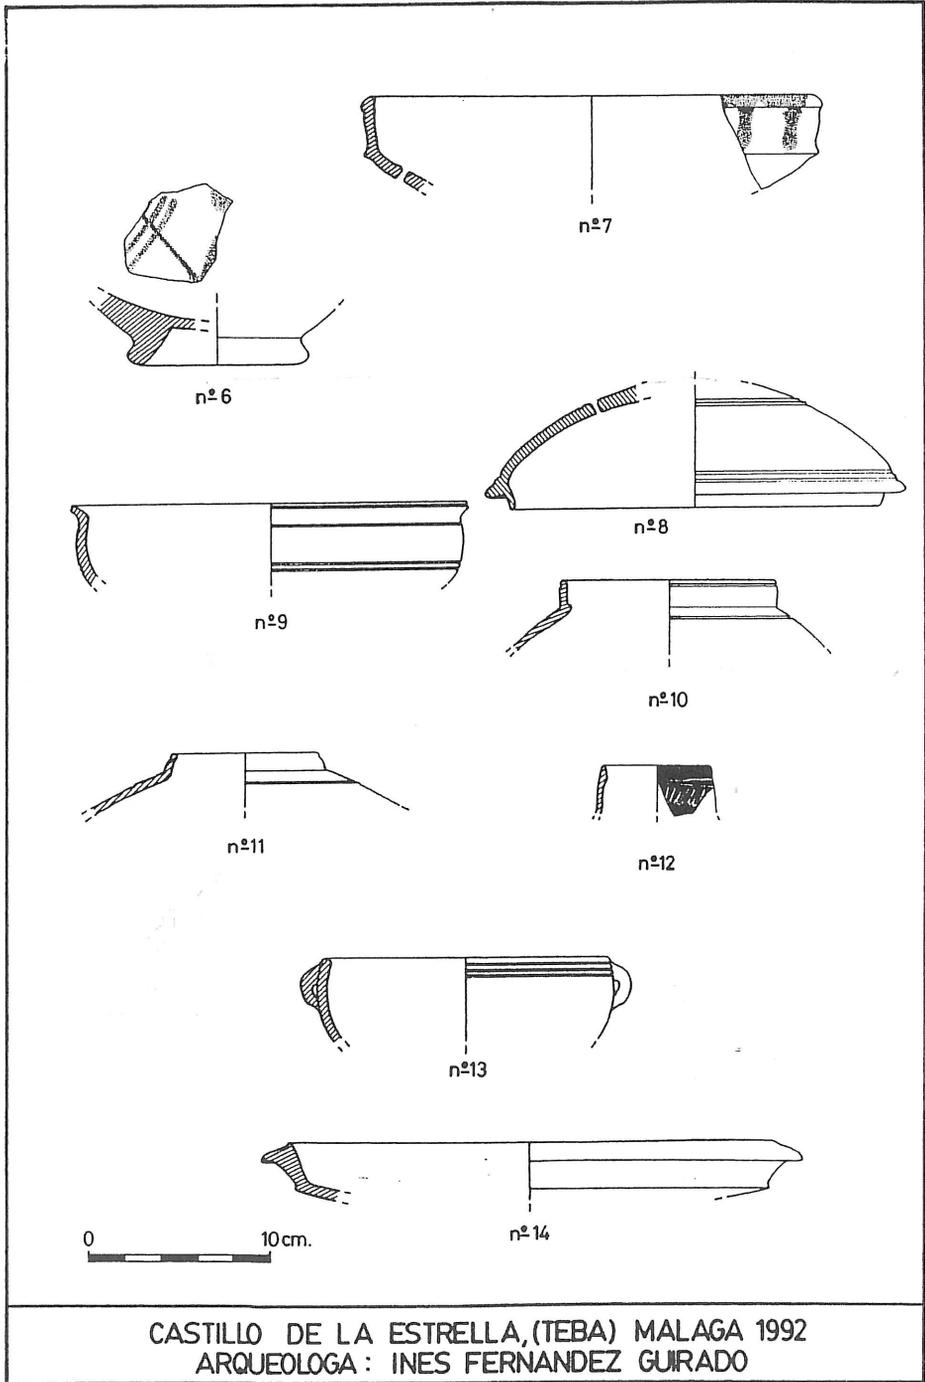
Fig. 4. Materiales cerámicos islámicos

De este conjunto de materiales destacamos los siguientes fragmentos: el ataífor (Fig. 4, nº 7), de pasta pajiza, vidriado el interior y el borde en verde monocromo, con agujero de un posible lañado, similar al tipo 153.1 (Acién et alii, 1995, 130); la tapadera (Fig. 4, nº 8), tipo 651 (Acién et alii, 1995, 135), de pasta roja, vidriada en ambas caras, al exterior en verde decorada con estrías y al interior en melado claro, presenta orificios de ventilación; la cazuela (Fig. 4, nº 9), tipo 552 (Acién et alii, 1995, 134), de pasta roja y borde exvasado, vidriada en ambas caras; las marmitas (Fig. 4, nº 10 y nº 11), de pastas rojas, vidriadas por ambas caras en melado, con cuellos cortos y cuerpos globulares, que continuarán durante parte del siglo XIII, alargando el cuello y reduciendo las panzas, en época nazari y el borde de jarrita (Fig. 4, nº 12), de pasta pajiza, decorada con motivos esgrafiados.

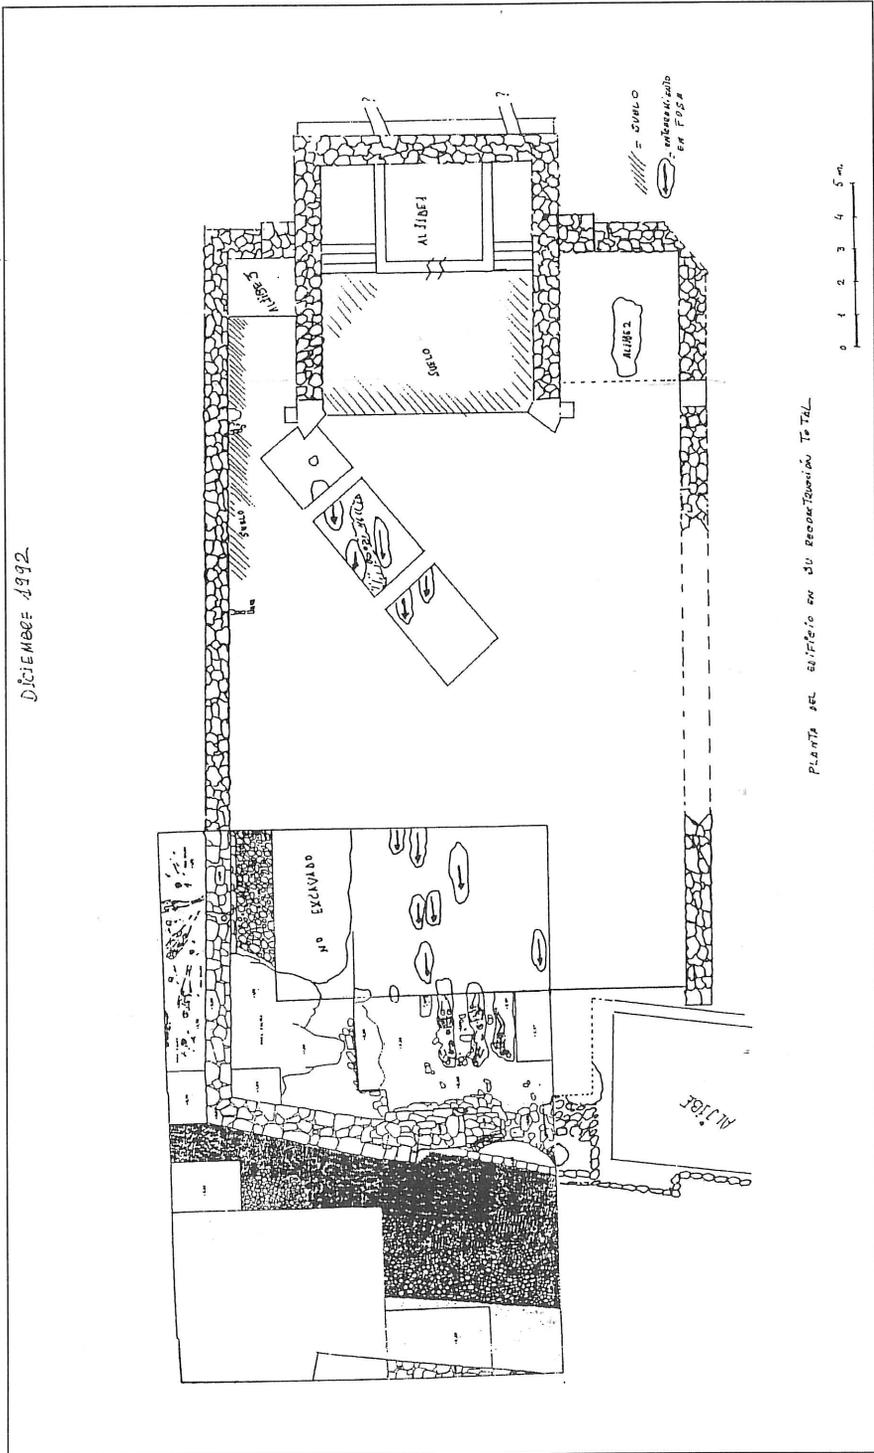
Fig. 5. Planta de la Iglesia Vieja

En nuestra actuación, determinamos los laterales, la cabecera y algunos suelos. Delimitando un edificio de planta basilical (Fig. 5), relacionado con la Iglesia Vieja, que la profesora Rosario Camacho (1986), basándose en fuentes documentales la sitúa en el castillo.

Desconocemos cuántas naves la formaban, ya que la excavación de su interior no se ha podido concluir. Por el resto de suelo que conserva en el cuadrante Sureste, éste debía ser de losetas rectangulares de barro cocido, levantado parte de él, para las inhumaciones efectuadas en su interior. Su cabecera es rectangular compartida en tres espacios, habiéndose utilizado los laterales como criptas. No está claro el fin del espacio intermedio ya que fue excavado en 1983 y en el informe de la actuación no se indica si en su interior hubiera esqueletos, definiéndolo siempre como un aljibe. El presbiterio estaría elevado, aproximadamente a 1,15 m. accediéndose por las escaleras que franquean al mencionado aljibe. Al pie de dichas escaleras se localiza un suelo de losetas vidriadas y numerosos fragmentos de azulejos decorados con diferentes motivos: animales, torres.. que deben pertenecer a un zócalo y al suelo mencionado. Estos azulejos tienen una amplia cronología que arranca desde el siglo XVI.
