EL BARRIO DE VIVIENDAS DE LA ALCAZABA DE MALAGA

por Rafael Puertas Tricas

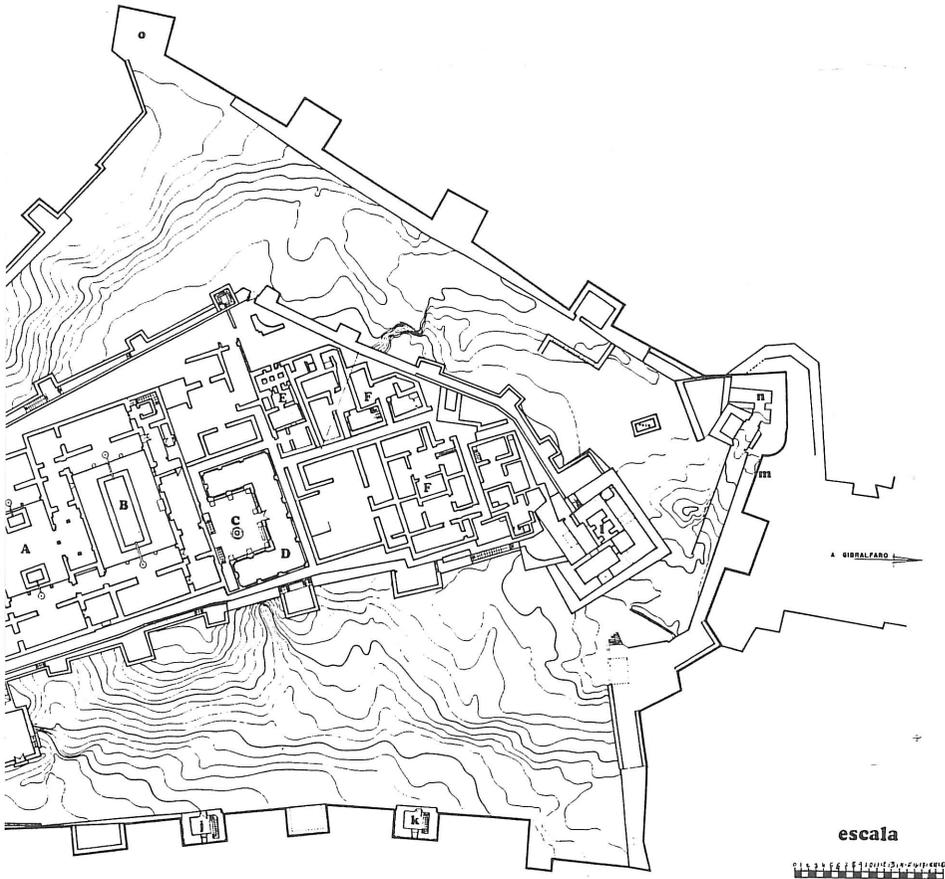
Planta general

A	Patio de los Naranjos	a	Puerta de acceso
B	Patio de la Alberca	b	Puerta de la Bóveda
C	Patio del Aljibe	c	Puerta de las Columnas
D	Taller de Restauración	d	Cancela
E	Baños	e	Arco del Cristo
F	Barrio de Viviendas	f	Plaza de Armas
G	Sala s. XVI	g	Puerta de los Cuartos de Granada
H	Mirador	h	Torre
I	Torre de Maldonado	i	Torre
J	Salón	j	Torre
K	Patio de los Surtidores	k	Torre
L	Patio de la Mazmorra	l	Torre del Homenaje
		m	Puerta
		n	Torre Partida
		o	Torre Norte
		p	Puerta
		q	Puerta
		r	Torre de la Vela

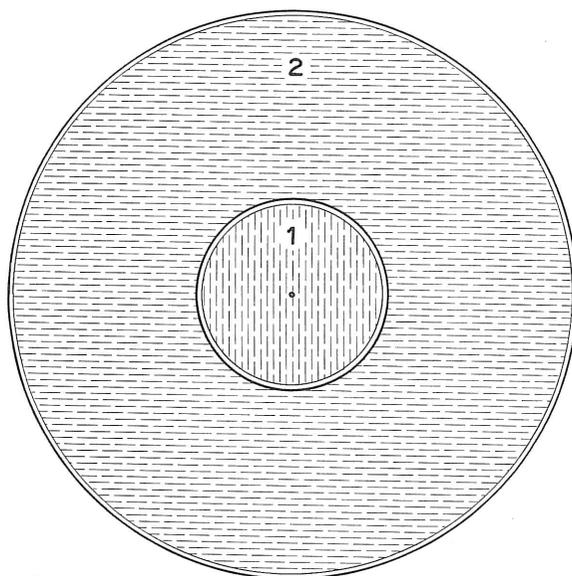
- ① Barrio árabe 1.546,40 m² 10,884 %
- ② Demás zonas reconstruidas 12.661,60 m² 89,116 %
