■ CUATRO SIGLOS DE ARQUITECTURA DE TIERRA EN LA RIOJA. DESDE LA CONQUISTA HISPANA HASTA NUESTROS DÍAS

Luis Alfredo Orecchia y Eduardo Enrique Brizuela

Anales del IAA #48 (2) - julio / diciembre de 2018 - (205-221) - ISSN 2362-2024 - Recibido: 14/11/2017 - Aceptado: 15/01/2018.

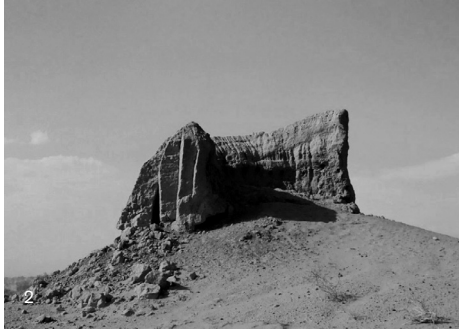
Figura 2: Fuerte del Pantano, Bañado de los Pantanos, Valle de Aimogasta. Fuente: Fotografía de los autores.

Los restos más antiguos de las edificaciones con tierra que son posteriores a la ocupación hispana son los fuertes del Bañado del Pantano, en el Departamento Arauco, y de Las Padercitas, en la capital provincial. Durante las Guerras Calchaquíes que asolaron el Noroeste Argentino, las ciudades de La Nueva Rioja y Londres se hallaban en grandes apuros debido a la rebelión generalizada de los nativos contra el abuso de los conquistadores. En 1633, Jerónimo Luis de Cabrera, nieto del fundador de Córdoba, ordenó la construcción de un fuerte en los bañados del Río Abaucán o Colorado, cuyas ruinas aún permanecen y se conocen como "Fuerte del Pantano". El objetivo de Cabrera fue crear un punto ofensivo-defensivo al sur del sistema de valles precordilleranos, para que sirviera además como reducción para los pueblos originarios. Hoy quedan restos del fuerte y de otras construcciones (Figura 2).

En ambos fuertes la técnica constructiva empleada fue la del tapial, pues por su rapidez de ejecución y su solidez resulta adecuada para construcciones defensivas. La tapia o tapial, muro monolítico de tierra encofrada y apisonada en el lugar, ha sido empleada en los valles precordilleranos donde no hay vegetación disponible para realizar cercos o divisiones entre campos. También se ha utilizado en la ejecución de cimientos y sobre cimientos y, en muy pocos casos, en la ejecución total de los muros.

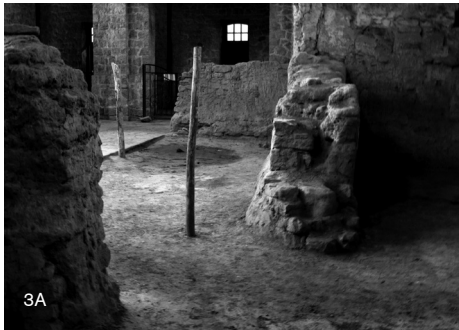
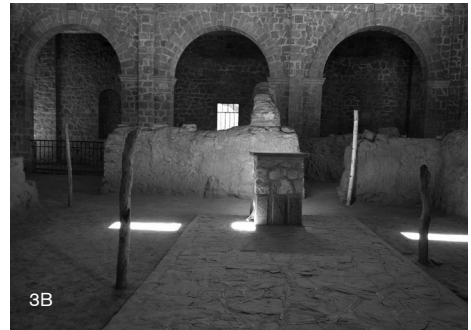
Figuras 3A y 3B: Restos del fuerte de las Padercitas, Puerta de la Quebrada, Ciudad de la Rioja. Fuente: Fotografía de los autores.

Las ruinas de este fuerte se encuentran protegidas por un templete, pero su degradación continúa debido a los daños producidos por los visitantes. Principalmente, el hecho de que durante las festividades se riegue abundantemente el piso con el fin de no levantar polvo, conlleva inevitables humedades ascendentes en los muros (Figuras 3A y 3B).

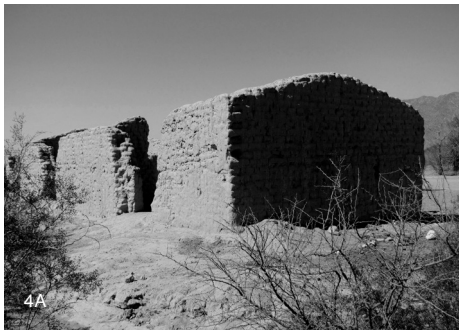
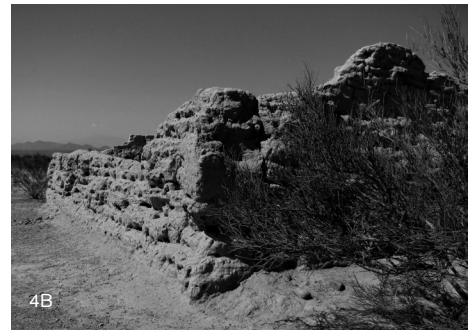
Figuras 4A y 4B: Ruinas de Capayán, Valle de Antinaco-Los Colorados. Fuente: Fotografía de los autores.

Las ruinas de Capayán, antiguo establecimiento minero del siglo XVIII, se encuentran ubicadas en el límite de los departamentos de Chilecito y Famatina. Allí se pueden encontrar

muros de adobe y tapial de una decena de habitaciones, restos de hornos de fundición de metales y una gran represa de agua (Figuras 4A y 4B).

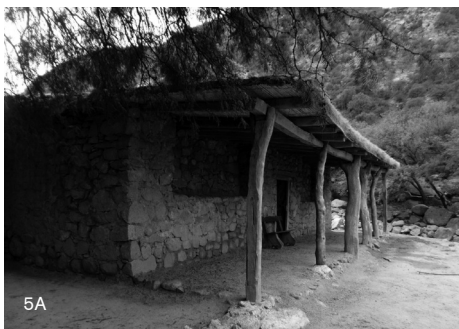
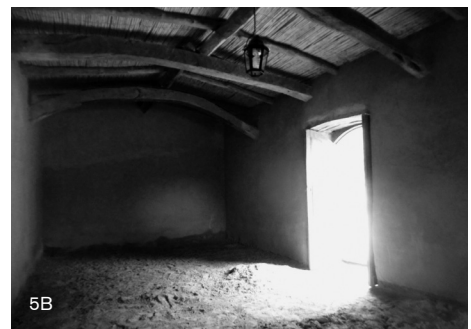
Figuras 5A y 5B: Casa natal de Facundo Quiroga, San Antonio, Los Llanos Oeste. Fuente: Fotografía de los autores.

De la casa natal de Facundo Quiroga subsisten dos habitaciones, una con muros de piedra asentada en barro y otra de adobes. La estructura del techo consiste en una serie de vigas curvas de madera de algarrobo (*prosopis sp*), sobre las cuales se ubican piezas de algarrobo que conforman la cumbrera. Los cabios apoyan en esa cumbrera y en los muros perimetrales. La cubierta es de cañizo y torta de barro. Al frente de la habitación principal hay una galería sobre horcones de algarrobo (Figuras 5A y 5B).

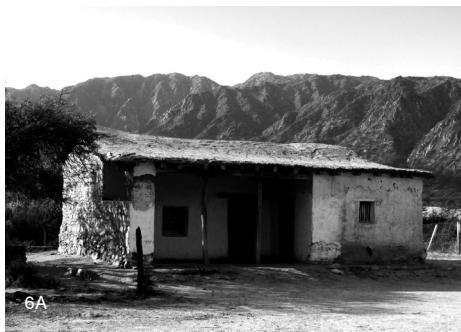
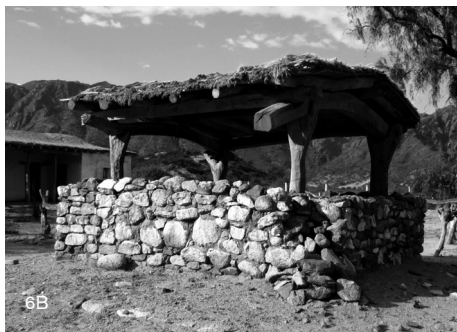
Figuras 6A y 6B: Finca de Anajuacio, Malanzán, Los Llanos Oeste. Fuente: Fotografía de los autores.

La vivienda de la finca de Anajuacio en la localidad de Malanzán, en los Llanos Riojanos, consta de una habitación principal construida con muros de adobes, a los que se le adosaron en tres de sus lados muros de piedra asentada en barro. Hacia el frente, se halla una pieza de menor tamaño en adobes y una galería. El techo de la habitación principal es a dos aguas, con una estructura de vigas de algarrobo que sostienen pies derechos sobre los que se asientan maderas, que conforman la cumbrera sobre la que apoyan los cabios. La cubierta es de cañizo y torta de barro. La cocina, recinto cuadrado separado de la casa con muretes bajos, rodea el fogón de piedra, bajo un techo de cañizo y torta de barro sobre vigas curvas de algarrobo montadas sobre cuatro horcones (Figuras 6A y 6B).

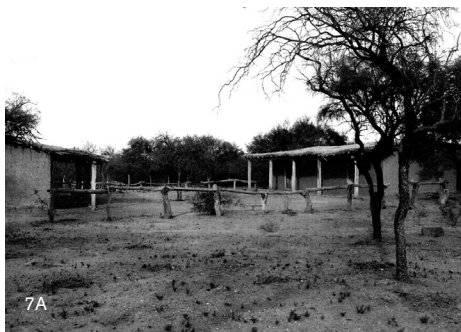
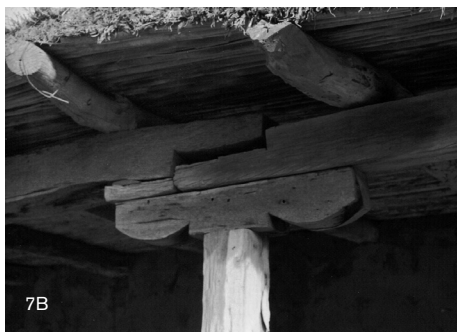
Figuras 7A y 7B: Casa del Chacho Peñaloza, Huaja. Fuente: Fotografía de los autores.

La casa del Chacho Peñaloza, presuntamente reconstruida durante la década de 1970 conforme a huellas y restos que quedaban en pie, consta de dos cuerpos construidos con muros de adobe y techo de estructura de madera, cañizo y torta de barro. Ambos cuerpos están separados por un amplio patio. Los lados libres del patio están marcados con sendos palenques para atar las caballadas (Figuras 7A y 7B).

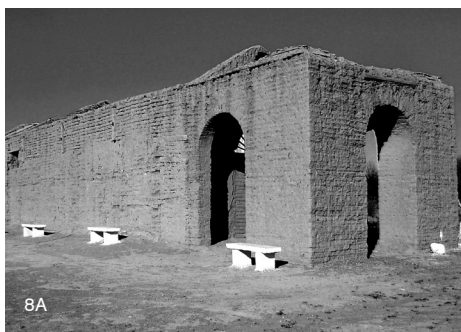
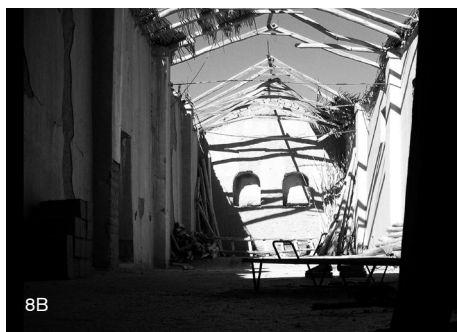
Figuras 8A y 8B: Antigua iglesia de San José de Alto Jagüé, Bolsón de Jagüé. Fuente: Fotografía de los autores.

La iglesia de San José, en Alto Jagüé, pertenece al siglo XIX. A raíz de los daños producidos por el citado sismo, fue menester demoler la espadaña que coronaba el frente. Al levantarse una nueva capilla en las inmediaciones, el templo fue abandonado. A fines del siglo pasado colapsó el techo, pero sus muros y el imponente pórtico de acceso se mantienen en pie y resisten el paso del tiempo (Figuras 8A y 8B).

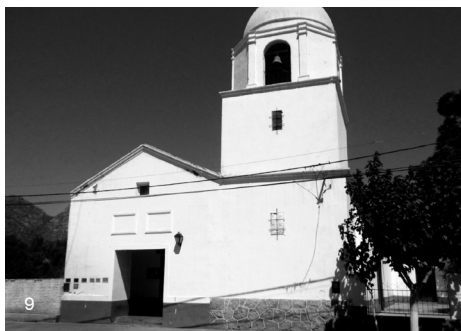
Figura 9: Santa Rosa de Anguinán, Valle de Antinaco-Los Colorados. Fuente: Fotografía de los autores.

El templo de Santa Rosa, en donde residió el primer curato con jurisdicción sobre todo el oeste provincial, es un templo de dos naves unidas por dos arcos abiertos en la pared que las divide. Se accede por un atrio sobre la nave principal, el cual se encuentra flanqueado por una torre formada por dos prismas sobre los que asienta un cuerpo octogonal, donde están ubicadas las campanas. Remata el conjunto una cúpula semiesférica. En el dintel del portal de entrada figura tallada la fecha 1784 (Figura 9).

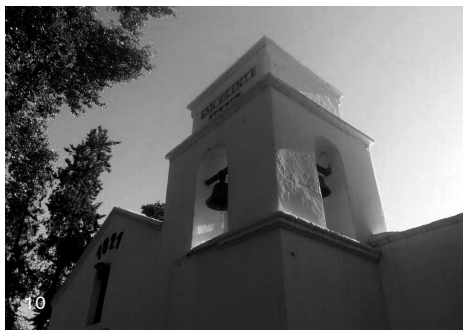
Figura 10: San Vicente Ferrer de Nonogasta. Fuente: Fotografía de los autores.

San Vicente Ferrer fue parte de una estancia jesuítica hasta la expulsión de la orden en 1767. Allí tenían viñedos y una bodega de la cual quedan pocos restos. Originalmente de una nave, se le agregó una segunda que se abre a través de dos arcos hacia un local lateral. El acceso es directo, sin atrio, y posee una torre campanario. Se encuentra ubicada al fondo de una plaza arbolada con plátanos de gran porte, que le brindan un marco adecuado (Figura 10).

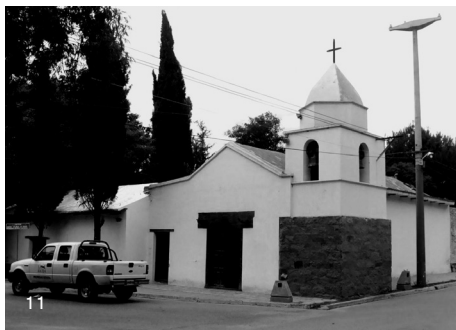
Figura 11: Santa Clara, Los Sarmientos. Fuente: Fotografía de los autores.

Santa Clara es una pequeña capilla de una nave, no posee atrio y se accede por un portal admirablemente tallado en algarrobo (*prosopis sp*). Su única torre lateral está revestida con piedra en su parte inferior. Data del año 1764 (Figura 11).

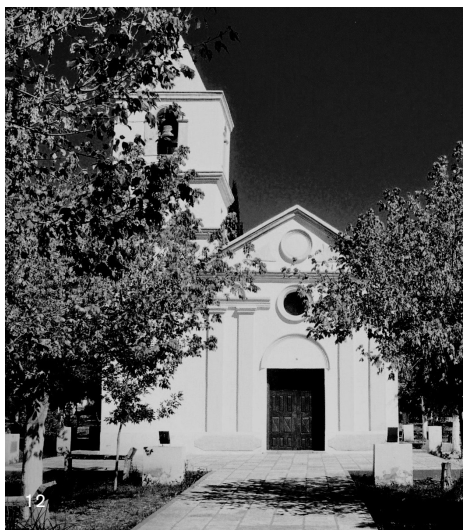
Figura 12: San José, Campanas. Fuente: Fotografía de los autores.

La iglesia de San José se encuentra ubicada dentro de la plaza del pueblo de Campanas, una solución adoptada en varios lugares de la provincia. Consta de una larga nave a la que se le adosan la sacristía y una torre campanario. La fachada fue modificada a fines del siglo XIX agregándole pilastras y cornisas (Figura 12).

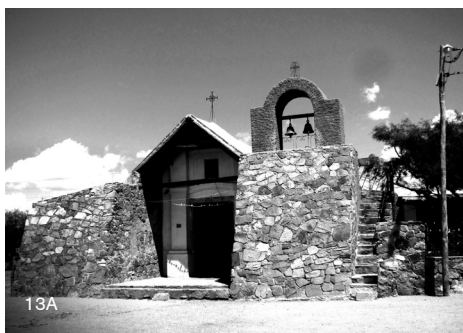
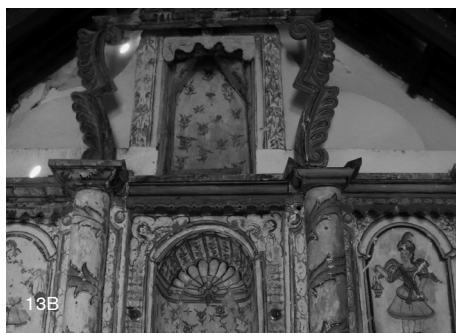
Figuras 13A y 13B: San Isidro Labrador, Sierra de las Minas, Los Llanos Sur. Fuente: Fotografía de los autores.

Otro templo destacable es el de San Isidro Labrador en la Sierra de las Minas, a unos 50 km al sur de Chepes. Se trata de una construcción de 1789 erigida como capilla de la merced, que los hermanos Miguel y Manuel Agüero poseían en la zona. Por sus características formales, es posible que hayan intervenido constructores que trabajaron con los jesuitas instalados en La Candelaria, actual Provincia de Córdoba. Posee un retablo en adobe con pinturas a base de cal de notable factura, en las que se destacan dos ángeles turiferarios, imágenes poco frecuentes en la arquitectura colonial americana. Luego del terremoto de San Juan de 1944, los muros de adobe fueron revestidos al exterior con muros de piedra para protegerlos. Sin embargo, al dejar a la cara interior como única posibilidad de interacción entre la humedad natural del adobe y el ambiente, sumado a reparaciones de los revoques realizadas con morteros cementicios, se produjo un proceso de degradación en las pinturas que provocó la desaparición parcial de una de las figuras (Ortiz Sosa, Almirón y Orecchia, 2014) (Figuras 13A y 13B).

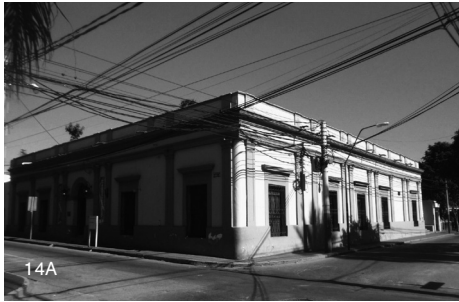
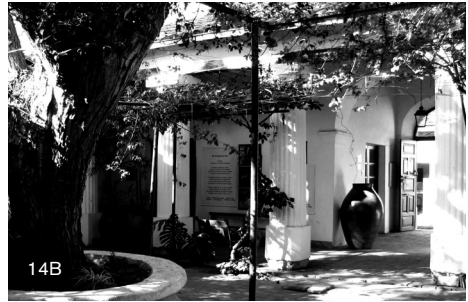
Figuras 14A y 14B: Casa Pazos Moreira, hoy Museo Folklórico Provincial, Ciudad de la Rioja. Fuente: Fotografía de los autores.

En la ciudad de La Rioja, entre variados ejemplos, se destaca la casa Pazos Moreira, sede del Museo Folklórico Provincial. Se trata de una vivienda tradicional, ubicada en esquina y con habitaciones que se abren a un patio central. Sus fachadas ornamentadas con pilastras y cornisas y la variedad de soportes en la galería del patio, como pilares de mampostería junto a columnas de madera y columnas metálicas, permiten deducir que sufrió varias intervenciones y ampliaciones a lo largo del tiempo (Figuras 14A y 14B).

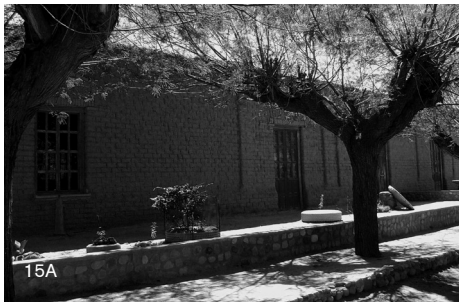
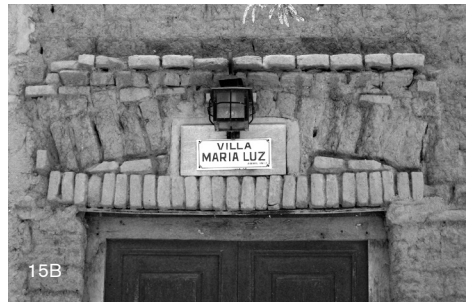
Figuras 15A y 15B: Fachada de la casa Abrabanel, Vinchina. Fuente: Fotografía de los autores.

En el interior de la provincia, la introducción de materiales industrializados ha sido más lenta, en particular en aquellos lugares carentes de tendido ferroviario, como los valles del noroeste provincial. Este hecho ha favorecido el uso de la tierra como material para la construcción de viviendas de gran valor arquitectónico. Generalmente responden al planteo de habitaciones ubicadas alrededor de un patio central, con galería en su perímetro. A ese esquema corresponde la casa Abrabanel, en Vinchina. Como en muchas viviendas de la región, su fachada con adobes a la vista muestra pilastras y cornisas, indicio de que estaban preparadas para recibir un revoque y un trabajo más preciso en las pilastras, capiteles y cornisas (Figuras 15A y 15B).

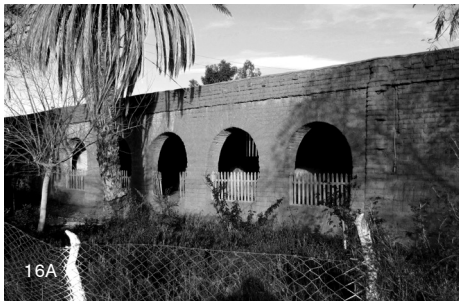
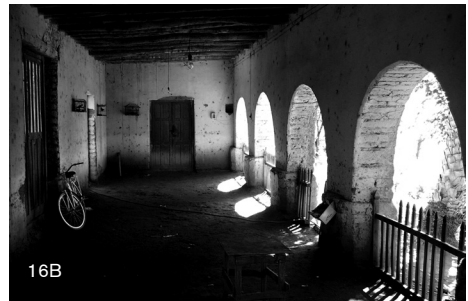
Figuras 16A y 16B: Casa Pazos, Vinchina, Valle del Rio Bermejo o Vinchina. Fuente: Fotografía de los autores.

La Casa Pazos, también ubicada en Vinchina, responde a un planteo distinto. Se trata de una vivienda conformada por dos alas con dos habitaciones cada una, unidas por una hermosa galería con cinco arcos de mampostería de adobes, la cual se abre a un jardín que da a la calle. Detrás del muro posterior a la galería se hallan el patio y la finca con viñedos (Brizuela, Quinteros, Pina Márquez y Vargas, 2011; Orecchia, 2014; Brizuela y Orecchia, 2016) (Figuras 16A y 16B).

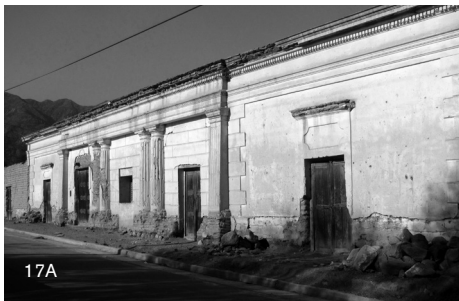
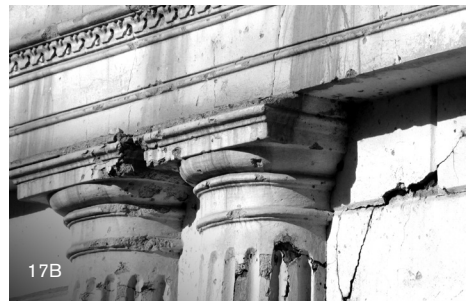
Figuras 17A y 17B: Casa en Plaza Vieja, Famatina, Valle de Antinaco-Los Colorados. Fuente: Fotografía de los autores.

En Plaza Vieja, antiguo asentamiento de Famatina, existen varias casas relevantes. Entre ellas se destaca una, cuyo frente ostenta una importante ornamentación con columnas acanaladas, pilastras y cornisas con modillones, características que la convierten en un ejemplo único dentro del interior provincial. Lamentablemente, carece de mantenimiento adecuado y la restauración de dichos ornamentos requiere de personal especializado que no se halla en la zona (Figuras 17A y 17B).

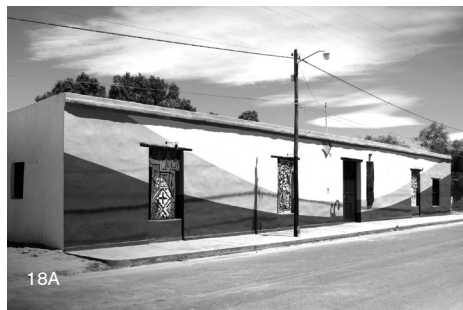
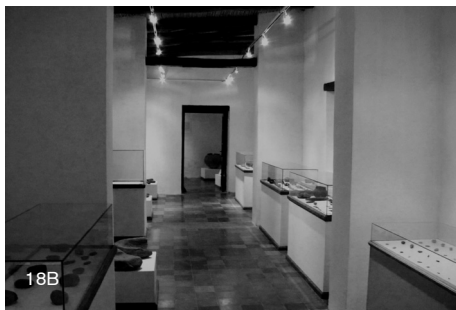
Figuras 18A y 18B: Museo Quillur Ñan, Vinchina. Fuente: Fotografía de los autores.

Uno de los proyectos realizados es el Museo *Quillur Ñan*, en Vinchina, instalado en una casa de adobe que fue adquirida por la Provincia para albergar la colección arqueológica del padre Luis Pradella. Para tal fin, se eliminaron algunas intervenciones que resultaban incompatibles con muros de tierra y fueron cegadas varias puertas que daban al frente para lograr una mayor seguridad. También se rehicieron los techos conforme a las técnicas tradicionales, consistentes en rollizos de madera como vigas, cielorraso de cañizo y torta de barro, sobre el que se ejecutó una capa de suelo de cemento para permitir la colocación de membrana líquida como aislación hidrófuga. La integración del recorrido museístico se logró mediante aberturas entre los locales, con contrafuertes mayores a 1 m, a fin de asegurar la resistencia de los muros restantes ante los movimientos sísmicos (Orecchia, 2017) (Figuras 18A y 18B).

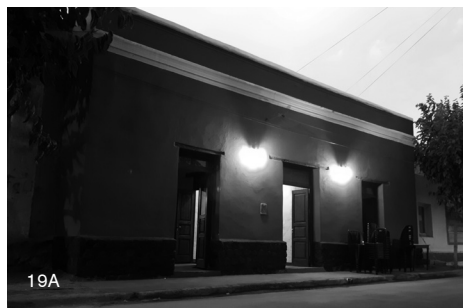
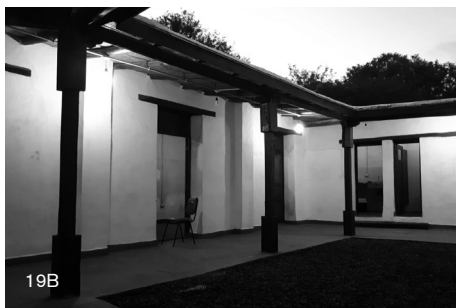
Figuras 19A y 19B: Centro Cultural Antigua Estafeta, Sanagasta. Fuente: Fotografía de los autores.

Otro ejemplo se encuentra en la villa veraniega de Sanagasta. Se trata de una vivienda en la cual funcionaba la estafeta postal del pueblo, que fue destinada a centro cultural y a albergar la Biblioteca Popular local, la cual estuvo cerrada durante siete años. Debido al deterioro avanzado que presentaba esta vivienda, solo pudieron preservarse algunos muros, incluido el de la fachada, y los cimientos. Funcionalmente, se ingresa a través de un zaguán que conecta dos salas que dan a la calle con un arco de adobe que abre paso al patio central.

Una galería perimetral conecta un amplio salón y el área de servicio, que dispone de cocina, depósito y un núcleo sanitario. La cubierta fue realizada mediante un entramado de rollizos de eucaliptus (*eucalyptus saligna*) y cañizo, sobre la cual se colocó un film de polietileno de 200 micrones y una capa de suelo cemento de 10 cm de espesor, curada con velo de vidrio y membrana líquida (Figuras 19A y 19B).

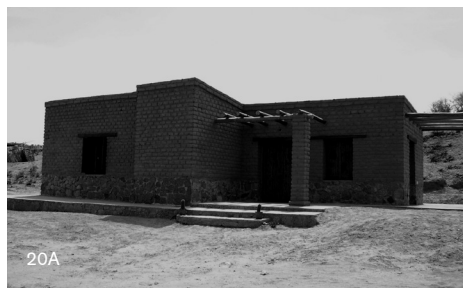
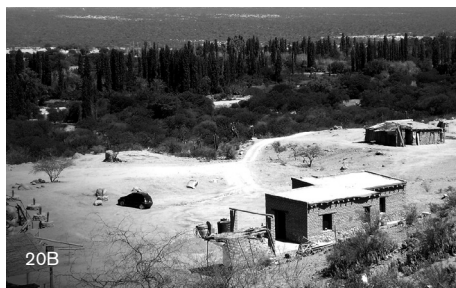
Figuras 20A y 20B: Centro de Interpretación de Hualco, La Banda de Cuiapán, San Blas de los Sauces. Fuente: Fotografía de los autores.

Dentro de las obras contemporáneas de tierra, se destaca el Centro de Interpretación de Hualco, en San Blas de los Sauces, el cual se encuentra emplazado en el ingreso del sitio arqueológico y el balneario. Consta de dos salones para exposición e interpretación del sitio, un núcleo de servicios con una pequeña cocina y un grupo sanitario. Fue realizado con tecnología vernácula: cimiento de piedra del lugar, paredes de adobe, cubierta de cañizo y torta de barro mejorada. Las aberturas son de madera y tienen la particularidad de tener calada una iconografía que se encontró en el lugar (Figuras 20A y 20B).

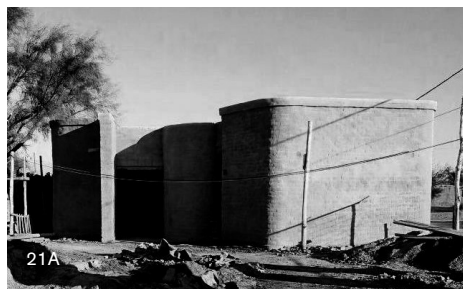
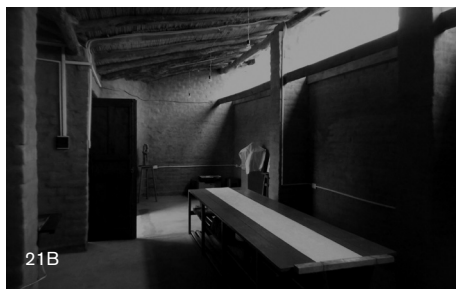
Figuras 21A y 21B: Taller del Centro Cultural La Casona de Elio Ortiz, Los Palacios, Valle del Rio Bermejo. Fuente: Fotografía de los autores.

Otra obra de interés es el Centro Cultural La Casona de Elio Ortiz, en la localidad de Los Palacios, cerca de Villa Unión. Está ubicado en la finca donde naciera Elio Ortiz, Gran Premio Nacional en Escultura Cerámica de 1991. El complejo consiste en un taller donde Ortiz trabaja e imparte enseñanzas, un salón de exposición y una galería que permite la realización de encuentros culturales. Un ejemplo de estos encuentros es el de los artesanos, que actualmente celebra su séptima edición. Se ha construido y finalizado el taller y se continúa con la ampliación de otros sectores. La cimentación es de piedra con encadenado, sobre cimiento de hormigón armado y muros de adobes. La cubierta es de rollizos, cañizo y torta de barro. Sobre ella hay una capa de suelo-cemento y membrana líquida (Figuras 21A y 21B).
