TRICIO

Ermita de Santa María de Arcos

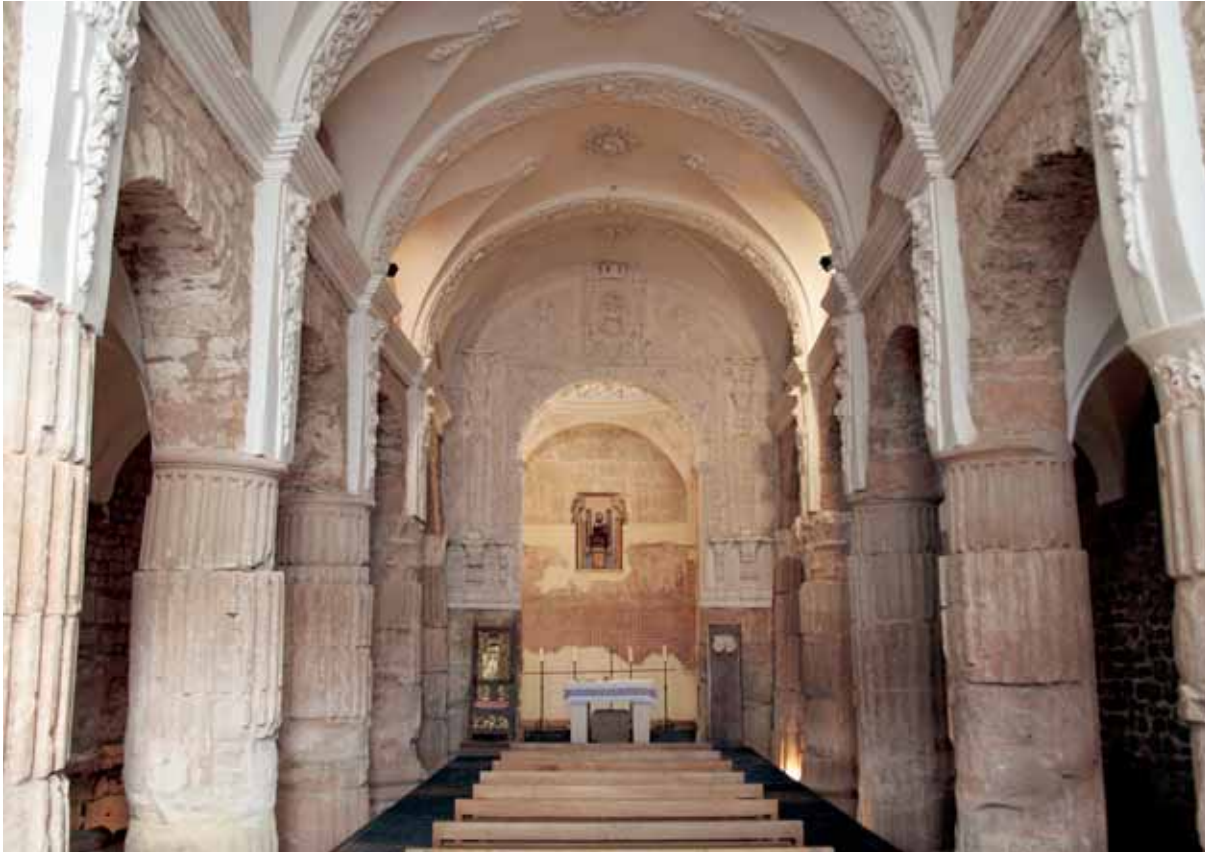
Interior de la iglesia

Es un edificio construido en mampostería, sillarejo y sillería, con todas sus fachadas enfoscadas y pintadas excepto la frontal. Su planta es basilical y consta de una cabecera cuadrangular y un cuerpo de tres naves de seis tramos, las laterales más bajas y estrechas que la central. La cabecera se cubre con cúpula sobre pechinas con un anillo o moldura perimetral de arquillos ciegos, las naves laterales con bóvedas de arista y la central con bóveda de medio cañón con lunetos. Los arcos de separación de naves, de piedra toba, son de medio punto y recaen sobre ménsulas y sobre doce enormes columnas de piedra arenisca formadas por basas, tambores de fustes y capiteles corintios romanos reaprovechados, todo fragmentado y dispuesto de modo arbitrario. Esta reutilización de materiales de época romana se debe a que la ermita fue edificada en el lugar que ocupó la necrópolis o cementerio de la ciudad de *Tritium Magallum*.

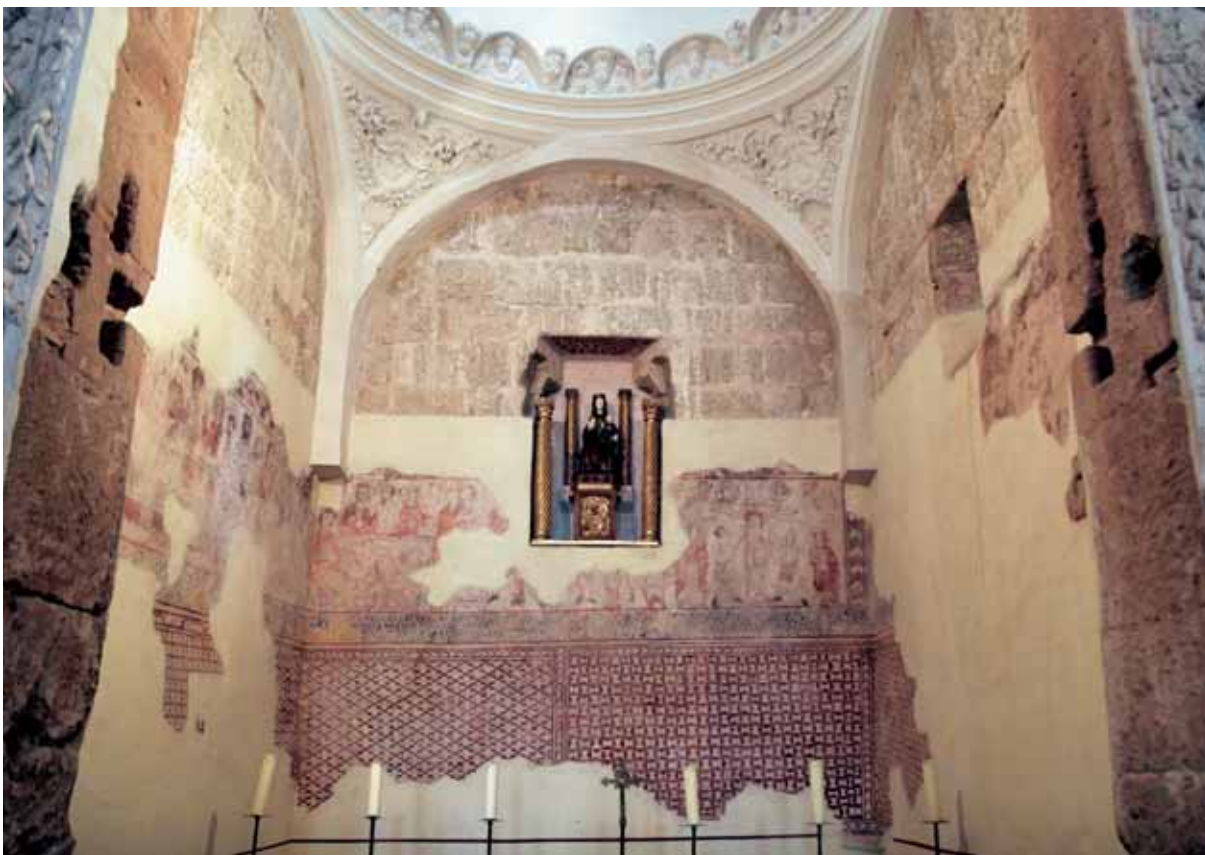
Interior de la cabecera

Durante esta época el presbiterio de la ermita se cubrió con una cúpula baída de piedra toba que apea en una moldura perimetral de arquillos ciegos –hoy ocultos por decoración barroca–, similar a la del *martyrium* anejo a la iglesia parroquial de la Asunción en Santa Coloma, localidad próxima. Sobre la cronología de la cúpula de la ermita de Arcos tampoco hay acuerdo, pues se ha datado tanto en los siglos VI o VII (época visigótica), como en el X (época mozárabe, de reconquista y repoblación). Actualmente parece ser esta última la hipótesis más aceptada. Posiblemente este edificio, al igual que el de Santa Coloma, sufrió una reconstrucción importante a principios del siglo X, durante la repoblación de la zona y tras la reconquista de Nájera y Viguera, realizada en el 923 por Ordoño II y Sancho Garcés I. Ya Matheo de Anguiano apuntaba que la ermita había sido destruida por los moros, y quizá no andaba descaminado, teniendo en cuenta que en las columnas hay huellas de un incendio, y que en el 714 Muza destruyó las poblaciones situadas junto a la vía romana que iba desde Zaragoza a Astorga. Los arcos formeros de separación de naves fueron reformados en el siglo X con piedra toba, dentro de la tradición riojana de la época, respondiendo quizás a esa hipotética restauración de la ermita tras la invasión musulmana.

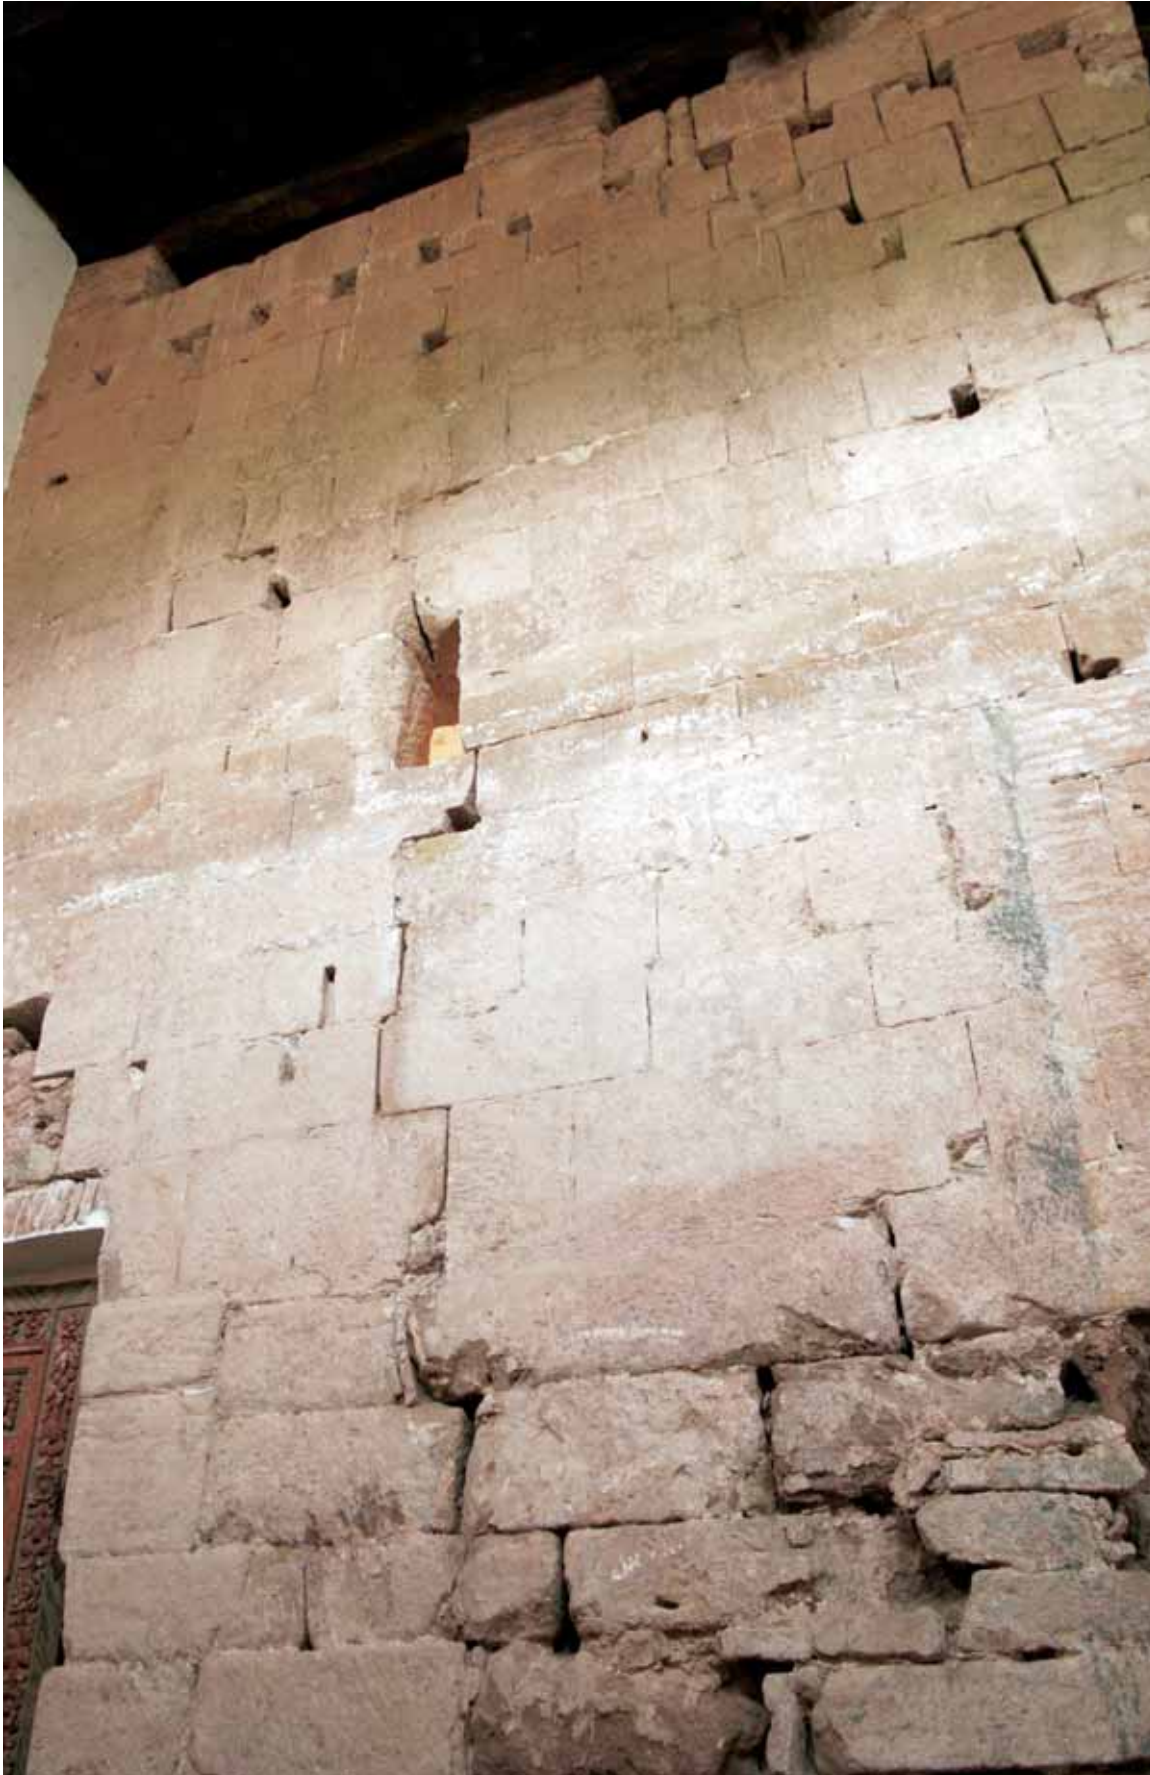
Restos de muro románico

Durante el siglo XII el edificio probablemente se vio sometido a nuevas reconstrucciones, pues fue consagrado como iglesia el 8 de noviembre de 1181 por Rodrigo de Cascante —obispo de Calahorra y Nájera—, el cual depositó en un pequeño cofre el documento de consagración y una serie de reliquias de santos. Según Matheo de Anguiano, tanto el pergamino como las reliquias se solían poner en el altar debajo del ara o en un nicho pequeño a un lado. En los siglos XV (1436), XVI (1548), XVII (1699) y XIX (1820), se comprobó el contenido de dicho cofre, desaparecido en la actualidad. Se desconoce en qué consistió la reconstrucción de finales del siglo XII, pero quizá sea producto de la misma parte del aspecto actual del templo con su estructura de tres naves. Lo que sí se sabe por los resultados de las excavaciones, es que en los siglos XII y XIII se rehace el muro de cierre de la nave lateral sur y quizá se construyen unas dependencias anejas que sirvieron de residencia veraniega de los obispos de Calahorra.

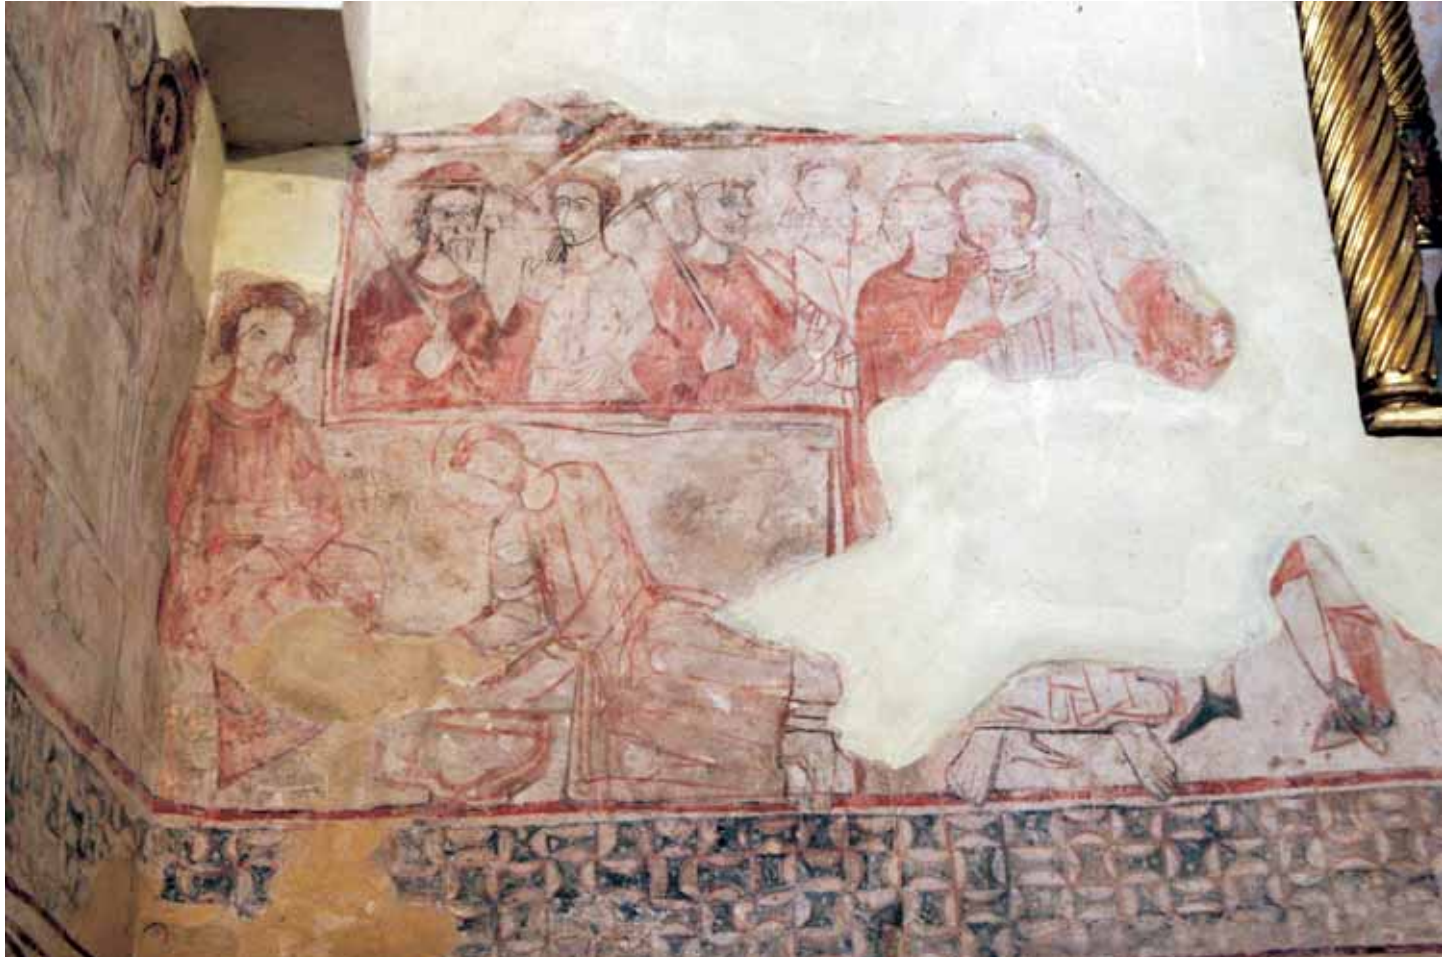
Pinturas murales. Lavatorio y Beso de Judas

Están organizados en dos alturas. En el piso superior hay escenas de la Pasión de Cristo, desarrolladas por orden cronológico, del lado del evangelio al de la epístola. Al muro norte o del evangelio corresponden la Entrada en Jerusalén (escena muy fragmentada y cortada por la puerta de la sacristía, de la que sólo queda una palmera, un rostro y la ciudad representada mediante un arco trilobulado), y la Última Cena (Jesús con los Apóstoles ante una mesa con viandas, panes, vasos y cuchillos). En el muro este o frontis se hallan el Lavatorio de San Pedro, el Prendimiento (Judas besando a Jesús y esbirros con hachas y lanzas), la Flagelación (escena cortada por el vano que se abrió para colocar a la Virgen titular, en la que todavía se aprecia a Cristo atado a la columna y a dos verdugos), y la Crucifixión (Cristo crucificado en el centro, flanqueado por dos soldados —Longinos con la lanza y Estefanon con la caña—, la Virgen y San Juan, y, encima, el sol con Adán, la luna con Eva, y dos ángeles, uno con un incensario y otro con un lirio). Las del muro sur o de la epístola han desaparecido, pero se supone que mostraban el ciclo de la Resurrección, pues quedan restos de ropas de mujeres y de un soldado a caballo, posible alusión a la Visita al sepulcro. En el piso inferior o zócalo hay cruces rojizas sobre fondo amarillo enmarcadas por cenefas.

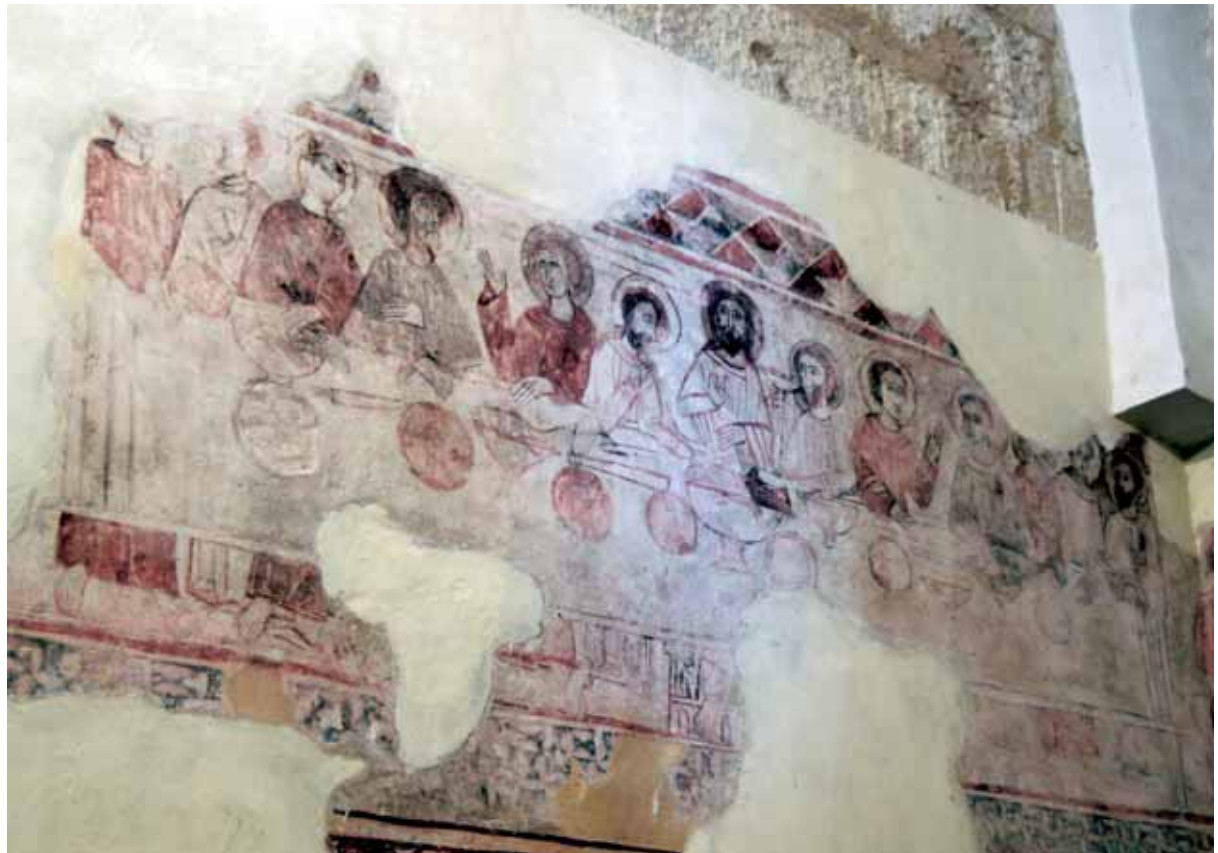
*Pinturas murales.
Última Cena*

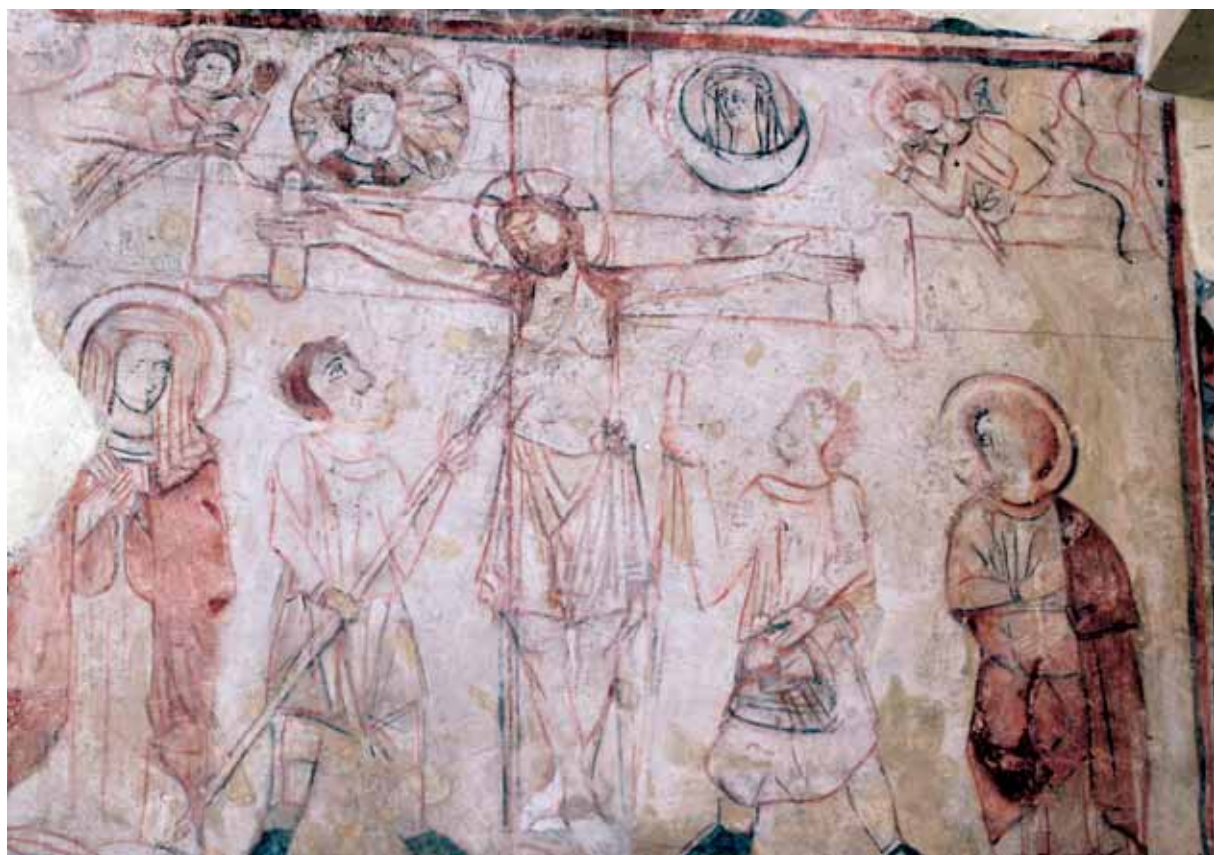
*Pinturas murales.
Crucifixión*
