LA SANTA

Iglesia de Nuestra Señora de la Asunción

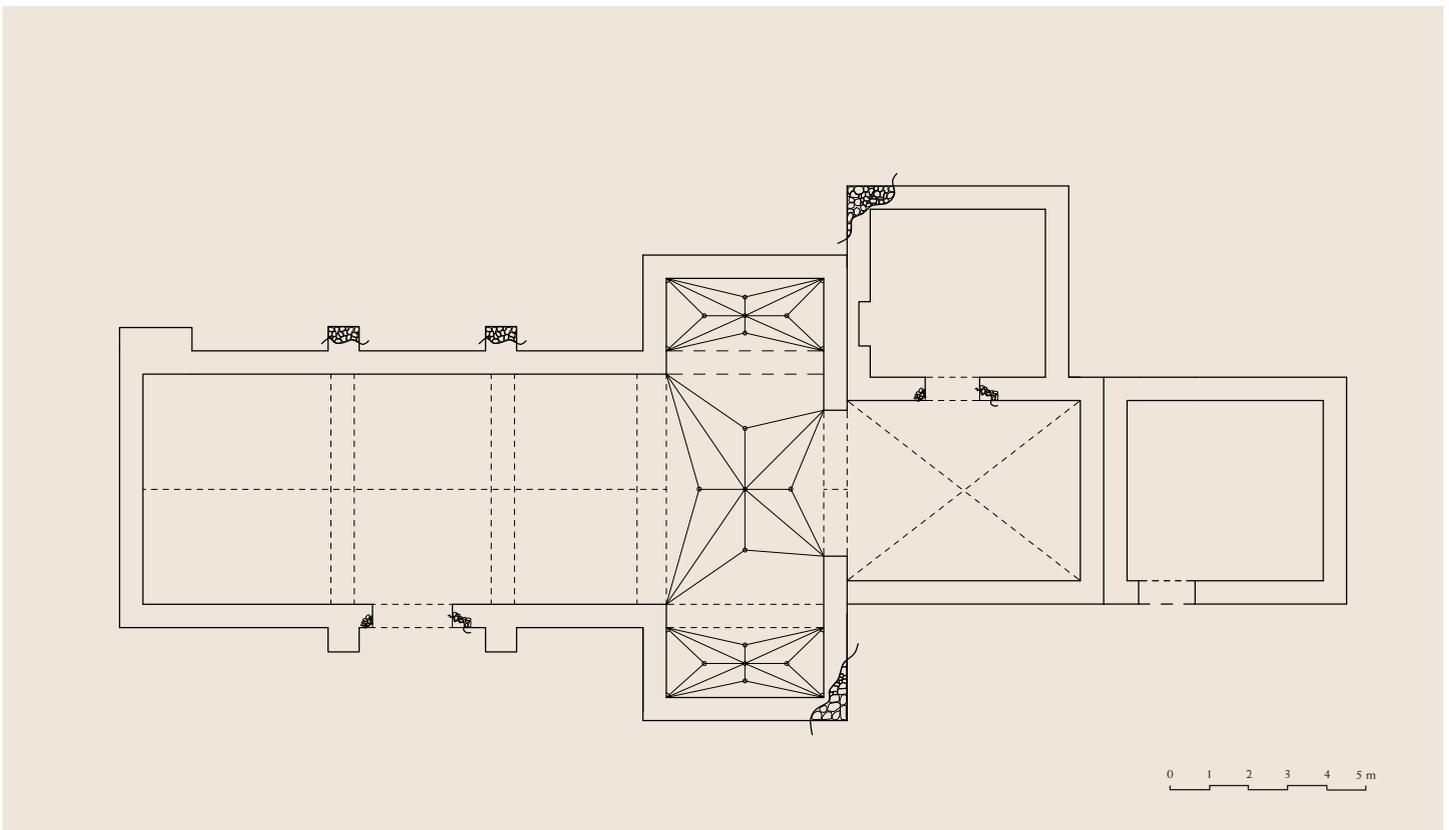
Planta

La planta de la iglesia de la Asunción consta de una nave de tres tramos, crucero con dos capillas laterales y cabecera cuadrangular de la misma anchura que la nave. Al lado norte de la cabecera hay una sacristía rectangular, y ante la cabecera se ubica la torre cuadrangular de dos cuerpos con ingreso desde el Sur. A los pies del templo hubo coro alto sobre madera, hoy totalmente derruido, pudiéndose apreciar todavía su existencia en una fotografía del

Inventario Artístico de Logroño y su provincia. El muro sur de la nave va precedido de un pórtico rectangular, hoy en ruinas, a cuyo lado oeste —en la esquina suroeste del edificio— hay restos de otro recinto cuadrangular, que posiblemente fue la primitiva torre, puesto que algunos ancianos del lugar denominan a este recinto "la torre vieja", el cual acabó siendo después la casa del diezmo. Delante del pórtico y de la hipotética torre, quedan restos de varias construcciones anejas que ocuparon el recinto del cementerio.

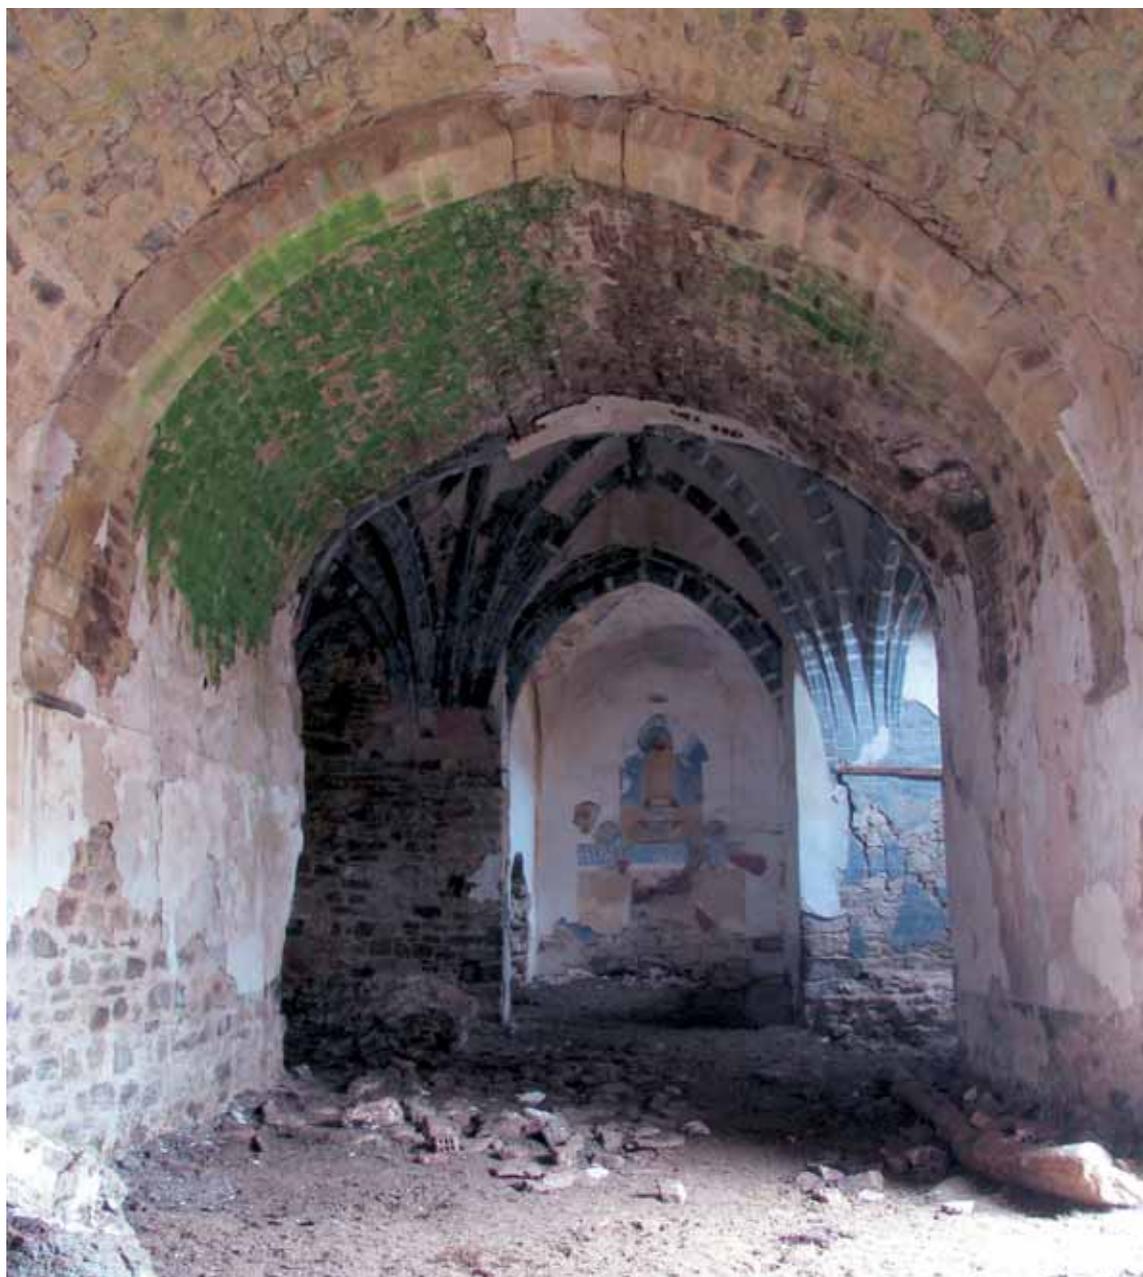
*Vista de la nave,
hacia la cabecera*

La nave se cubre con bóveda de cañón apuntado sobre dos arcos fajones apuntados que descargan sobre ménsulas en el interior, y en el exterior sobre gruesos contrafuertes. Esta es la razón de que sea un edificio tardorrománico y no gótico, pese a su tardía fecha de ejecución, y, de hecho, en él se cumplen las premisas fundamentales de la arquitectura románica: naves cubiertas con bóveda de medio cañón o de cañón apuntado, reforzadas por arcos fajones o perpiaños que las dividen en tramos; gruesos muros con predominio del macizo sobre el vano; y ventanas pequeñas tipo saeteras que apenas dejan pasar la luz.

A partir del crucero los abovedamientos responden a otras premisas arquitectónicas ajenas al arte románico. El crucero y sus brazos se cubren con bóveda de crucería de terceletes; la cabecera con bóveda de aristas y la sacristía con bóveda de cañón apuntado.
