REVISTA ODONTOLOGÍA

Manejo endodóntico de un primer premolar superior con 3 conductos utilizando tomografía computarizada de cone-beam

Endodontic management of a maxillary first premolar with 3 root canal using cone-beam computed tomography

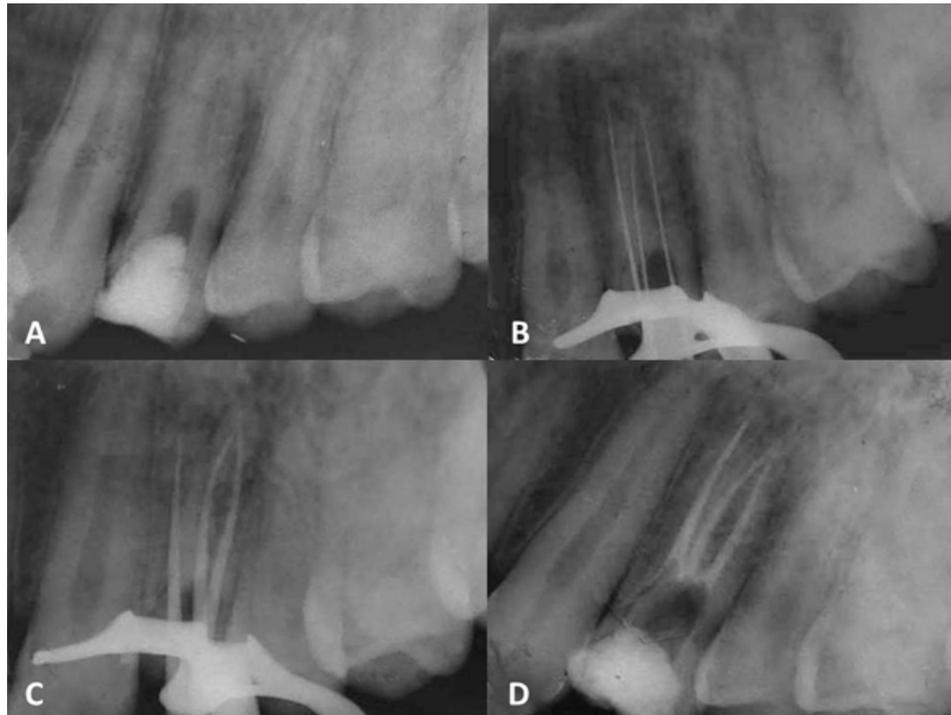
Imagen 2. Secuencia radiográfica. A. radiografía inicial: se observa material provisional en cámara pulpar amplia y anatomía radicular aparentemente compleja; B. odontometría; C. prueba de cono; y D. radiografía final: se observan los tres conductos radiculares obturados

Se obtuvo una radiografía inicial que reveló una sombra radiotransparente a nivel de cámara pulpar, conductos radiculares estrechos, periodonto apical sin aumento del espacio del ligamento periodontal, presencia de una pequeña sombra radiolúcida a nivel apical de la raíz palatina y una anatomía radicular difícil de discernir a primera vista, por lo que se mandó a tomar una tomografía computarizada (ver Imagen 1). Se emitió el diagnóstico pulpar: diente previamente iniciado, y el diagnóstico periapical: periodontitis apical asintomática.

La preparación de los conductos se realizó mediante limas de acero inoxidable tipo K. Se inició la patentización del conducto con lima K # 08® (Maillefer, Dentsply, Suiza) en palatino y lima K # 06® (Maillefer, Dentsply, Suiza) en los conductos mesio y distovestibular. Se ampliaron los conductos hasta la lima K # 10® (Maillefer, Dentsply, Suiza) con el localizador de conductos Raypex 6® (VDW, Berlín-Alemania) y la toma de la radiografía se comprobó las medidas arrojadas por el localizador (ver Imagen 2B). La odontometría (conducto distovestibular: 22,5mm; conducto mesiovestibular: 25 mm; conducto palatino: 21,5 mm).

En la siguiente cita, se realizaron todas las acciones preliminares; anestesia local, aislamiento absoluto del o. D. 24. Después se removió la restauración provisional el algodón y se procedió a eliminar la medicación intraconducto con hipoclorito de sodio al 2,5% y lima K # 25[®] (Maillefer, Dentsply, Suiza). Como paso siguiente se realizó la conometría (ver Imagen 2c). Posteriormente se realizó el protocolo de irrigación final, secado de conducto. Finalmente se obturó con técnica lateral los tres conductos y cemento a base de hidróxido de calcio Sealapex Base (Kerr Italia S.p.a., Scafati, Italia), la conometría fue realizada con conos de gutapercha protaper Universal (Dentsply Maillefer, Suiza) del número correspondiente a las limas finales: mesiovestibular F2, distovestibular F2 y palatino F3 (ver Imágenes 2C-2D).
