EXCAVACIÓN ARQUEOLÓGICA
EN LA IGLESIA ROMÁNICA DE LITAGO
(SOMONTANO DEL MONCAYO,
ZARAGOZA).

Pedro A. Paracuellos Massaro

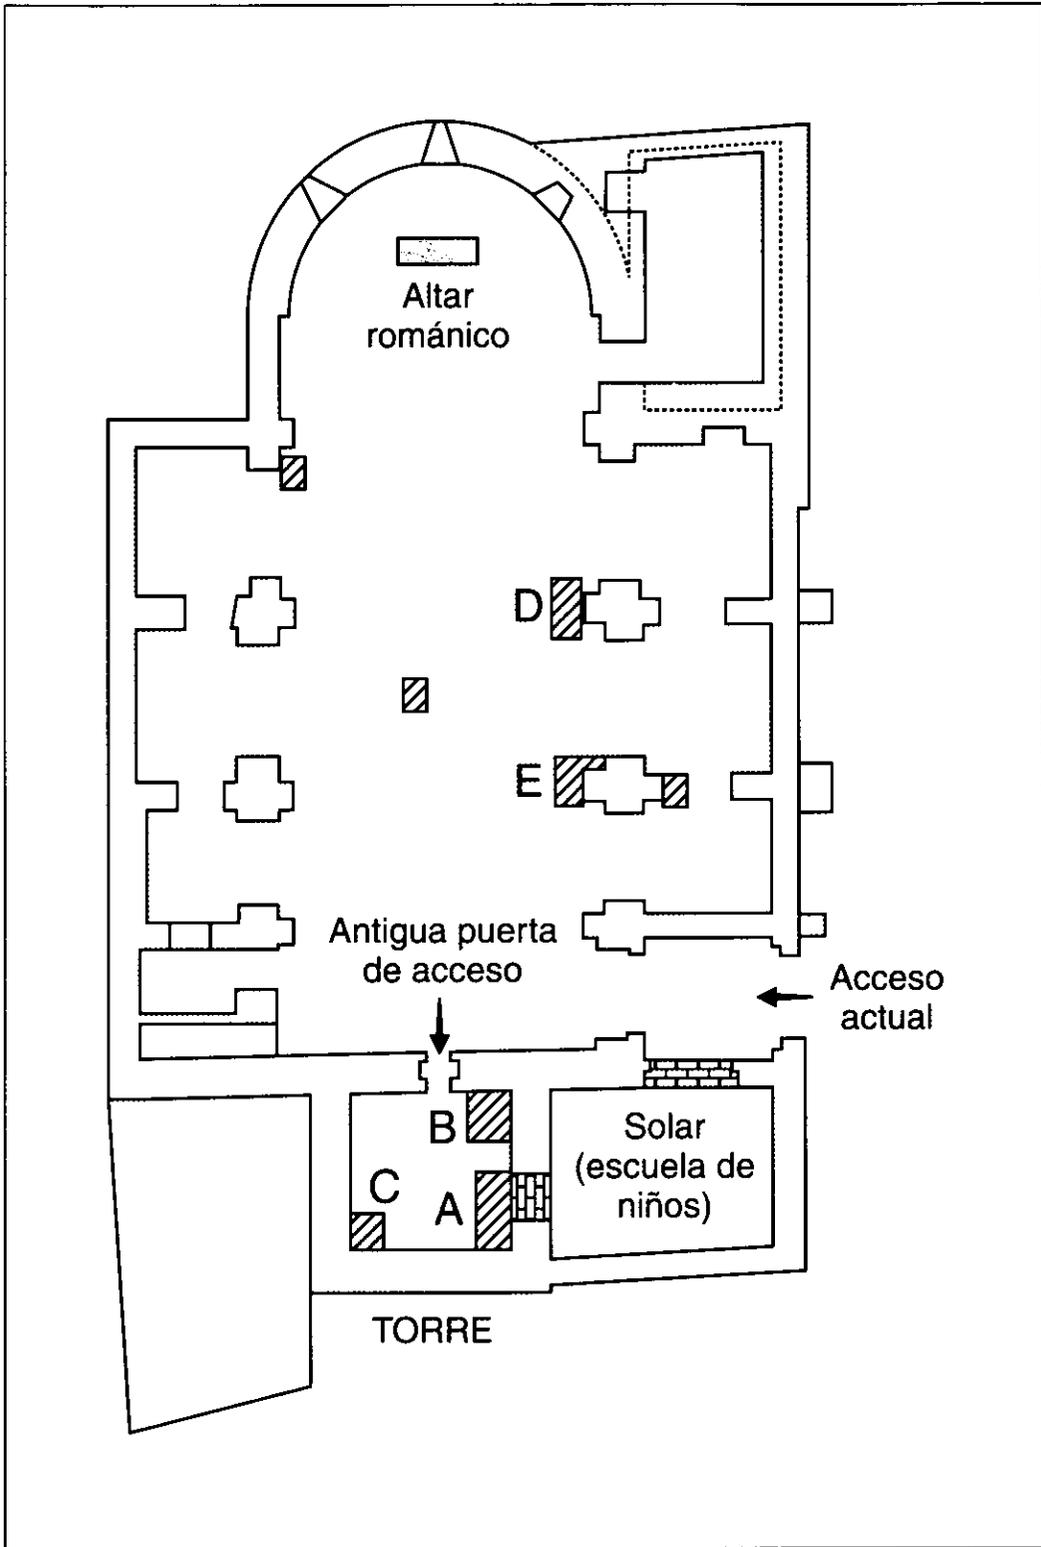
Planta de la iglesia y catas realizadas.

Siguiendo las fases antes mencionadas, se planificaron tres actuaciones: una en el interior de la torre –lado Oeste–, otra en el exterior de la iglesia junto a la torre –lado Sur– y, por último, una tercera en el interior de la iglesia, en su nave central y capillas laterales.

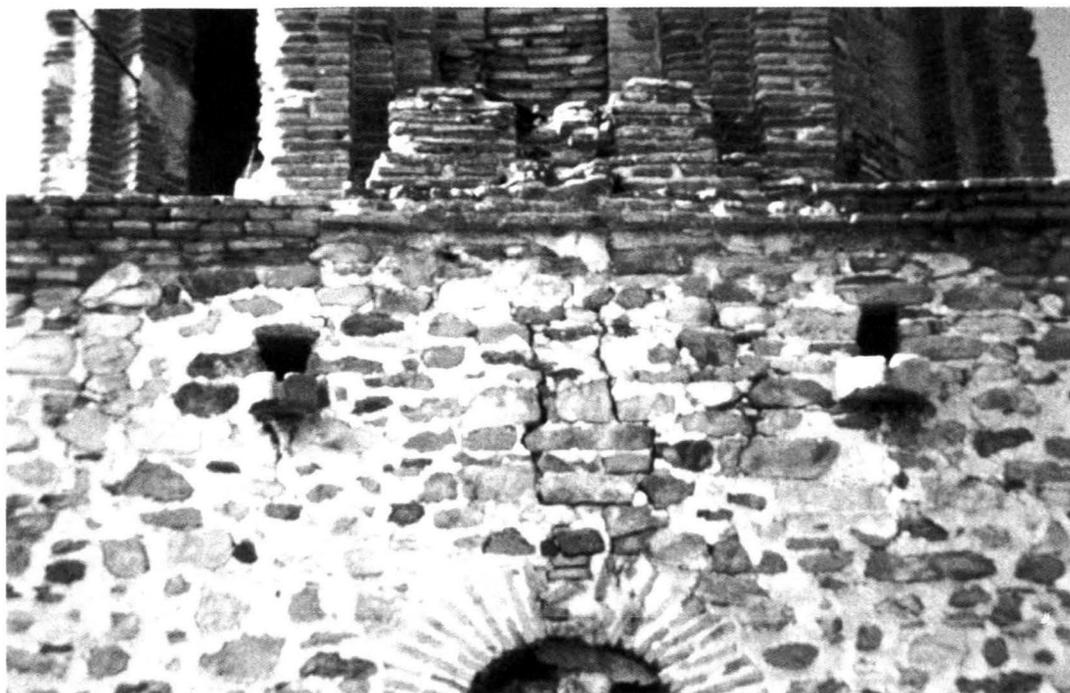
Los dos cuerpos de la torre, en el inferior dos estelas discoidales utilizadas como canaleras.

La torre presenta dos cuerpos diferenciados:

–El primero de mampostería, con esquinas acodadas, original del siglo XIV.

–El segundo cuerpo de ladrillo, muy deteriorado y agrietado, de forma octogonal, donde se aloja el campanario moderno.

Debemos anotar la presencia, en el lado Este, en la unión del primer y segundo cuerpos de dos estelas circulares funerarias, utilizadas como canaleras.

Estas estelas pertenecientes al mundo medieval cristiano presentan en su anverso una Cruz de Malta circunscrita a un círculo inciso y un vástago, que se embute en la pared de la torre. El reverso era liso y se ha acondicionado como canalillo para aguas de lluvia. No se han encontrado restos de epigrafía, aunque la dificultad para poder acceder a estas dos estelas/canaleras, no nos permite ofrecer más detalles. Es posible que en las obras de 1940, para desmontar la parte superior de la torre, se acondicionaran estas curiosas canaleras.

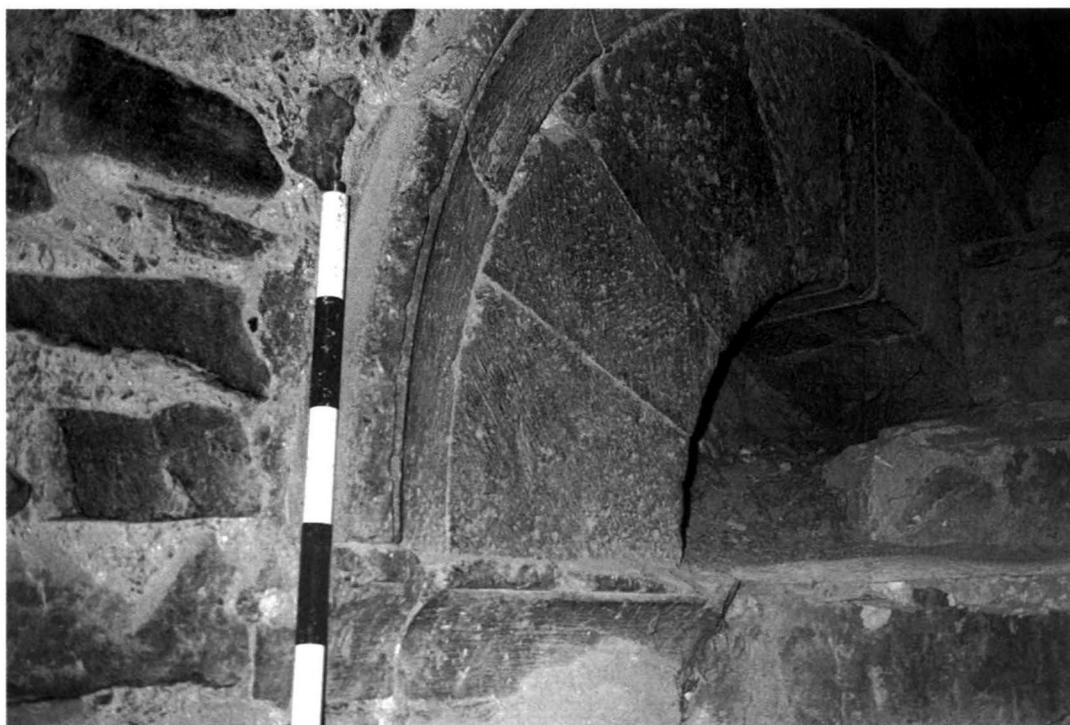
Arco de medio punto de la primitiva entrada a la iglesia, cubierto por la escalera de acceso al campanario.

Durante alguna etapa anterior de reconstrucción o rehabilitación, que se efectuó en la estructura de la torre, se debió de rebajar el nivel original de entrada al recinto eclesial. La entrada se realizaría por una puerta fabricada en piedra en arco de medio punto resaltado con un pequeño bocel en el diámetro exterior.

la rebaja de nivel y se acomodó la escalera que cubre parte de la primitiva entrada.⁴

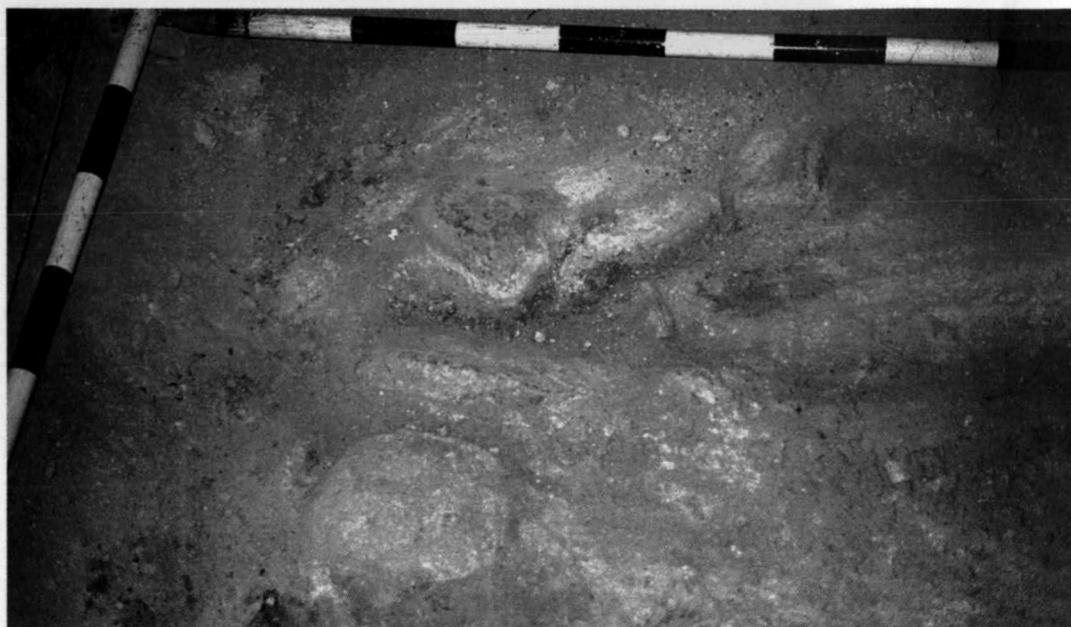
Detalle del pavimento de cantos en la cata A (US A104).

-US A104. Pavimento. El resto de la cata presentaba una pavimentación de cantos de río muy gruesos, con tierra suelta de color marrón claro.

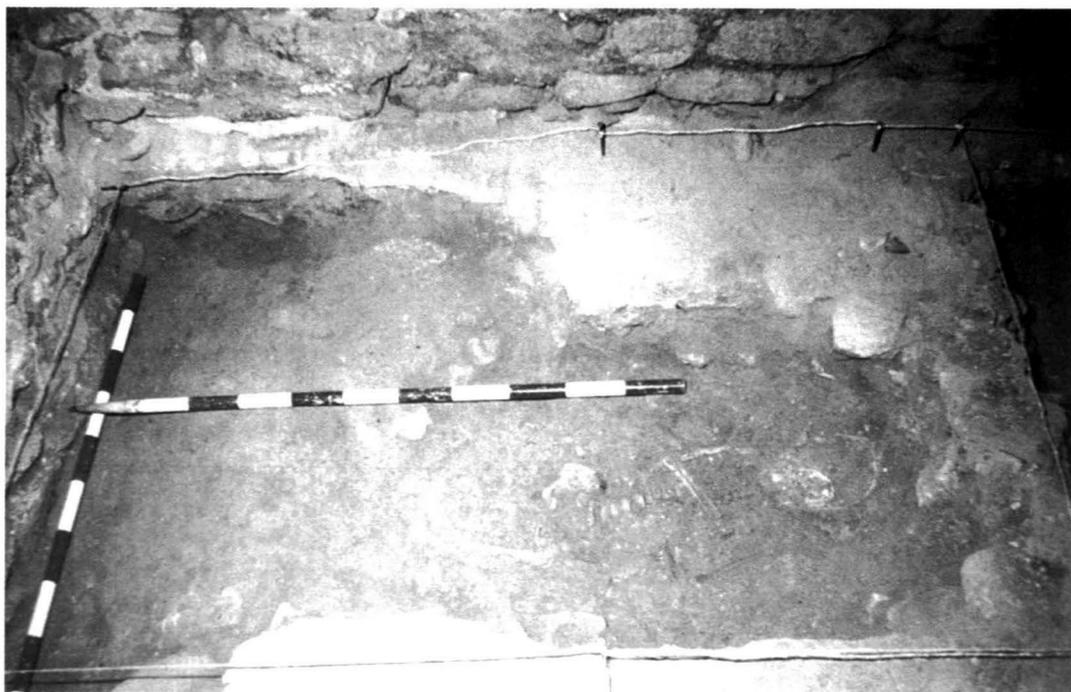
Cata B con enterramiento infantil.

Se emplaza en la esquina de los muros 01 y 04 -1 x 1 m-, a la derecha de la puerta primitiva, para conocer los cimientos de la iglesia.

Nivel superficial de tierra muy suelta -US B101-, se vuelve algo más compacta, apareciendo la zona de cantos rodados a modo de pavimento o nivelación -US B104-; por debajo se encuentra un nivel de arcilla amarillenta suelta con piedras angulosas de pizarra y caliza, de unos 12 ó 15 cm. -US B105- junto a otro tipo de tierra más

fina y con pequeños restos de gravilla donde se situaban algunos huesos humanos -US B108-, concretamente falanges y metatarsianos en bastante mal estado, a 0,24 m de profundidad.

Ante este hallazgo *in situ*, la excavación se amplía en dirección Oeste hacia la cata A, donde se localiza el resto del esqueleto.

Por encima aparecía el pavimento de cantos y un nivel de tierra marrón claro compacta con escasos restos cerámicos -US B106-; el enterramiento se sitúa en una fosa de tierra más ocre suelta que conforma la US B107.

Ya por debajo, se localizan también las gravas y arcillas de la cata A -US B109 y B110-. La profundidad alcanzada es de 0,43 m.

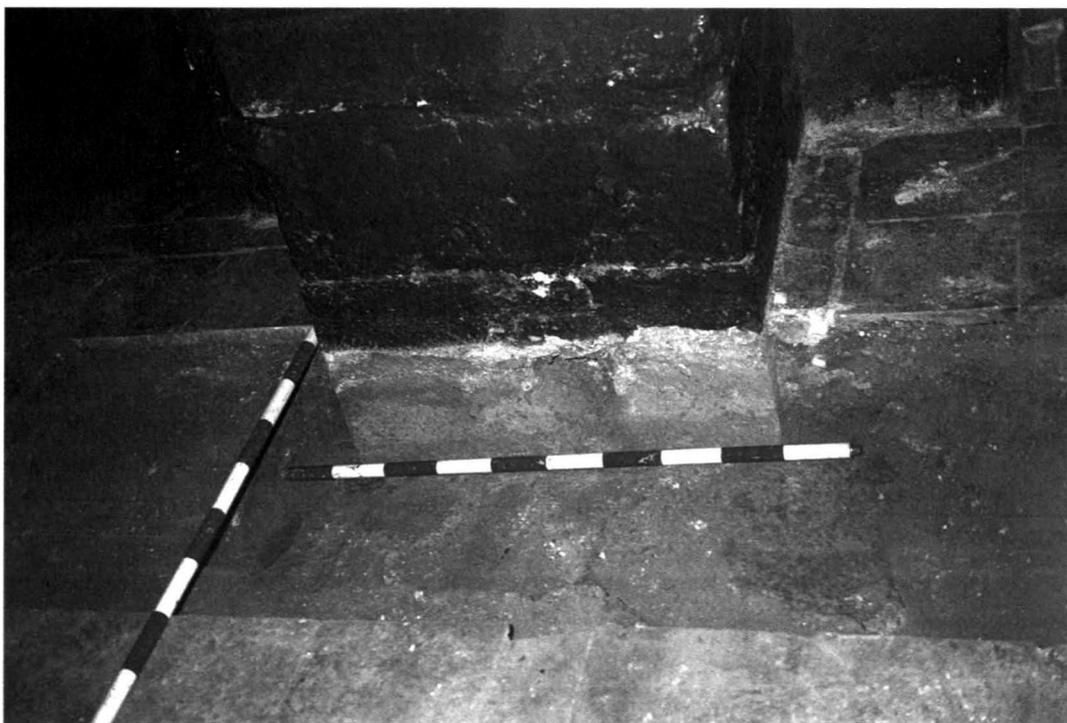
Cata D, zapata de cimentación en columna cruciforme.

La cata D –1,8 x 0,7 m– entre las capillas de la Virgen del Rosario y del Corazón de Jesús. La iglesia en su conjunto presenta una pavimentación de terrazo simple con dos tipos de embaldosado con diferente cementación:

Por debajo de US D105 a 0,25-0,26 m y adosadas a los sillares de la columna –US D107– aparecen losas y piedras muy robustas, que conforman la zapata de cimentación –US D108–, el material de estas losas es de pizarra o arenisca muy dura y poco granulosa, mientras que los sillares con toda probabilidad sean de litoarenita gris, que se localiza cercana a Trasmoz –Barranco del río Val–.

La cata se divide en dos zonas: la zapata de cimentación y la zona de osario o fosa de enterramiento, que no se excava, solamente se señala la unión de estas dos zonas, para la revisión antes de la rehabilitación.

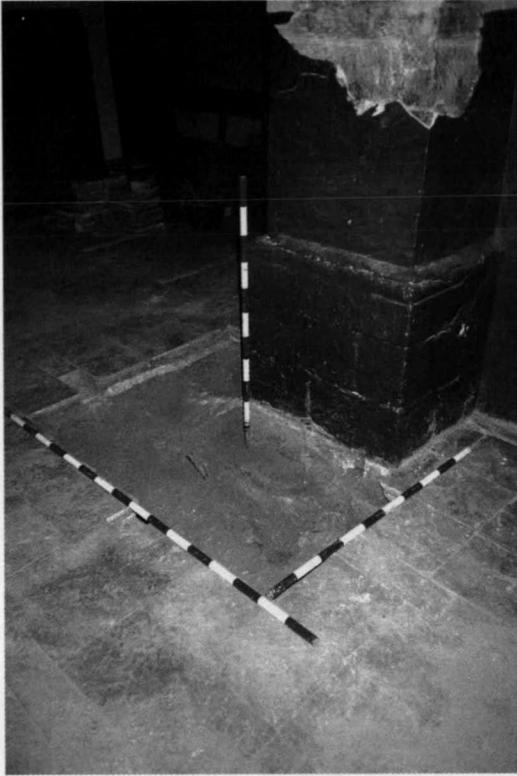
Cata E detalle de osario y zapata de cimentación.

La cata E $-1,2 \times 0,71 \text{ m}-$ entre las capillas del Corazón de Jesús y de San Sebastián se excava conociendo ya el posible resultado que daría. En principio, presenta el mismo esquema de niveles, con hallazgos similares, solamente la zona que corresponde al osario se presenta más débil, se hunde con facilidad, existiendo más bolsadas de aire. Los huesos, que son mucho más abundantes, aparecen mezclados y revueltos, ya que junto a algún cráneo hay costillas y extremidades de diferentes individuos $-US E105-$. Todos los individuos hallados son adultos y algunos presentan mandíbulas en abarca.

El osario $-US E106-$ se extiende todavía más hacia las capillas laterales, a una profundidad de $0,25-0,27 \text{ m}$ se lim-

pian las losas o piedras que aparecen pegadas a la columna, en idéntica función que en la cata D, aunque en inferior número debido a la extracción de algunas $-US E108-$. Entre la zona de contacto del osario y de la cimentación se detectan dos sectores con tierra arcillosa endurecida de tonos ocres o amarillentos y gran cantidad de cal, que pueden ser los restos de preparación de una pavimentación anterior o de refuerzo para la zapata $-US E109-$.

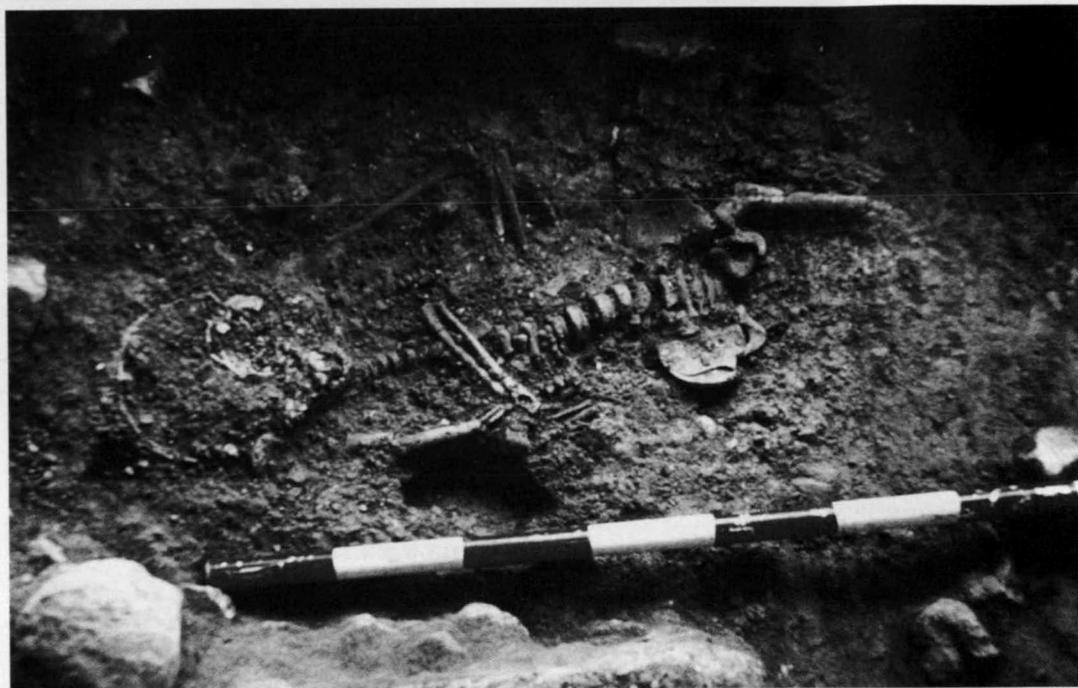
Detalle del enterramiento de la torre.

El enterramiento infantil apareció depositado en una fosa simple, sin elementos de cubrición o protección lateral, el esqueleto estaba en bastante mal estado, como ya se ha comentado. Se presentaba en decúbito supino con los brazos cruzados sobre el cuerpo: el derecho en el pecho y el izquierdo más abajo a la altura del estómago con la mano cayendo sobre la cintura.

La cabeza ligeramente sobreelevada, apoyada sobre tierra, es la parte del esqueleto más dañada, no se reconocían ninguno de los rasgos habituales: cuencas de los ojos, nariz... únicamente la mandíbula inferior se presentaba

en buen estado. La orientación del cadáver era Oeste-Este con la cabeza hacia el Oeste, siguiendo el eje de la nave de la iglesia.¹¹

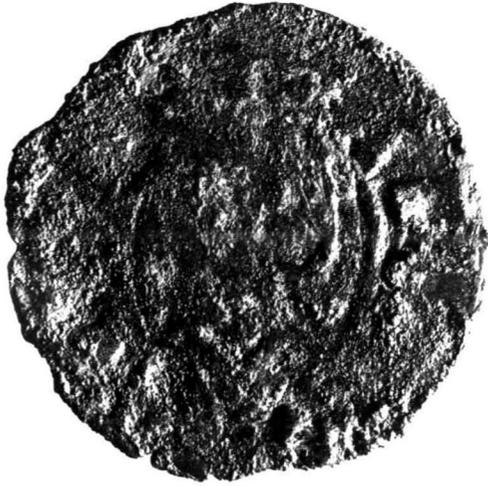
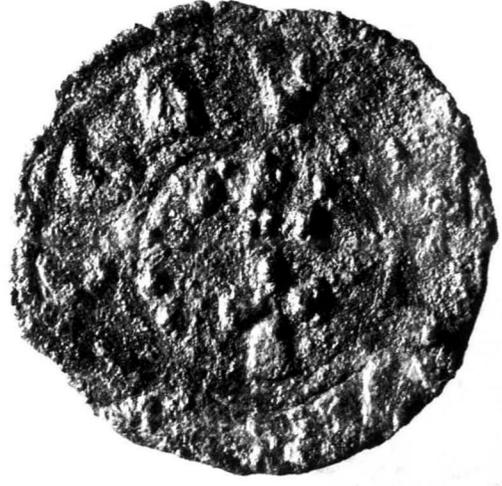
Anverso y reverso del dinero de vellón de Jaime I.

La moneda es un dinero de vellón de Jaime I (1213-1276), en mal estado, donde se lee con dificultades la leyenda del anverso: ARA-GON, cortada por arriba y por abajo, rodeando el busto

El reverso, peor conservado presenta una cruz de doble travesaño pontifical y leyenda: IACOBVS : REX. Grafila circular.

—Diámetro: Ø 18,5 mm.

—Grosor: 1 mm.

—Peso: 0,9 gr.
