COROBAMBA: UNA REDUCCIÓN TOLEDANA (SIGLO XVI) DEL CORREGIMIENTO DE PACLAS (EN LA ACTUAL PROVINCIA DE BONGARÁ, AMAZONAS-PERÚ)

*Corobamba: a toledan reduction (16th century) of the Paclas
corregimiento (in the current province of Bongará, Amazonas-Perú)*

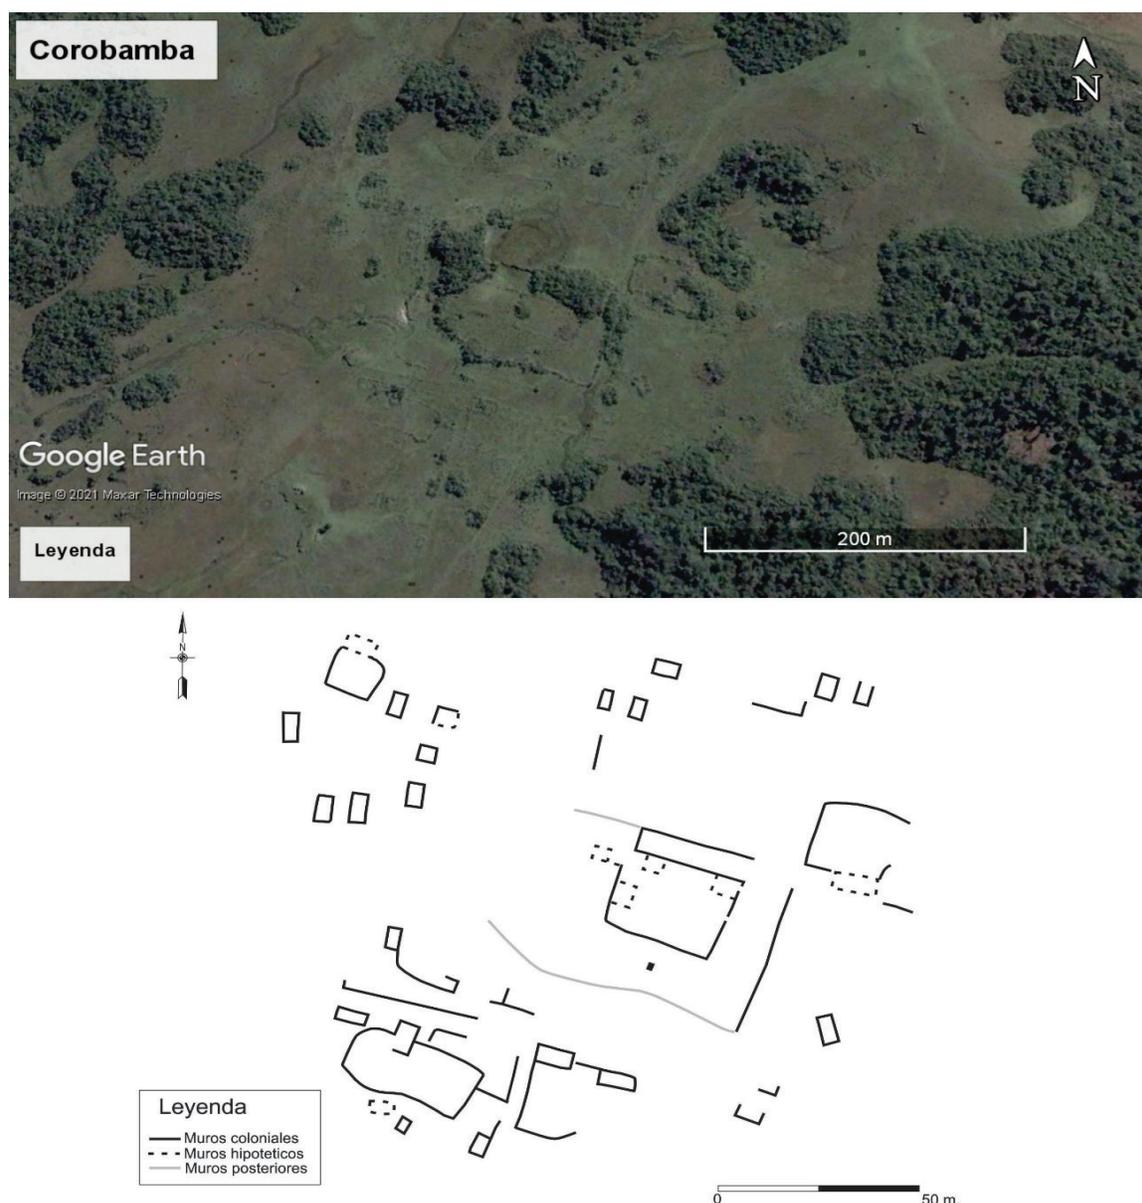
Figura 2

Fotografía satelital y plano parcial de la reducción colonial de Corobamba

Mediante la observación de imágenes satelitales proporcionadas por el programa Google Earth y fotografías obtenidas mediante un equipo RPAS, y más aun con la realización de un plano arquitectónico parcial del asentamiento de Corobamba (figura 2) pudimos constatar que los edificios en general presentan planta ortogonal, que conforman manzanas separadas por calles rectas y de regular amplitud. En el espacio central del asentamiento se puede observar una plaza cuadrangular, e inmediatamente al sur de esta se ubicaba la iglesia del pueblo.

La iglesia se encuentra orientada de noroeste a sureste, y debido a su estado de conservación no se puede distinguir la parte posterior, donde se habría ubicado el altar. Esta iglesia al parecer contaba con un bautisterio o sacristía adosada al lado sur; asimismo, este edificio se encontraba cercado por un muro que conformaba una manzana y en cuyo interior, posiblemente, se habría ubicado el cementerio del pueblo, como lo observado en Magdalena de Cao Viejo, en La Libertad (Quilter, 2016, p. 71). Cabe resaltar, además, que al sur del conjunto arquitectónico donde se encuentra la iglesia se encontraba lo que correspondería a una capilla elaborada con grandes rocas canteadas.

Otro detalle importante de la planimetría de Corobamba corresponde a que muchas de las manzanas que configuraban el Patrón de Damero contenían uno o más recintos asociados a grandes patios, que pudieron servir como caballerizas o corrales para la crianza de animales. Dicha apreciación se apoya en información histórica, en la que se menciona que parte de la tributación de los naturales que habitaban Corobamba era pagada con aves de corral (Barrientos, 1687, citado por Espinoza, 2019), los cuales pudieron haberse criado en los patios mencionados.

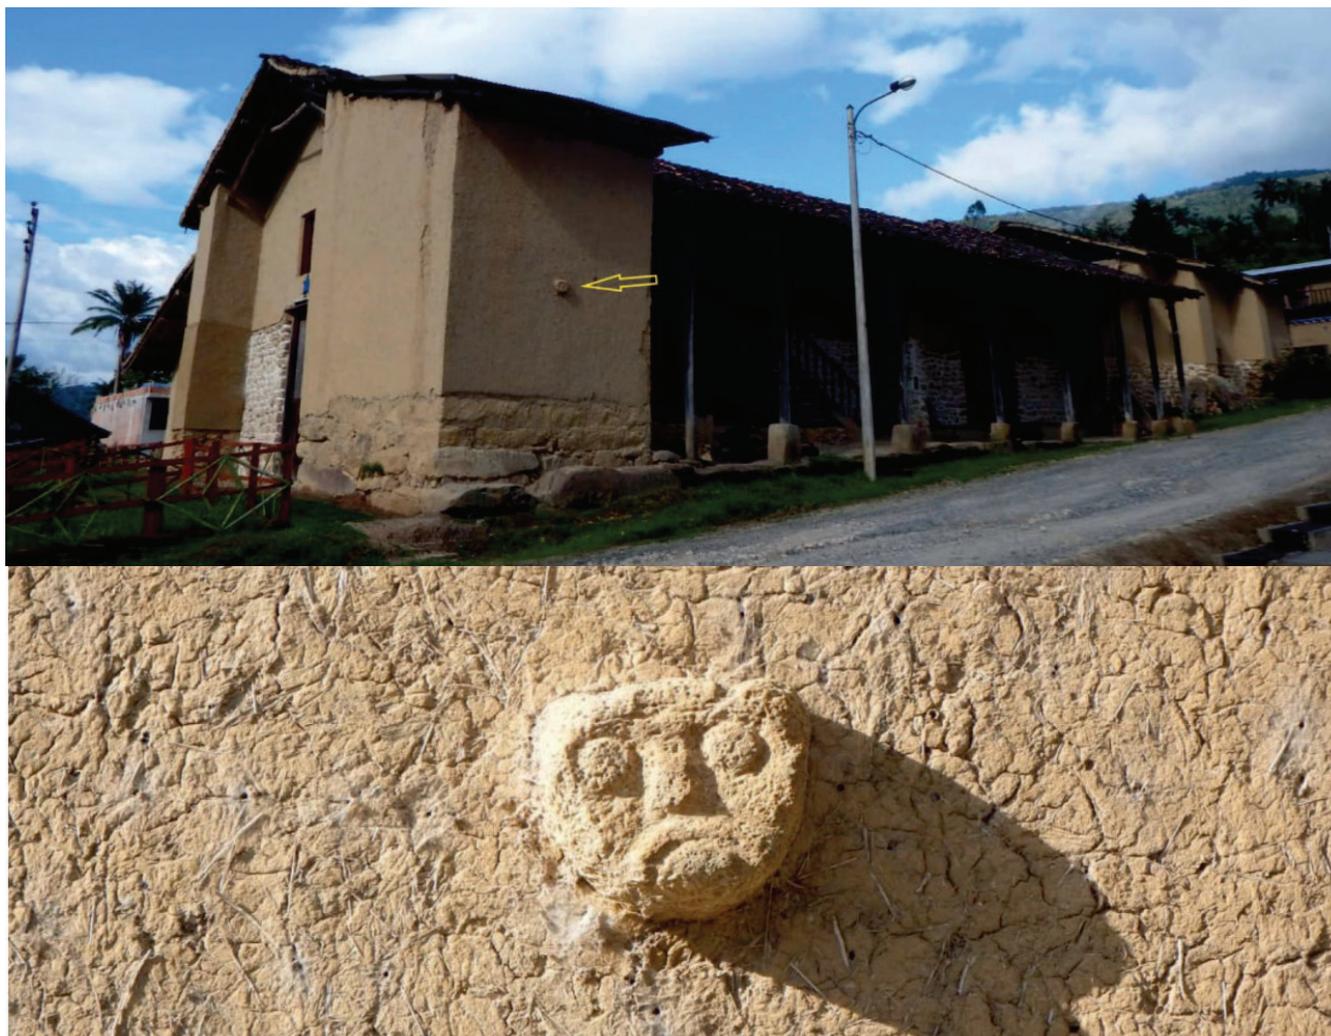
Figura 4

Arriba: Fotografía del lado sur de la iglesia del pueblo de San Carlos, donde se observa una de las cabezas clavadas (indicada en amarillo) de su paramento externo. Abajo: Fotografía a detalle de la cabeza clava (indicada en la fotografía de arriba) ubicada en el paramento sur de la iglesia de San Carlos

Otros objetos que pudieron trasladarse de Corobamba, corresponderían a dos cabezas clavadas en las paredes externas de la iglesia (figura 4). Este tipo de elementos son relacionados a la arquitectura prehispánica amazonesa (sobre todo al sur; véase Guengerich, 2017; Schjellerup, 2005), por lo cual no sería descabellado considerar que estos objetos habrían formado parte de los muros de la iglesia de Corobamba, como en el caso de los frisos locales plasmados en la iglesia del siglo XVI en la Jalca Grande (Chachapoyas-Amazonas).

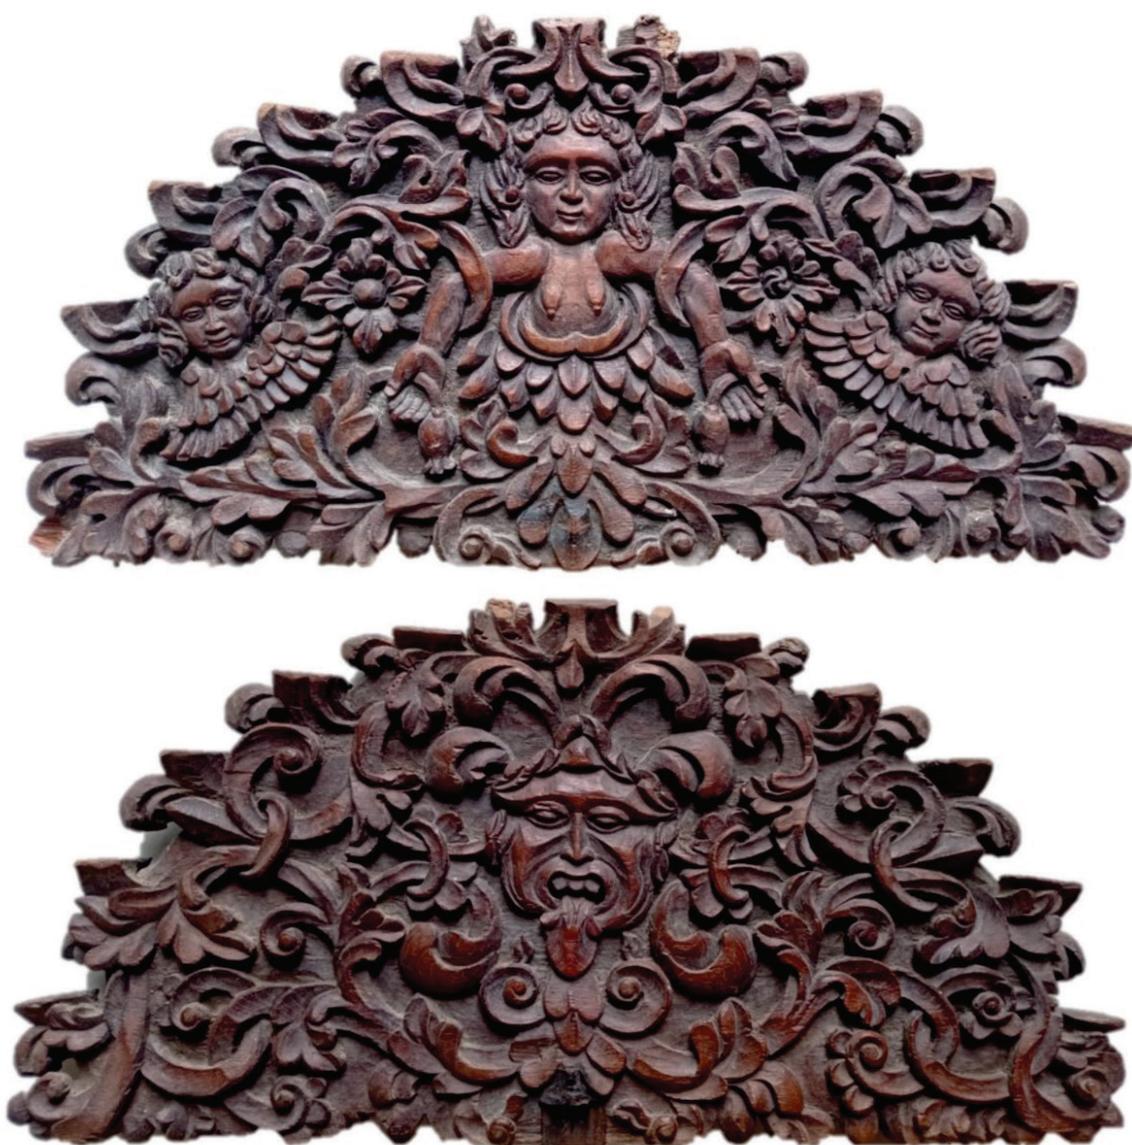
Figura 5

Fotografías de ambos lados de un candelabro procedente de la iglesia de San Carlos. Arriba: Representación de ángeles flanqueando a la probable imagen de una virgen con el torso desnudo, rodeada de plantas con flores. Abajo: Representación de un demonio sacando la lengua y rodeado de plantas sin flores

Asimismo, algunos elementos iconográficos plasmados en los paños también son observados en un candelabro de madera (figura 5), procedente de la iglesia de San Carlos, lo cual indicaría una antigüedad y origen similar a los otros objetos.
