La iglesia medieval fortificada de Santa María de El Toro (Castellón)

Josep Benedito Nuez*
José Manuel Melchor Monserrat*

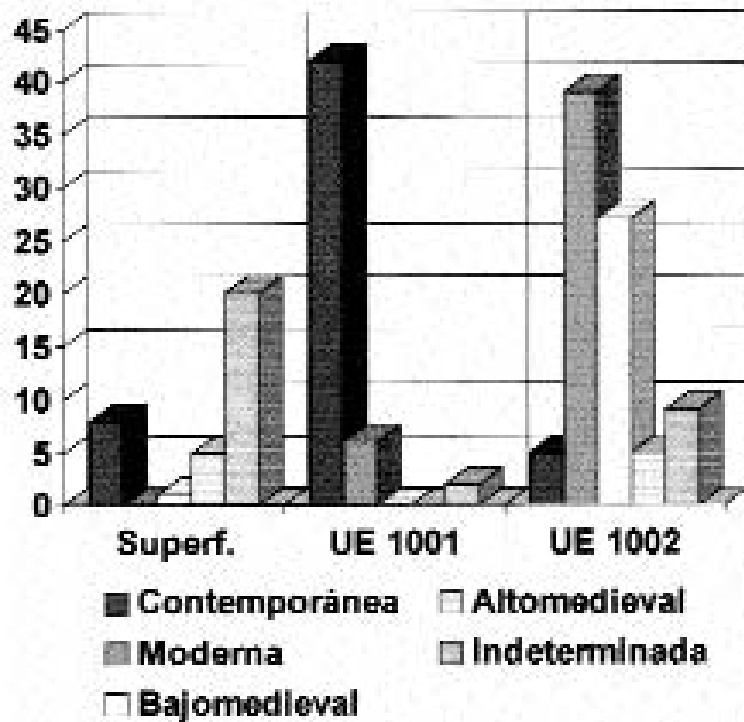
Figura 5. Porcentaje de las distintas cerámicas obtenidas en la excavación.

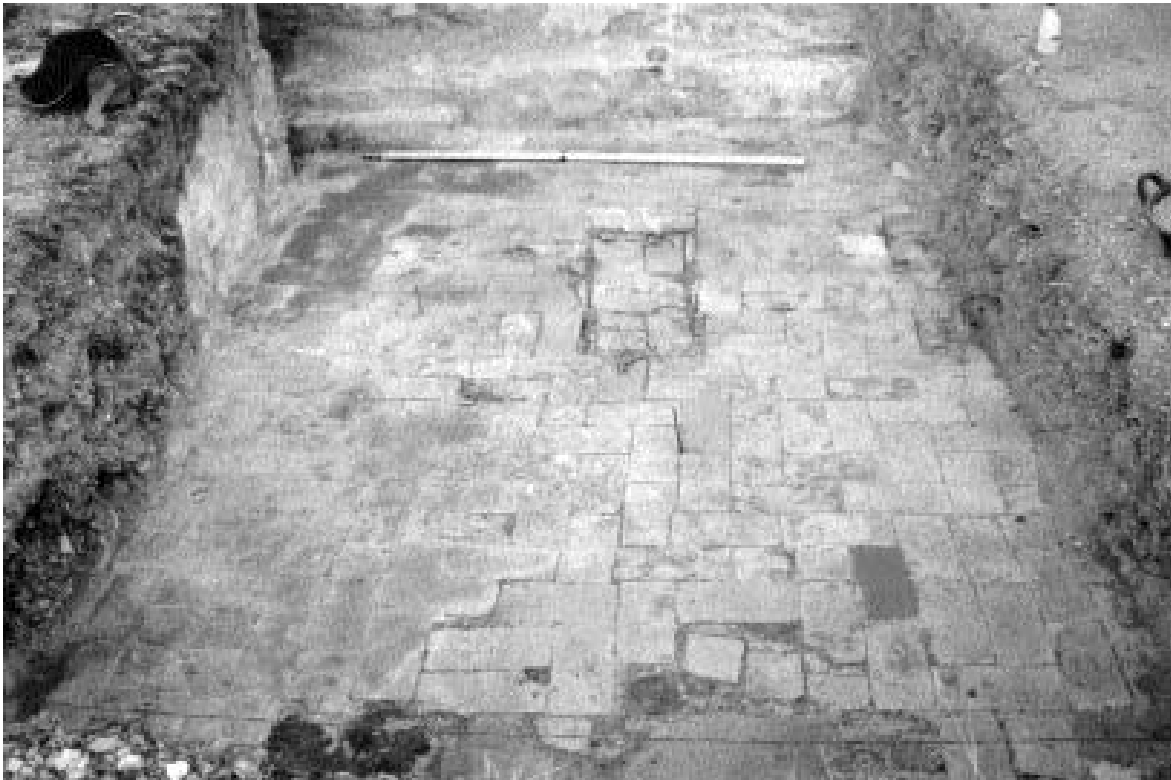
2. Suelo de la iglesia con la sepultura en el centro.

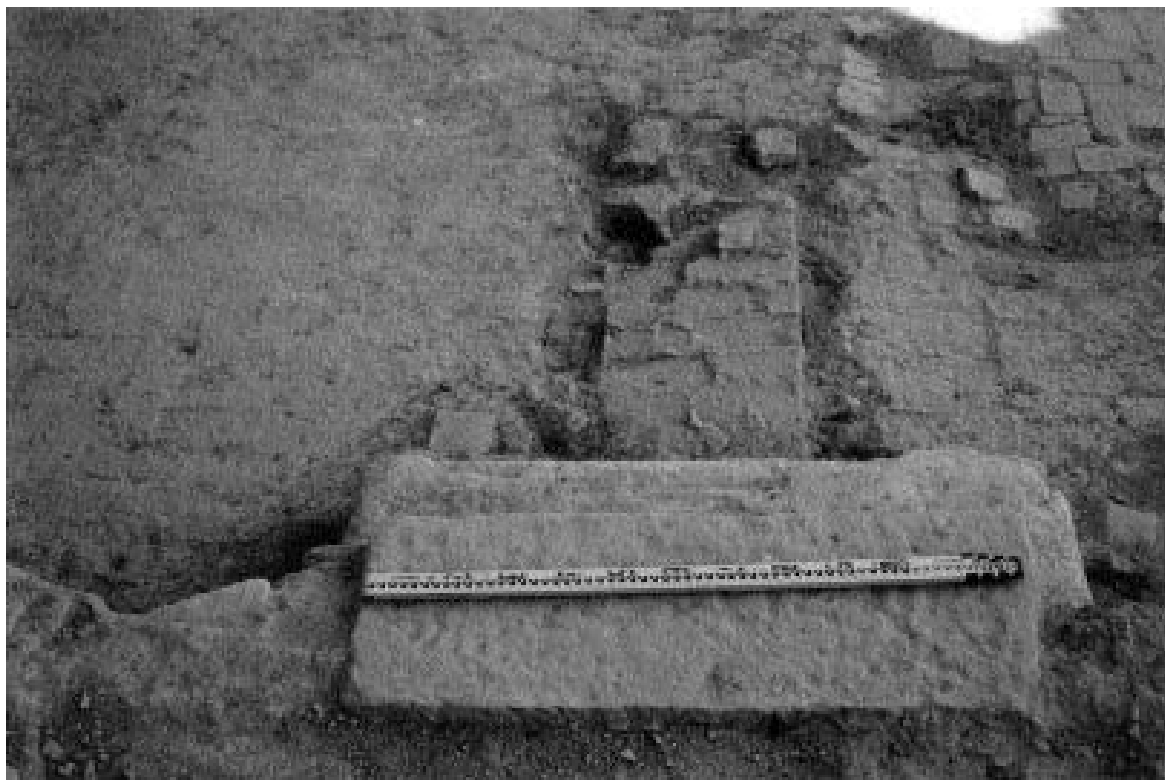
1. Sepultura frente a la escalera de acceso al altar mayor.

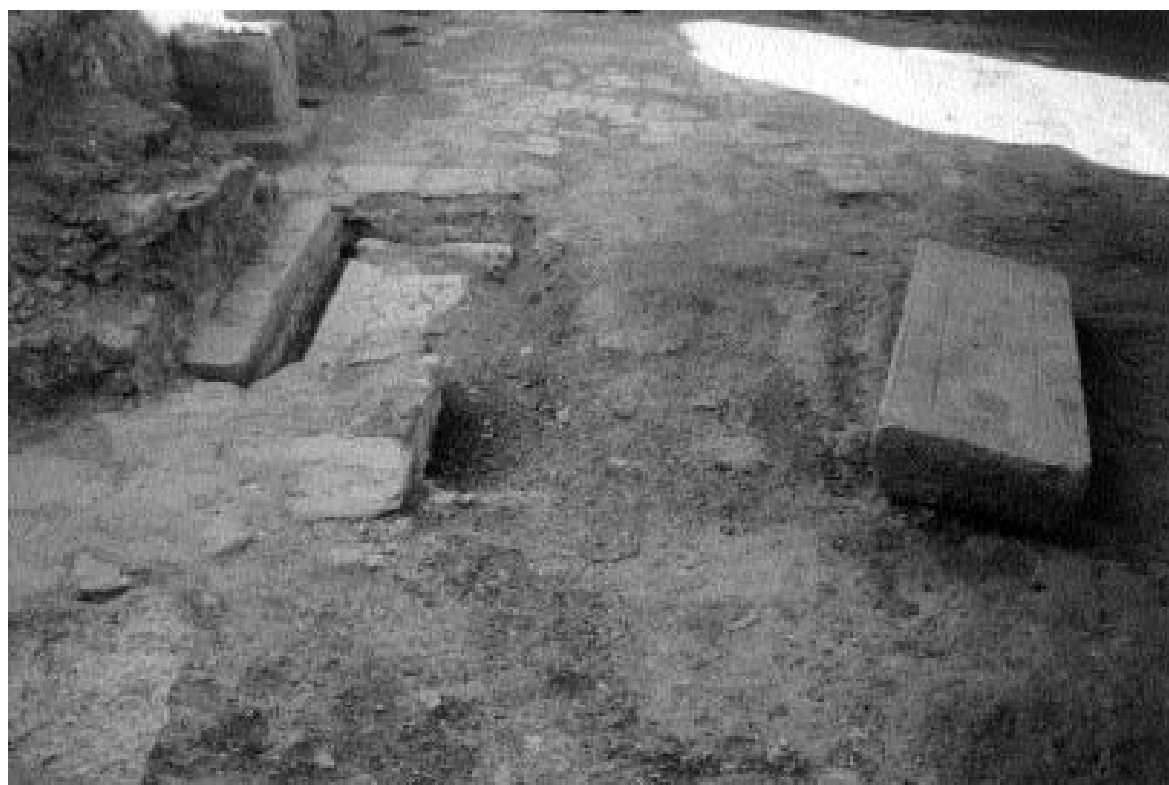
2. Lápida aparecida fuera de contexto.

Unidad estratigráfica 1052: Lápida trabajada en piedra que apareció fuera de contexto formando parte del relleno superficial. Conserva en perfectas condiciones la siguiente inscripción latina:

IN · HOC · TUMULO · YACET · IOANA · ÇORIO · UXOR · BARTOLOMEI · PARICI · OBIT · 7 · FEBRIARII · ANNI · 1578

EN · ESTA · SEPULTURA · YACE · JUANA · ZORIO · ESPOSA · DE · BARTOLOME · PARICI · MUERTA · EL · 7 · DE FEBRERO · DEL AÑO · 1578
