LA ARQUITECTURA DEL CONSERVATORIO SUPERIOR DE MÚSICA DE MÁLAGA

Candela Gaitán Salinas

ANÁLISIS DEL INMUEBLE

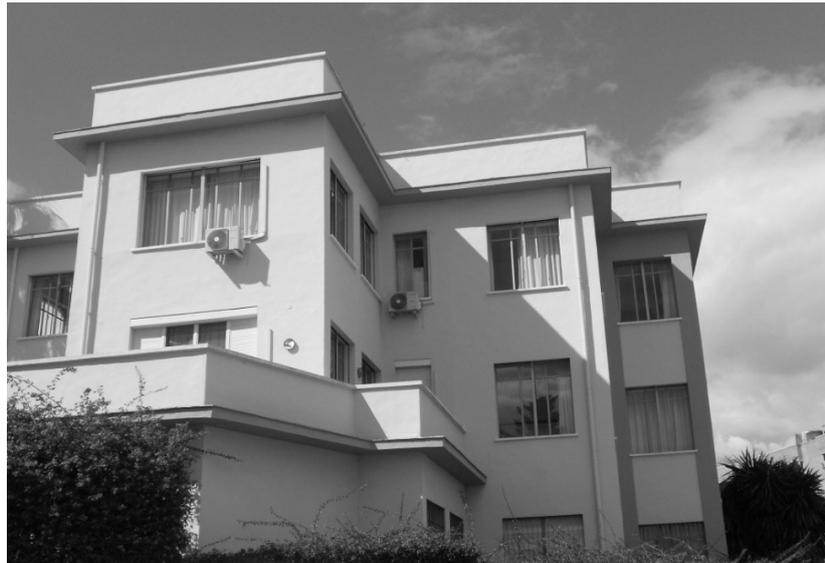
La disposición de las esquinas del “Conservatorio” no pasa desapercibida ni al exterior ni al interior del edificio (Img.1). Tanto en la primera planta las aulas 1, 2 y 3, como en la segunda las aulas 13, 14 y 15 pueden resultar incluso incómodas al interior ya que las puertas de acceso se sitúan casi pegadas unas a otras que, junto al sistema de doble puerta -poco efectivo acústicamente pero fácilmente solucionable- pueden llegar a provocar golpes indeseados entre dos personas que salgan y entren a la vez. Esto que podríamos considerar como una idea desafortunada podría haberse evitado si Atencia hubiese ubicado la puerta del aula 2 y 14 en medio de la misma y no en una esquina. Sin embargo, el diseño de Atencia muestra claramente su buen hacer puesto que las puertas indicadas en el plano abren hacia dentro (tal y como hace la puerta interior), por lo que

podríamos deducir que las puertas exteriores fueron añadidas con posterioridad a la realización del proyecto. No obstante, la intención de Atencia no es otra que aprovechar al máximo el recogimiento de luz natural en el edificio. De esta forma, las aulas 1, 3, 13 y 15, tienen ventanas en dos de sus lados, mientras que la 2 y la 14 las albergan en tres de ellos.

Img.1. - Exterior esquina Este, 2014. Fotografía: C. Gaitán

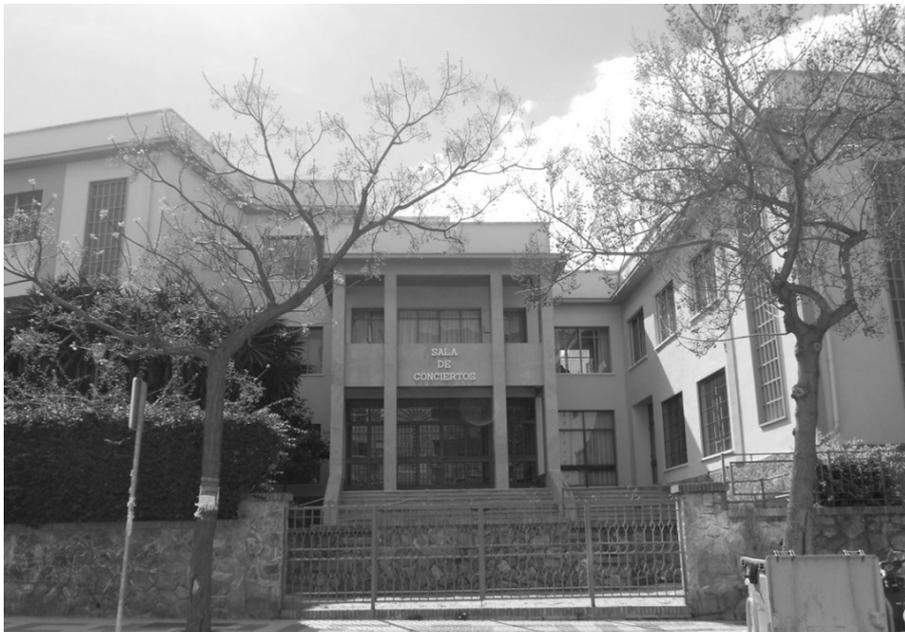
La convivencia independiente entre el ámbito educativo y el social viene dada precisamente por los dos módulos de los que hemos hablado desde el comienzo del presente estudio. Si antes hemos estudiado el módulo correspondiente al ámbito educativo, ahora nos centraremos en la Sala de Conciertos, conocida emotivamente por el alumnado como “la Falla”, destinada a eventos públicos (Img.2).

Img.2. Entrada Sala de Conciertos, 2014. Fotografía: C. Gaitán

A diferencia del módulo anterior que se organizaba paralelamente a un amplio pasillo, éste lo hace en torno a un hall. En él podemos identificar en el lado Sur una puerta que da acceso a la restaurada Sala Turina, destinada en el proyecto a sala de ensayos y que actualmente es el aula de percusión, y a la que le sigue la cafetería. Ésta no estaba proyectada en los planos iniciales de Atencia, pues en su lugar había diseñado un jardín con una pequeña alberca, pero es evidente que una zona dedicada a realizar conciertos y acoger un público popular necesita de un área de descanso y reunión donde poder tomar un refrigerio a mitad de la función. En cuanto al lado Norte de este hall

sólo podemos destacar el gran acceso a este módulo de la Sala de Conciertos, que será comentado más adelante por su exterior.
