ANÁLISIS ARQUITECTÓNICO DE LOS ALFARES DE CHINCHILLA

Por José Sánchez Ferrer

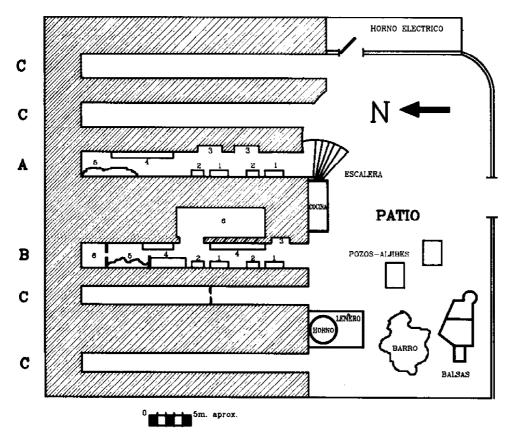
Fig. n.º 1: Croquis de la alfarería de los hermanos Tortosa. Chinchilla.

A: cueva-taller de Luis Tortosa. B: cueva-taller de Antonio Tortosa. C: cuevas-almaçén.

1: tornos 4: estanterías 2: losas de sobar 5: barro 3: huecos utilizados como armarios 6: almacên

Esta zona de la alfarería de los hermanos Tortosa está formada por seis cuevas aproximadamente paralelas que abren sus entradas a un patio (Fig. n.º 1). Dos de las cuevas, de unos tres metros de ancho por unos veinticinco de largo, se utilizan como taller, almacén de barro y expositor de piezas para la venta (Fots. núms. 2 y 3). Las otras, aproximadamente de la misma profundidad que las citadas—algunas eran las antiguas viviendas de los alfareros (Fot. n.º 4)—, se usan como secaderos y almacenes de utensilios, herramientas y piezas terminadas.

El de la alfarería de los Tortosa está situado en el patio que precede a sus talleres (ver Fig. n.º 1) y consta fundamentalmente de dos partes:

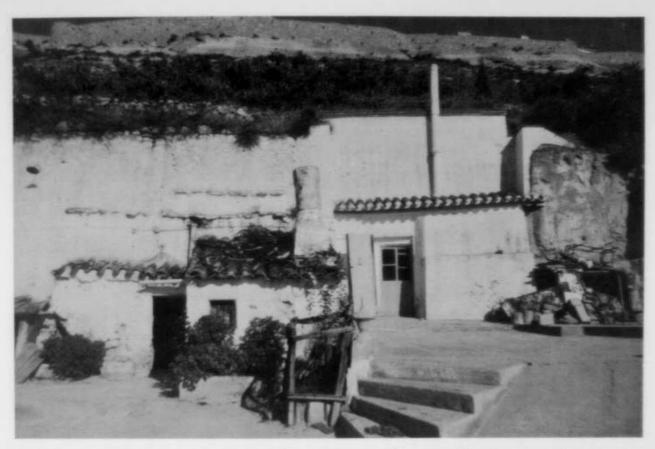
Fot. n.º 1: Entradas de las cuevas que se utilizan hoy como talleres de alfarería y que están excavadas en la ladera del promontorio sobre el que se alza la ciudad de Chinchilla.

Igualmente, el espacio en el que se desarrollan buena parte de las labores alfareras está excavado allí (Fot. n.º 1). La arquitectura construida al efecto es subterránea y, por tanto, de concepción simple y rudimentaria. Es del tipo espacialmente regresivo de recinto incompleto por no poder ser cognoscible exteriormente. La existencia de esta delimitación del espacio es posible sólo por la propia consistencia de la masa caliza de la roca que no ha sido debilitada debido a la angostura de la perforación. Es pues, una arquitectura primaria perteneciente a la tipología del hábitat subterráneo⁵ con un destino industrial.

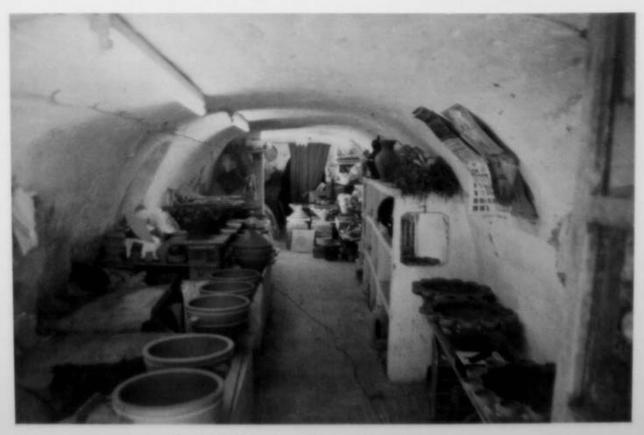
Fot. n.º 2: Interior del taller de Antonio Tortosa.

- 1. La profundidad. Son salas estrechas y largas llegando, e incluso superando, los veinticinco metros de profundidad (Fots. núms. 2 y 3).
- 2. La sencillez estructural. Son espacios generalmente sin ejes de penetración quebrados y solamente compartimentados por separaciones transversales al eje axial.

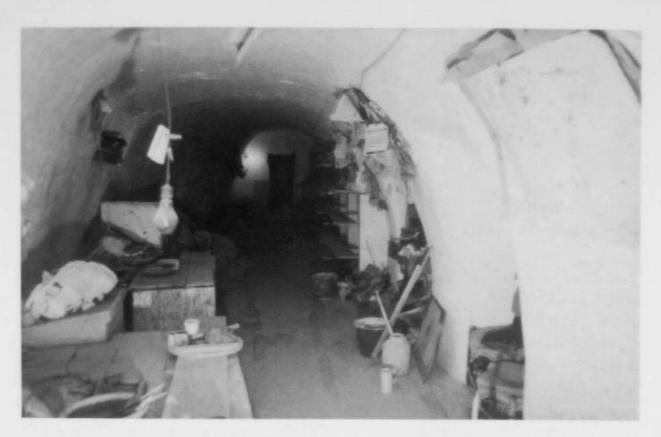
Fot. n.º 3: Interior del taller de Luis Tortosa.

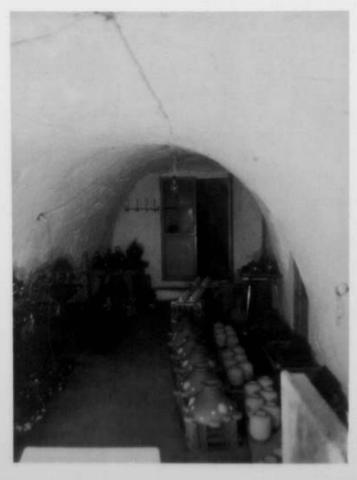
Fot. n.º 4: Interior de una de las cuevas utilizada como secadero y almacén de piezas terminadas. Anteriormente fue vivienda.

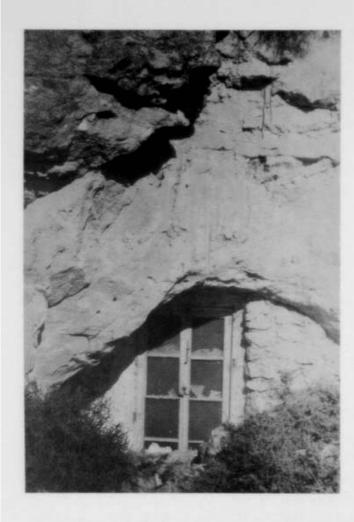
Fot. n.º 5: Entrada de una cueva de la tejera.

3. La escasez de vanos. Al estar desarrolladas en profundidad y ser estrechas, los vanos se reducen a la puerta de entrada que se convierte en el único sistema de iluminación y ventilación de la estancia (Fot. n.º 5). No se practica ningún respiradero ni chimenea y los alfareros tienen que trabajar próximos a la puerta.

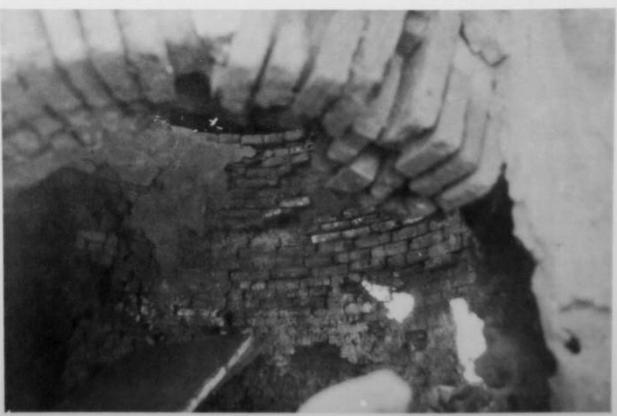
Fot. n.º 6: Interior de la cámara del horno árabe de los hermanos Tortosa.

Consta de dos cámaras superpuestas en vertical. La inferior es el hogar, caldera o cimbra. Está abovedada con ladrillo refractario y en ella se introducía la leña por una estrecha boca formada por un arco de medio punto de ladrillo refractario a la que se accede desde el interior del leñero. Encima de ella está la de cocción, el vaso o cámara, con la puerta, también de medio punto y de ladrillo refractario, practicada en un lateral.

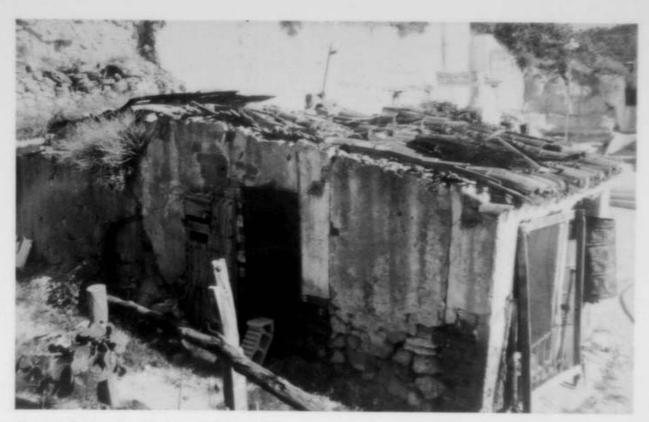
Fot. n.º 7: Exterior del horno árabe de los hermanos Tortosa. En la parte delantera, el leñero; en la posterior, el horno cubierto con chapas metálicas. Se puede apreciar perfectamente el estado semi-rruinoso en el que se encuentra.

b) Es un cobertizo con tejado a una sola vertiente adosado a la pared de la puerta de la caldera. Tiene dos vanos en el frente separados únicamente por un pilar de sección cuadrada y otros dos, cada uno en un lateral, más reducidos (Fig. n.º 2 y Fot. n.º 7). Se destinaba a almacenar la leña que debía quemarse en el horno y servía también para faenar bajo cubierto la larga y delicada operación de la cocción. Tiene escaso interés arquitectónico.

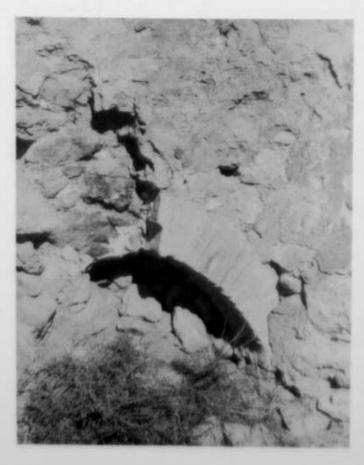
Fot. n.º 8: Boca de la caldera del horno árabe de la tejera.

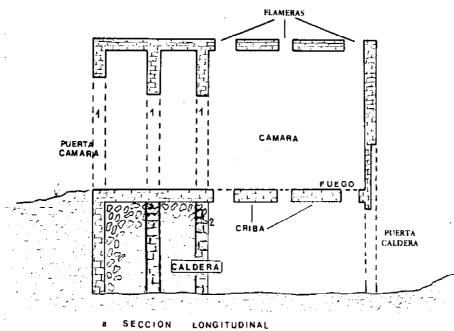
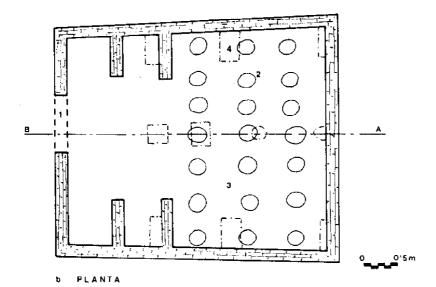
Fig. n.º 3: Esquema del horno de Manuel «Pintili».

- a) SECCIÓN LONGITUDINAL (A-B):
 - 1. Sucesivas reducciones de la cámara.
 - 2. Reducción de la caldera por relleno.
- b) PLANTA DE LA CÁMARA:
 - 1. Puerta.
 - 2. Fuego.
 - 3. Criba (conjunto de los fuegos).
 - 4. Flamera.

Es prismático, tanto interior como exteriormente, y su cubierta se aproxima a la de dos aguas. En lugar del cielo abierto propio de los hornos árabes tiene bóveda de medio cañón imperfecta en la que se abren nueve orificios, aproximadamente circulares, de unos 15 centímetros de diámetro (Fot. n.º 11). Sobre cada orificio cabalgaba una chimenea, flamera, de base cuadrada. Por ellas salían los gases que llegaban a la cámara, a través de los fuegos de la criba, procedentes de la caldera. La puerta de esta última y la de la cámara, al contrario de la disposición acodada del árabe, están situadas en un mismo eje (Fig. n.º 3).

El alfarero redujo en dos ocasiones el amplio espacio útil de su horno como consecuencia de que la edad iba mermando sus fuerzas y reduciendo su capacidad productiva. Tabicaba una parte de la cámara y desplazaba a esa pared la puerta. Consecuentemente, rellenaba con piedras y tabicaba la parte correspondiente a la caldera.

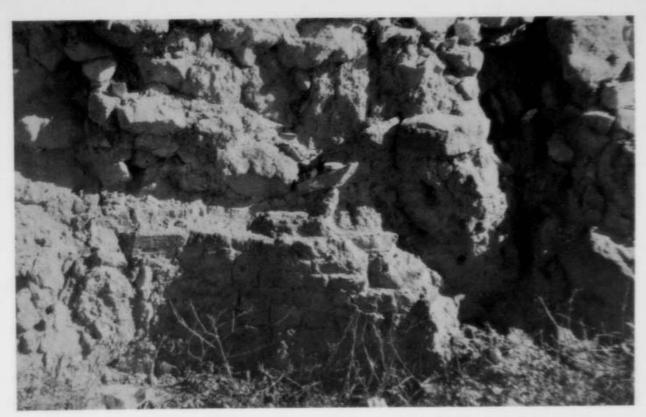
Fot. n.º 9: Aspecto actual del interior del horno árabe de la tejera. Se puede apreciar el doble muro de la construcción. El externo, grueso, de mampostería tosca; el interior, casi totalmente desprendido, de ladrillo refractario.

La tejera ocupaba una terraza de la misma zona pero de cota inferior a la de las alfarerías de los Tortosa y «Pintili». Su horno posee similares características que el anterior pero tiene mayor tamaño. Está totalmente derruido aunque todavía se puede apreciar su aspecto cúbico, parte del cilindro de la cámara y una porción de la boca de la caldera (Fot. n.º 8). En los restos del interior de la cámara aparece muy clara la disposición de la doble pared, de mampostería la externa y de ladrillo refractario la interna, con la que fue construido. Su composición, aparejo y revestimiento son en todo semejantes a los descritos más arriba (Fot. n.º 9).

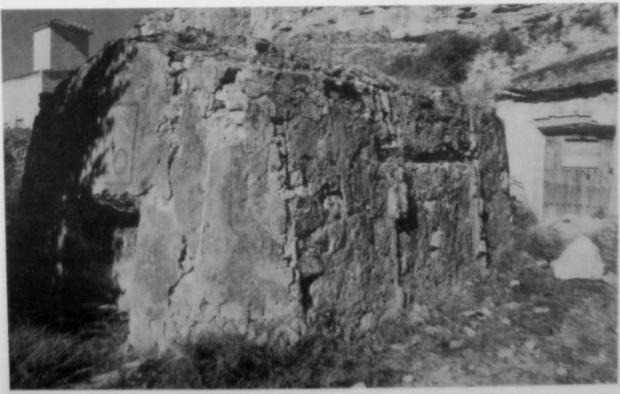
Fot. n.º 10: Aspecto exterior actual del horno de «Pintili». Al fondo, la entrada de la cueva que constituía su taller.

El horno de «Pintili» está situado ante la boca de la cueva que fuera su taller (Fot. n.º 10) y a poca distancia del de los Tortosa.

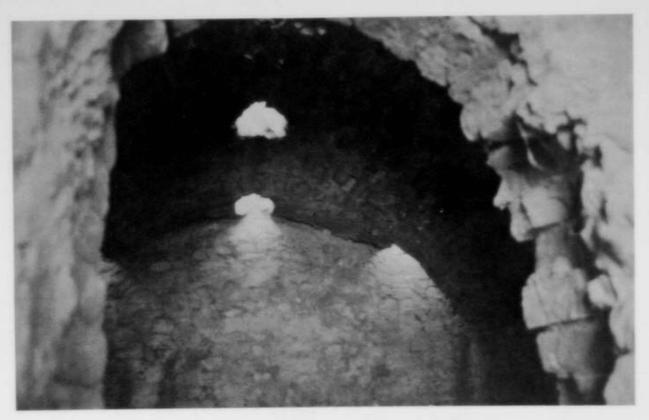
Fot. n.º 11: Interior de la cámara del horno de flameras.

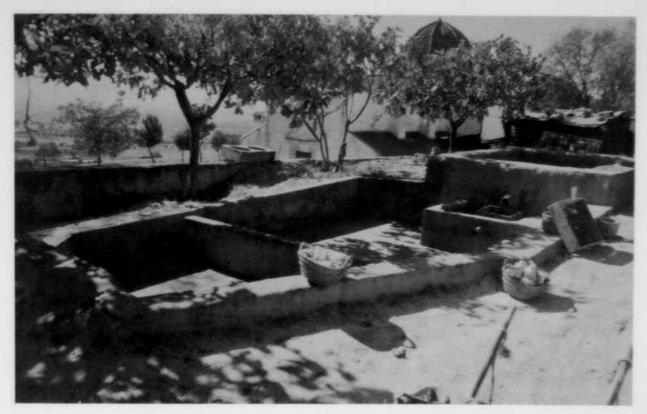
Fot. n.º 12: Balsas para el colado del barro de la alfarería de los hermanos Tortosa.

Las pilas, por el contrario, tienen interés, fundamentalmente tipológico (Fot. n.º 12 y Fig. n.º 4).

Las balsas del colado tienen como función la obtención de barro sin piedras, grumos, caliches y otras impurezas. Esto se consigue a través del sedimentado, decantado y filtrado al que va siendo sometida la masa. Constan de tres pilas semihundidas, sucesivas, adosadas y comunicadas, construidas de mampostería enlucida con cemento. Su fondo está constituido por una plano ligeramente inclinado por el que circula el agua sobrante del barro que se va recogiendo en el pocillo que se encuentra en el nivel más bajo. Las pilas son de diferente profundidad y superficie y están pavimentadas con baldosas de barro cocido. La segunda posee en su interior otra pequeña, en la que se efectúa el filtrado del barro colocando debajo del conducto que la comunica con la primera balsa una criba que retiene las impurezas.

El conjunto tiene una longitud de nueve metros y medio y una anchura máxima de tres y medio. Es, sin duda, importante por su singularidad en esta clase de construcciones.

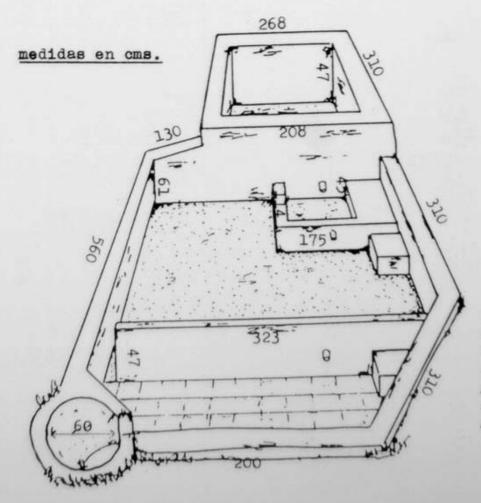
Fig. n.º 4: Balsas de la alfarería de Luis y Antonio Tortosa. (Reproducido de LIZARAZU, Alfarería popular en la Provincia de Albacete: estudio etnográfico).
