Estado del Palacio de Toral de los Guzmanes a finales del siglo XIX

JAVIER REVILLA CASADO*

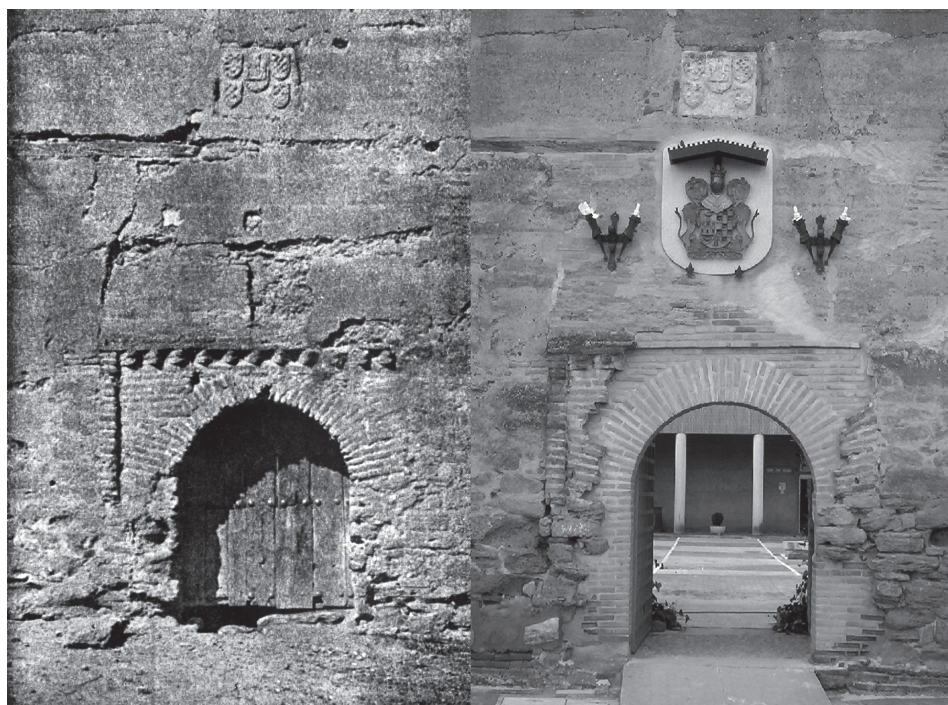
Fig. 4. Puerta Este del palacio y conjunto heráldico.
Comparativa de su estado en 1916 (izquierda) y en la actualidad (derecha).

De la puerta de entrada ya hemos hablado con anterioridad. En la actualidad sólo se conserva parte de su fábrica original de ladrillo mudéjar, habiendo sido restituidas recientemente las zonas perdidas. Pero tenemos la suerte de poseer la detallada descripción de Manuel Gómez Moreno¹² y también se conserva la fotografía de comienzos del siglo XX que nos permite contemplarla totalmente íntegra (fig. 4).

Una última imagen, la numerada con el 12 (fig 4), ya ha sido citada y descrita líneas atrás por mostrarnos la entrada Este del palacio y sobre ella el conjunto de cinco escudos heráldicos en aspa labrados en un mismo bloque de piedra. Desconocemos el porqué del deterioro tan brusco que sufrirá esta entrada de ladrillo, dada su magnífica conservación en 1916, que la muestra incluso con un portón de madera.

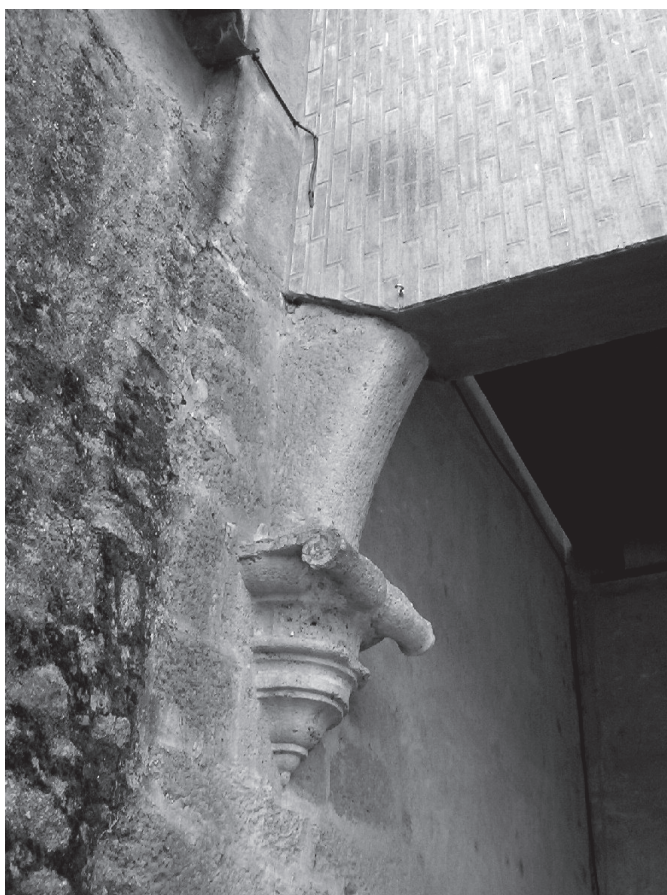
Fig. 6. Detalle de uno de los arranques de las arquerías que conformaban el patio renacentista del palacio, que apoyarían sobre columnas jónicas.

Carecemos por el momento de imágenes antiguas que recojan el patio renacentista que nos describe Gómez Moreno. Sorprende esta falta de documentación gráfica ya que en principio ésta habría de ser la parte que más llamara la atención a los historiadores del arte. En su *Catálogo* Gómez Moreno no creyó oportuno incluir fotografía alguna de este palacio. Tampoco en otras obras lo encontramos y, por tanto, no podemos ver su evolución. Lo único que sabemos es que al día de hoy sólo son visibles in situ dos de los arranques de las arquerías bajas (fig 6).
