Miguel Angel González García

## **Noticia sobre la construcción de la fachada actual de la iglesia de Melón**

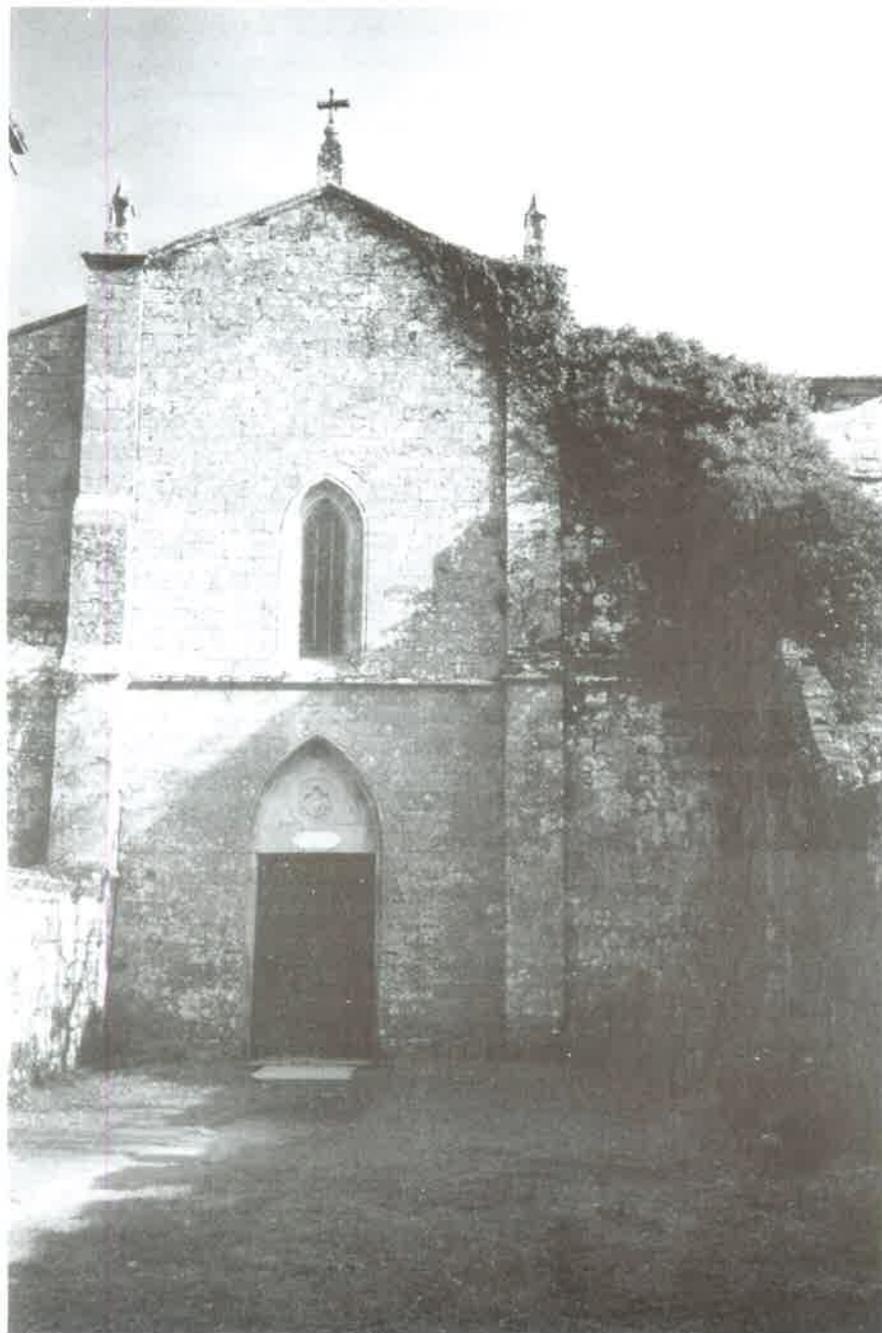
Fachada actual de la Iglesia de Melón

*Consisten aquellas en la construcción de nueva y elegante fachada principal, con dos botareles laterales, respondiendo con equidad a la arquitectura y magnificencia del edificio conventual, que fue algo minorado dispositivamente a notable templo parroquial.*

*Se lebantó una moderna y majestuosa torre de estilo romano, quedándole sitio y esfera para reloj público, los buques de aquella han sido dotados de tres campanas de reciente fundición; el día 11 del corriente se terminó y con este motivo hubo gran algazara, largas tiradas de bomvas, repique de campanas y música.*

2°. El proyecto de la fachada y reforma lo realizó el arquitecto diocesano de Tui, D. Manuel Felipe Quintana, que por estas mismas fechas hace los planos de la iglesia de Santiago de Vigo, de estilo neogótico, siendo probable que la actuación en Melón haya influido en la actividad del arquitecto, que se decanta hacia un historicismo intenso.

- Construcción de la fachada.
- Reconstrucción del primer tramo de las bóvedas entre la nueva fachada y el crucero principal.
- Arco y coro actual con su balaustrada.
- Estribos en la ante sacristía y cubierta de esta estancia.
- Reparación de toda la cubierta del templo.
- Carpintería, cristales y pintura.
- Torre de estilo clasicista, con nuevas campanas.
- Enrejado para el presbiterio.
