EL RECINTO ABALUARTADO DE ALCÁNTARA. GÉNESIS DE UNA FORTIFICACIÓN FRONTERIZA EN EL SIGLO XVII¹

Antonio NAVAREÑO MATEOS y José MALDONADO ESCRIBANO

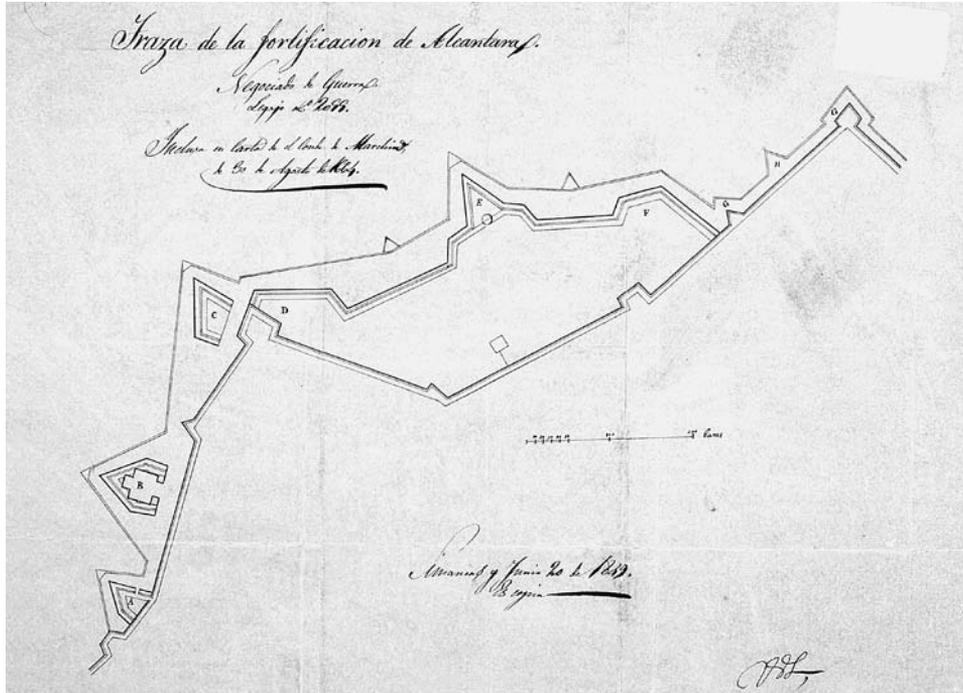
FIG. 1. Plano 1. Fortificación de Alcántara. Representación del flanco suroriental, 1664 (copia de 1849) (Instituto de Historia y Cultura Militar, Aparici, Plano 233).

el terreno. Así podemos saber que las obras que ya se habían empezado son las indicadas con las letras A, B, C, D, E y F:

- A) Media luna que cubre la puerta principal de la plaza que se hará de cal y piedra y hacer la puerta y puente levadizo.
- B) Es una ermita y en su derredor se ha hecho una gran media luna que se da la mano con la A y con la C, y cubre los fosos que cercan dicha obra.
- C) Gran media luna para defender los medios baluartes D y F, así como los fosos inmediatos.
- D) Medio baluarte.
- E) Medio baluarte.
- F) Medio baluarte que mira a las estradas cubiertas G y H, que serán solamente abiertas en el terreno con estacadas sobre el parapeto.

Se indica que de este modo se trata de fortificar la parte por donde el enemigo podía formar su principal ataque. Ciertamente, todos estos elementos están situados en la parte más llana y vulnerable, en el lado suroriental del recinto amurallado que podemos ver en la actualidad²⁰. Los elementos A, B y C se extienden en el flanco

oriental: A) donde se abría la puerta de la Concepción; B) luego se llamará baluarte de San Antón; C) del que veremos a continuación un estudio de detalle, y D) que reconoceremos enseguida como baluarte del Rollo.

En el flanco sur se dibuja gran parte del trazado del recinto principal, que ya estaría construido, donde se aprecian los baluartes de San Felipe y de la Cruz, aunque sin ninguna denominación. Protegiendo todos estos lienzos y elementos defensivos se sitúa en el plano un recinto amurallado con los medios baluartes cuya construcción se pretende entonces, y que se representan en el plano con las letras D, E y F. Precisamente, de estos elementos, el que aparece con la letra E nos parece que se corresponde con el llamado Fuerte de San Marcos, cuyos restos son todavía visibles en la actualidad, pero ya como elemento aislado algo alejado del recinto principal. Los otros elementos que se señalan, también coinciden con el recinto principal todavía existente que se prolonga hasta lo que luego se llamará Ángulo de San Isidro.

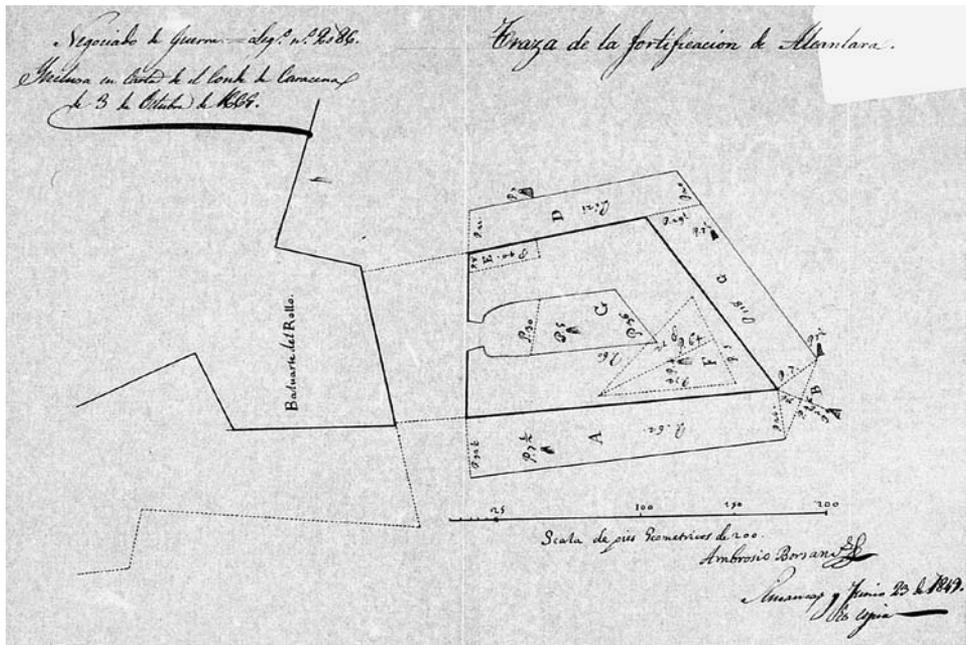
FIG. 5. Plano 3. Fortificación de Alcántara. Baluarte del Rollo. 1665 (copia de 1849) (Instituto de Historia y Cultura Militar, Aparici, Plano 235).

El otro plano es una representación del baluarte del Rollo, que ya hemos citado anteriormente y un estudio detallado de la media luna que anteriormente se representaba con la letra C. Hay que indicar que este plano aparece firmado por Ambrosio Borsano.
