AGUSTÍ FELIU CASTELLÀ

LA LAGUNA DE SAN BENITO (Valencia-Albacete)

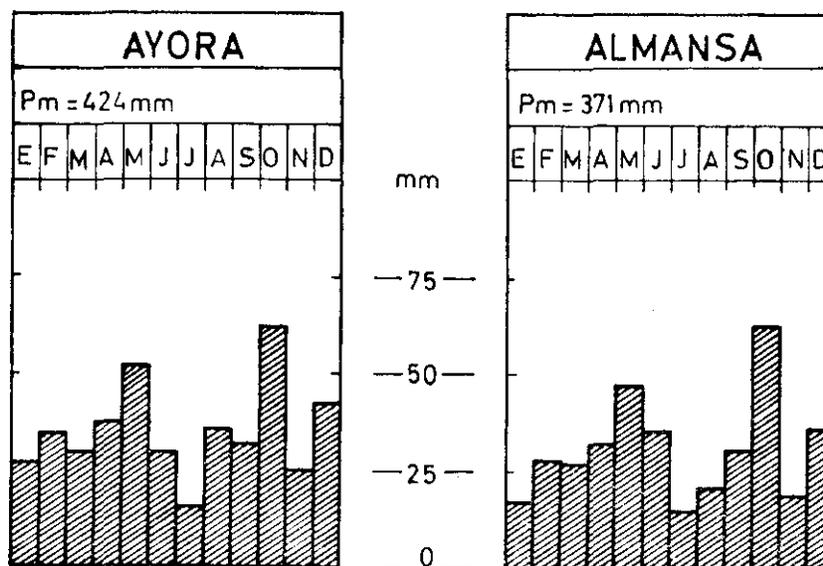
Fig. 2.—Gráficas pluviométricas

Apreciamos en las dos estaciones un máximo en octubre y un mínimo en

julio, con mínimos secundarios en noviembre y enero; no obstante, no existe una sequía estival tan acusada como en la zona litoral del País Valenciano. Además, el máximo de octubre, aunque claro, no presenta un peso decisivo en el total de las precipitaciones.

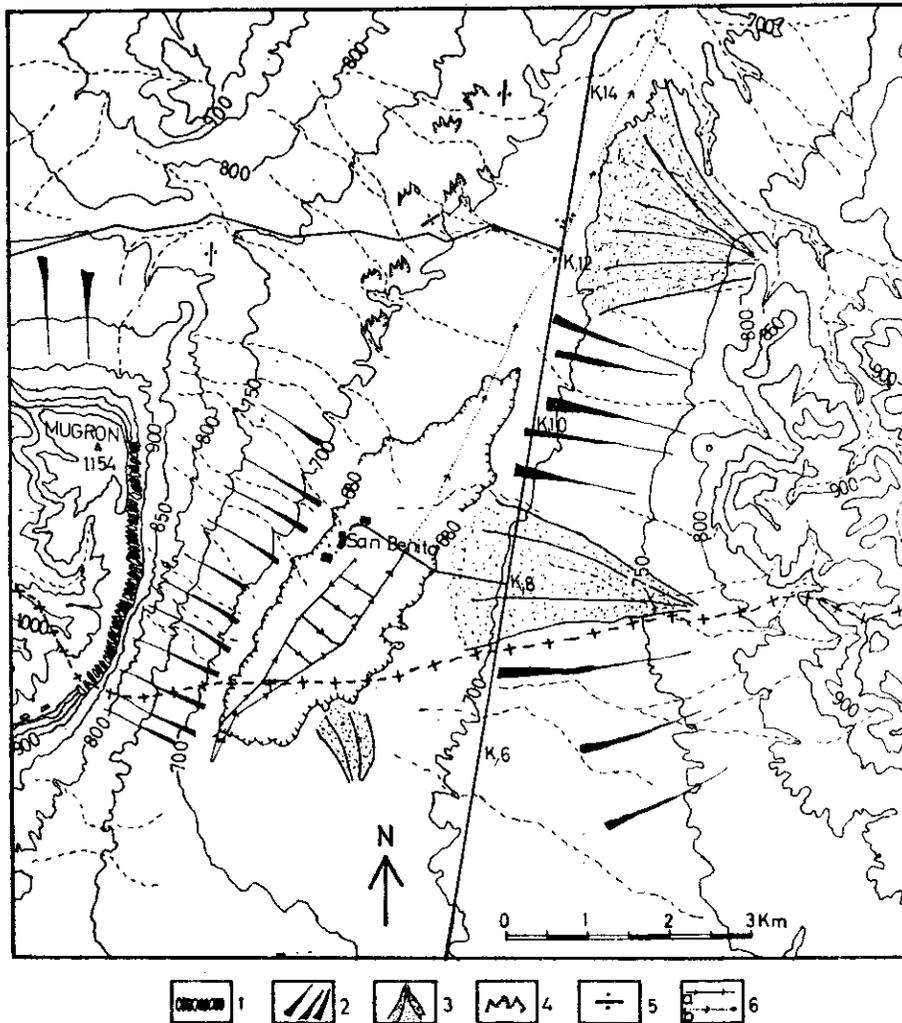
Fig. 3.—Mapa geomorfológico

Signos convencionales: 1, cantil rocoso; 2, glacis; 3, cono; 4, bad-land; 5, estratos levantados a la vertical; 6a, canales de drenaje; 6b, minado de desagüe subterráneo

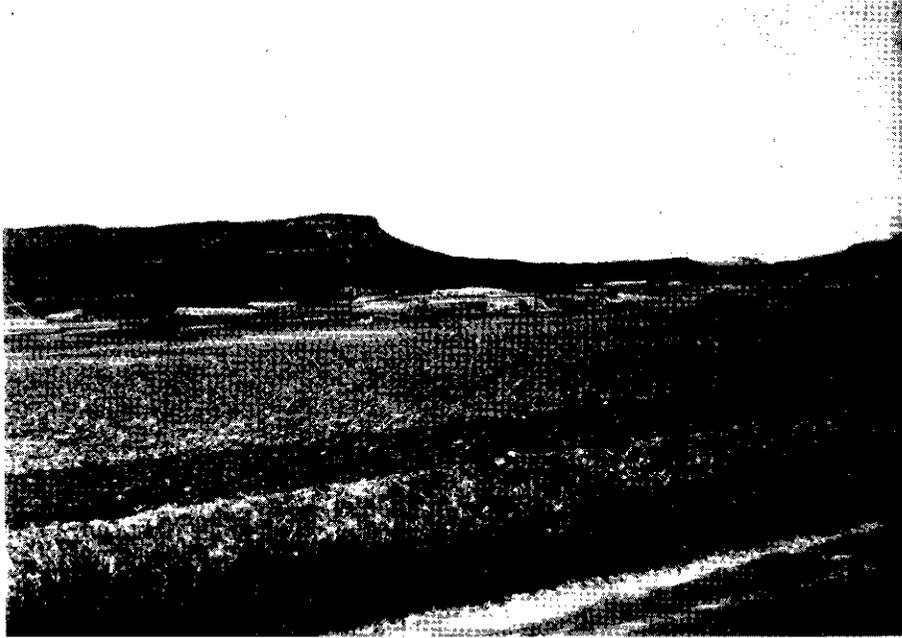
1. El Mugrón domina el glacis desarrollado a su pie y el caserío de San Benito junto a la antigua laguna.

El plano inclinado desarrollado al W de la aldea de San Benito, en los terrenos de la base del Mugarón, podría ser el paralelo al glacis situado al E. En un barranco de la parte occidental hemos encontrado un perfil de 2 m

Resumiendo, el glacis al W de San Benito presenta una pendiente media del 6 %, encajándose en él los barrancos, como máximo 5 m, sin llegar a la roca madre. Existe una alternancia de cantos y limos, estos últimos con costra zonar intercalada.

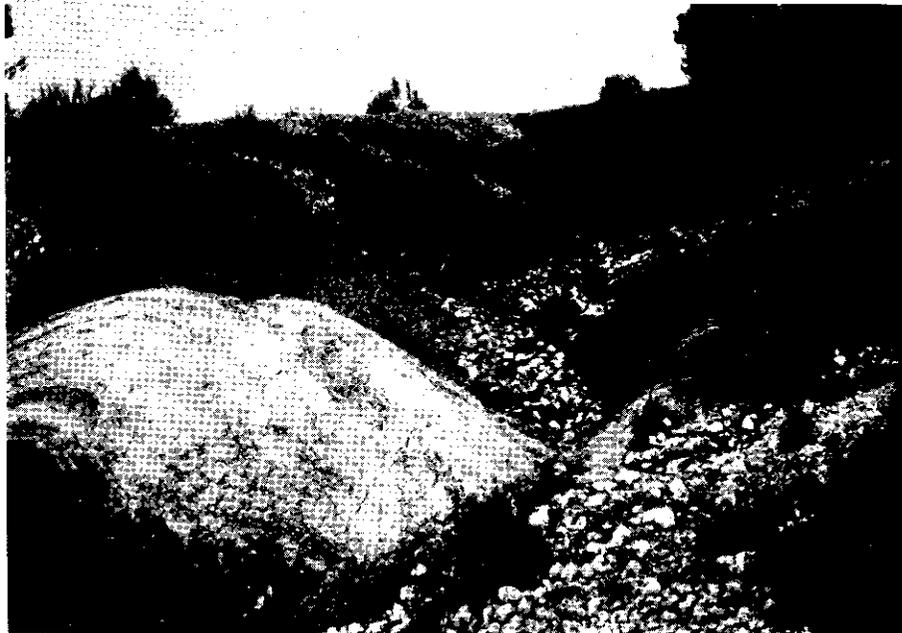
2. Bad-lands desarrollados en los irisados materiales del Trías, al N de la carretera de Alpera.

Debido a la facilidad de la erosión en las arcillas y margas abigarradas del Keuper y al carácter espasmódico de las lluvias mediterráneas, la formación de cárcavas o bad-lands en las zonas ocupadas por estos deleznable materiales secundarios, en nuestra zona se puede encontrar en la inmediación N y S de la carretera de Alpera. Aparece el Keuper mejor conservado allí donde está recubierto por un conglomerado discordante de 1'5 m de potencia, de un cemento bastante consistente.
