Boletín de la Asociación Provincial de
Museos Locales de
Córdoba

Estudio y valoración de inmuebles integrantes del patrimonio histórico-artístico de Villa del Río, Córdoba. La casa de los Criado Sotomayor, situada en la calle Pablo Picasso, nº 10

M^a de los Ángeles Clementson Lope

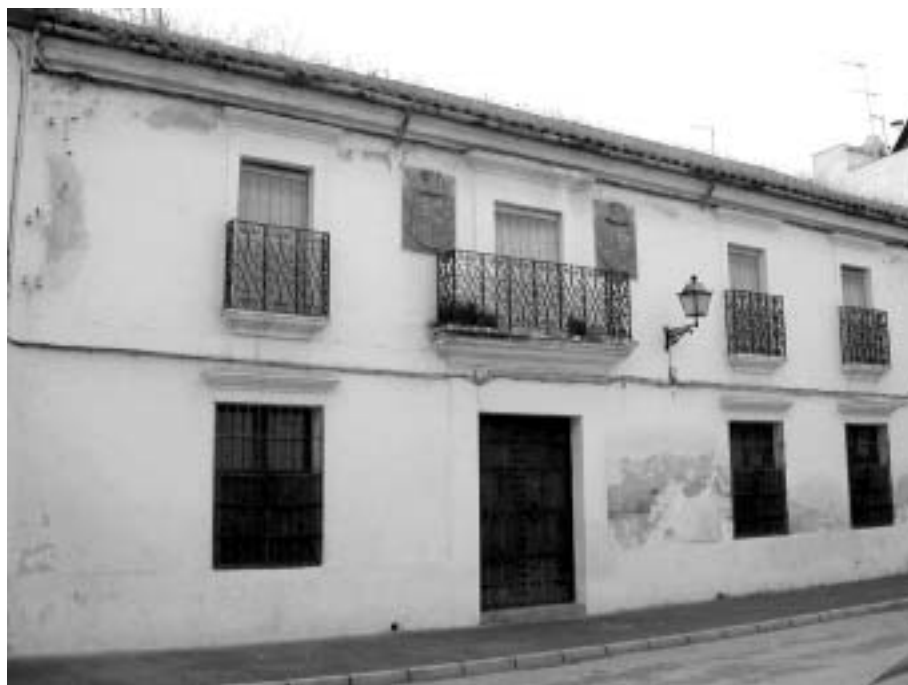
Fachada casa Criado Sotomayor. M. A. Clementson

La fachada se articula de manera asimétrica con 4 vanos en la planta baja, y sus correspondientes en el piso superior. Y todo ello rematado en la parte superior por una cornisa corrida, y un zócalo en la inferior, actualmente todo enlucido, a excepción de los escudos.

La puerta principal es adintelada y de gran sencillez, con la embocadura enfoscada y enlucida y coronada por una moldura a modo de guardapolvo que nos trae a la memoria ciertas reminiscencias egipcias -que se repiten en los vanos del piso superior-. Los otros tres vanos corresponden a ventanas con rejería sencilla, y cuyo único elemento decorativo es una moldura, también enfoscada y enlucida, a modo de guardapolvo, que se sitúa sobre ellas.

En el piso superior la decoración se incrementa, así encontramos 4 balcones con una rejería de rica decoración a modo de encaje. El principal, de mayor vuelo, está situado sobre la puerta de entrada y cuenta con la embocadura –recercado- enfoscada y encalada y está coronado con una moldura o cornisa a modo de guardapolvo. En el caso del balcón principal, sus molduras inferiores en escala se funden con el guardapolvo que corona la entrada remarcando así su importancia, y a ambos lados, como elemento potenciador que ennoblece esta fachada, sendos escudos heráldicos.

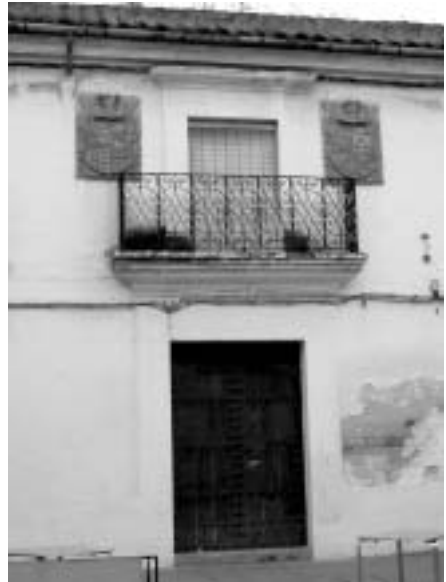
Portada casa Criado Sotomayor.
M. A. Clementson

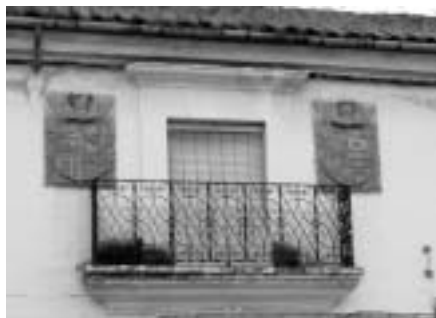
Detalle escudos. M. A. Clementson

En el lado derecho del balcón encontramos un escudo con boca española y campo cuartelado, cuya descripción es la siguiente:

Va sobre cartela de hojarasca, rocalla y cornucopias, y por timbre, un casco de hidalgo, airón, su visera abierta dejando ver tres rejillas y situado de perfil hacia la diestra.

tuar en la 1ª mitad del siglo XVIII, estilo Rococó.

En el lado izquierdo del balcón encontramos un escudo con boca mixtilínea, sobre campo cuartelado cuya descripción es la siguiente:

Va sobre cartela de hojarasca y rocalla, y por timbre, un casco de hidalgo, airón, su visera abierta dejando ver tres rejillas y situado de perfil hacia siniestra, como licencia del artista para afrontarlo al escudo opuesto, no significando en este caso bastardía.

Cronológicamente lo podemos situar en la 1ª mitad del siglo XVIII, estilo Rococó.
