ANUARIO 2005

ACTUACIONES ARQUEOLÓGICAS EXTRAMUROS DE LA CIUDAD. LOS SOLARES DE LA AVENIDA DE LA FERIA C/V CALLE PUENTICA Y CALLE OLLEROS DE ZAMORA

FRANCISCO JAVIER SANZ GARCÍA*
JESÚS CARLOS MISIEGO TEJEDA*
GREGORIO JOSÉ MARCOS CONTRERAS*
MIGUEL ÁNGEL MARTÍN CARBAJO*
EMILIA FERNÁNDEZ ORALLO*
FRANCISCO JAVIER OLLERO CUESTA*

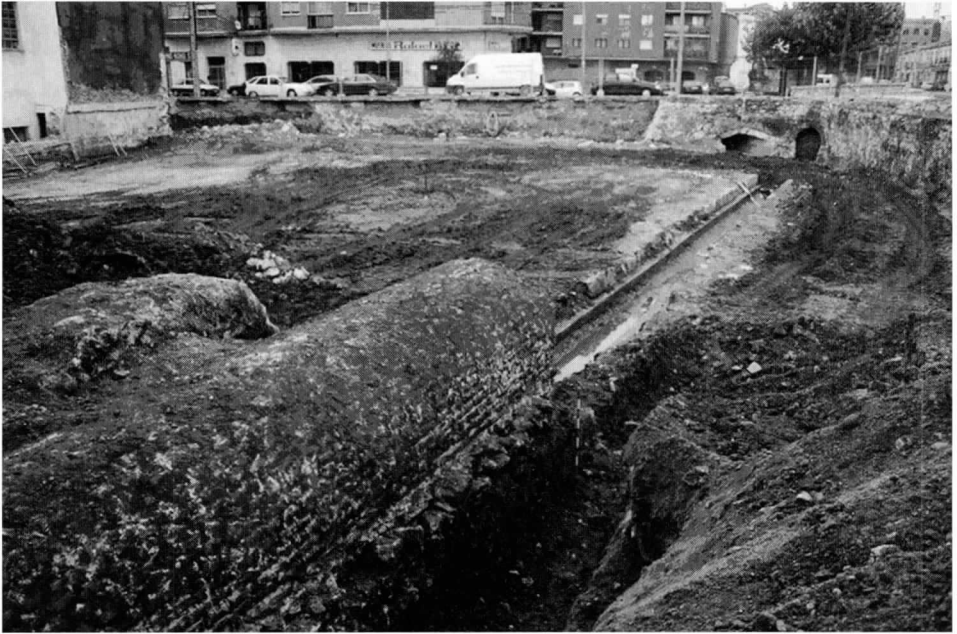
LÁM. 1. *Vista general de las atarjeas localizadas en el solar A-1*

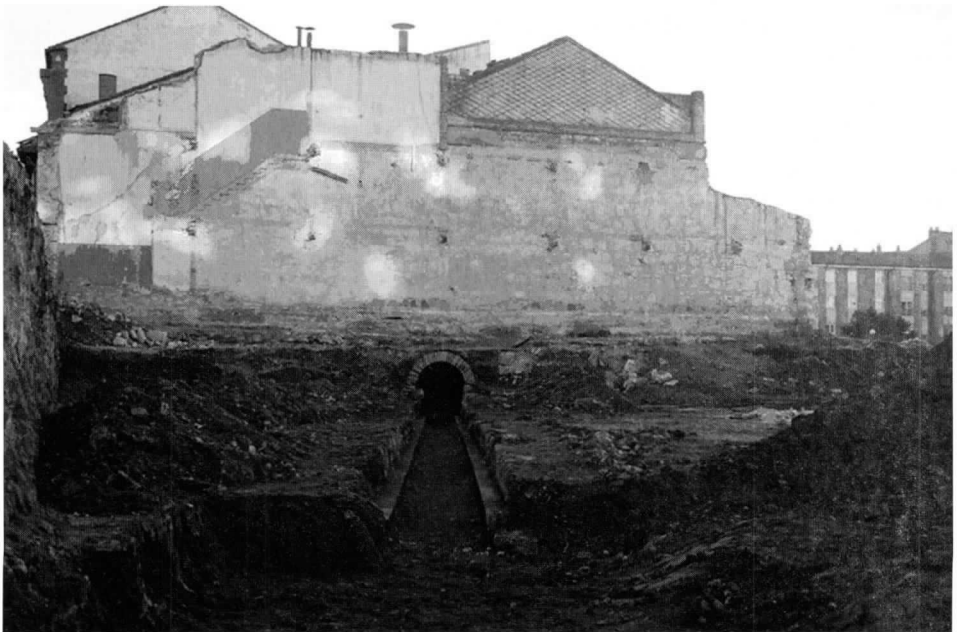
LÁM. 2. *Detalle de la canalización, perdiéndose bajo la fábrica de harinas*

A estas dos conducciones hay que sumar otra serie de vestigios que se han localizado en el solar. En efecto, en el sector occidental del A2, en el área en la que se pierde la alcantarilla bajo la fábrica de harinas, se han hallado diversas evidencias del sistema de desagüe y saneamiento del edificio preexistente. Se trata de una atarjea simple de sección cuadrada a la que van a desembocar diversos tubos de bajante y saneamientos, generalmente de fibrocemento, lo que nos está marcando una adscripción cronológica subactual. Ésta, a su vez, desagua directamente en la alcantarilla principal definida en estas líneas.

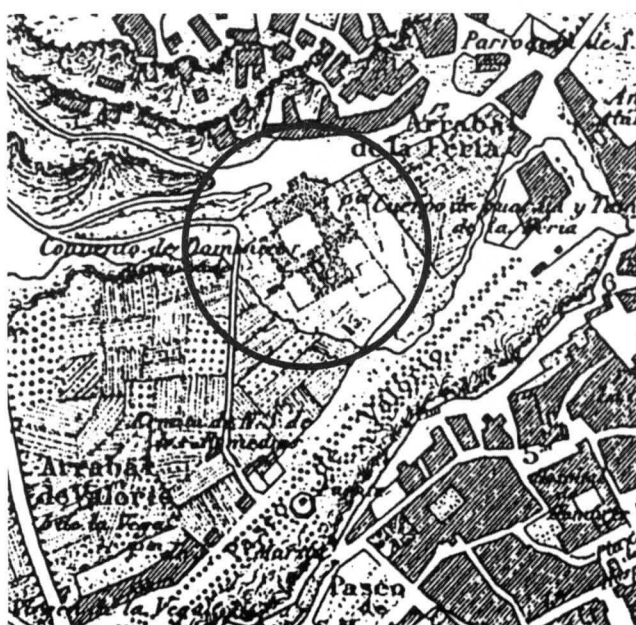
FIG. 4. 1: Planta del Monasterio de Santo Domingo, según se recoge en el plano de Zamora efectuado por Juan Martín Cermeño, de 1766 (sg. Capel, 2005: 251); 2: Planta del monasterio según el plano de Zamora elaborado por Coello en 1865 (recogido en Madoz, 1984)

La planta del cenobio únicamente aparece reflejada en algunos planos históricos de conjunto de la ciudad de Zamora. Los primeros documentos gráficos que lo recogen son sendas planimetrías del proyecto de fortificación de la ciudad de Zamora realizados por Juan Martín Cermeño en el año 1776, existentes en el Archivo Cartográfico y de Estudios Geográficos del Centro Geográfico del Ejército en Madrid (Capel, 2005: 251; Gutiérrez, 1993: 72-73). Se puede apreciar la disposición del convento con una gran iglesia localizada al norte, y dos claustros al sur de esta, el septentrional de mayor tamaño. Posteriormente, aparece en el Plano de Purificación Vasallo de 1814, aunque la falta de detalle de este dibujo no permite hacer demasiadas conjeturas, siendo la única coincidencia con los anteriores la situación del conjunto monástico. Posteriormente, pese al abandono del convento su planta está reflejada en el plano de Coello de 1865. La planta de este último es análoga a la de Juan Martín Cermeño, aunque con otras dimensiones que, comparadas con los resultados de nuestra actuación parecen responder con mayor fidelidad a la disposición original del edificio religioso.

Estos datos desmienten en buena medida lo que se podía atisbar en la planimetría histórica, ya que en todos los casos se reconocían dos claustros, el primero de ellos situado al sureste de la iglesia, y el segundo al sureste del anterior. Diferiría notablemente también la localización de la iglesia, que debería situarse según los datos extraídos de esta actuación a ambos lados de la actual C/ Valde-
rrey. Si se tienen en cuenta los planos de Cermeño y Coello, la iglesia se encontraría algo más al noroeste, invadiendo parcialmente la actual calle Obispo Nieto.

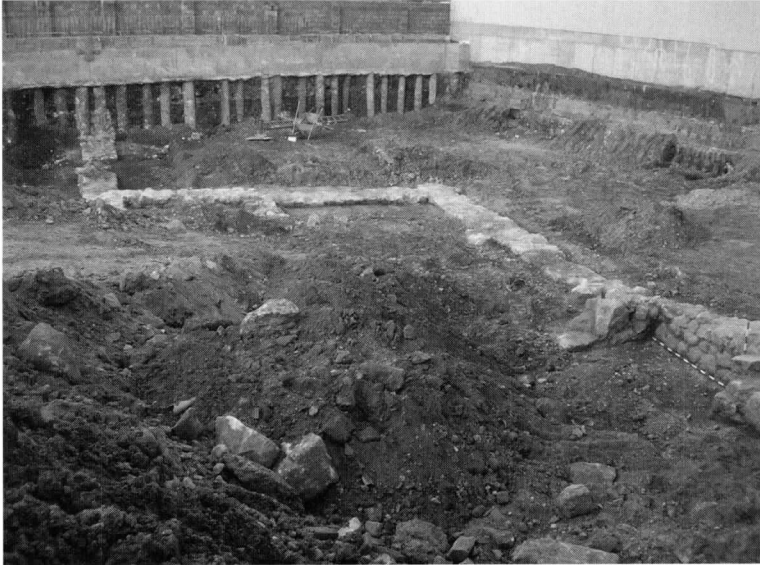
LÁM. 3. Evidencias pertenecientes a la crujiá meridional del denominado claustro C", reconocidas en el solar B de la calle Olleros

cer al paramento meridional de la iglesia. Del claustro C2 se han documentado parcialmente las crujiás SE y SO; la primera de ellas está delimitada por las estructuras M6, M7 y M10 y su tamaño es de 6,6 m de ancho y 18,43 m de largo, mientras que la segunda no se ha podido reconocer en su totalidad.

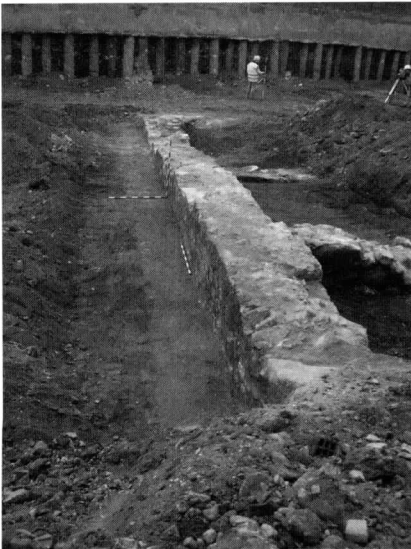
LÁM. 4. Vista del muro M10, constatado en el solar B, y perteneciente al convento de Santo Domingo
