## EL YACIMIENTO DE IRUÑA (ALAVA)

### Informe sobre las prospecciones realizadas en 1949

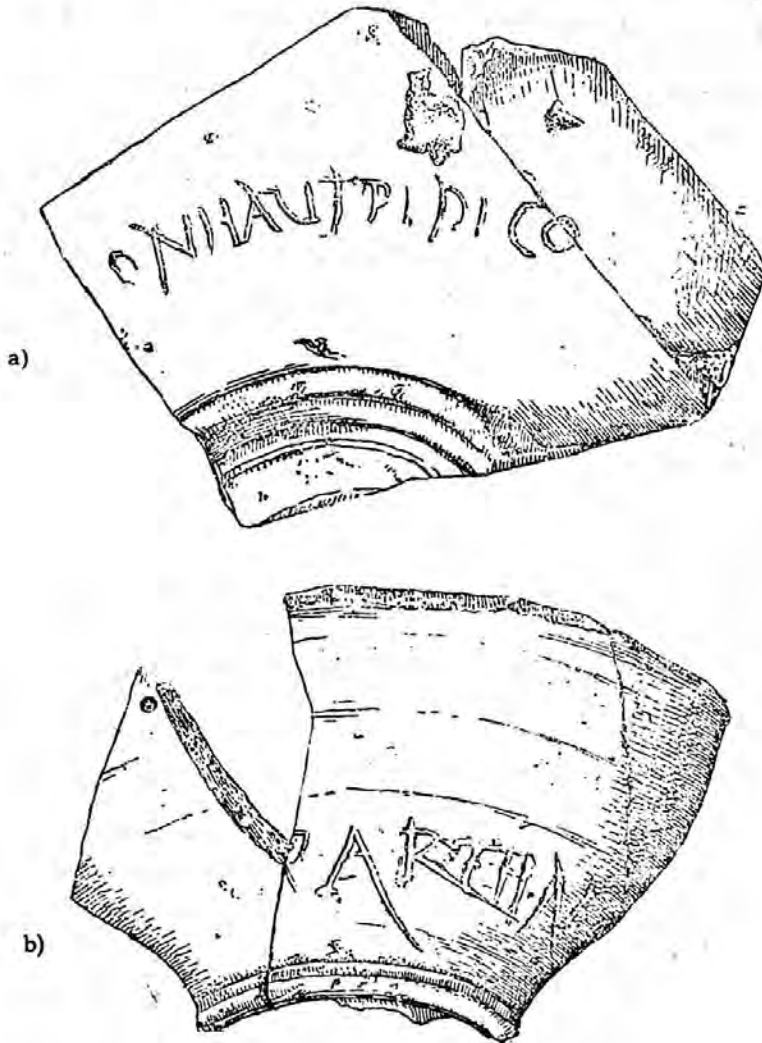
(Fig. 4) Fragmentos de terra sigillata, con inscripción, encontrados en el recinto 10 del sector B.

A 0'65 salieron más tiestos de «sigillata» y entre ellos los dos, con inscripción, que reproducimos en la figura 4. La inscripción que se ve en el fragmento a) nos parece incompleta y no nos atrevemos a aventurar ahora una interpretación. En la inscripción del fragmento b) parece leerse PATERNO. Ambos fragmentos por los caracteres epigráficos que representan pueden fecharse en la época de Augusto, o algo antes, tal vez (1).

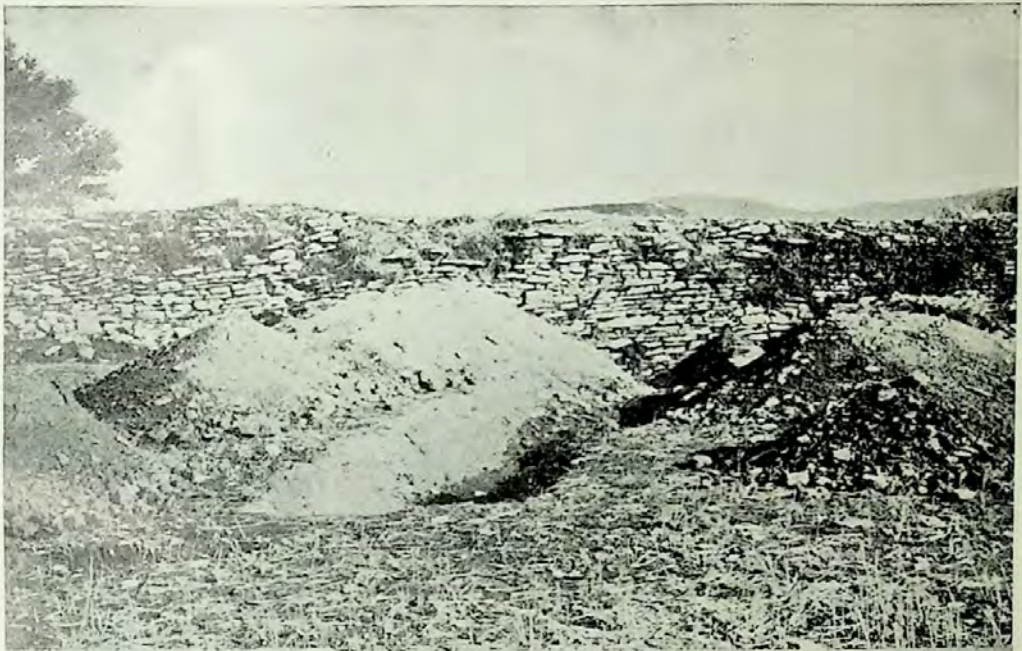
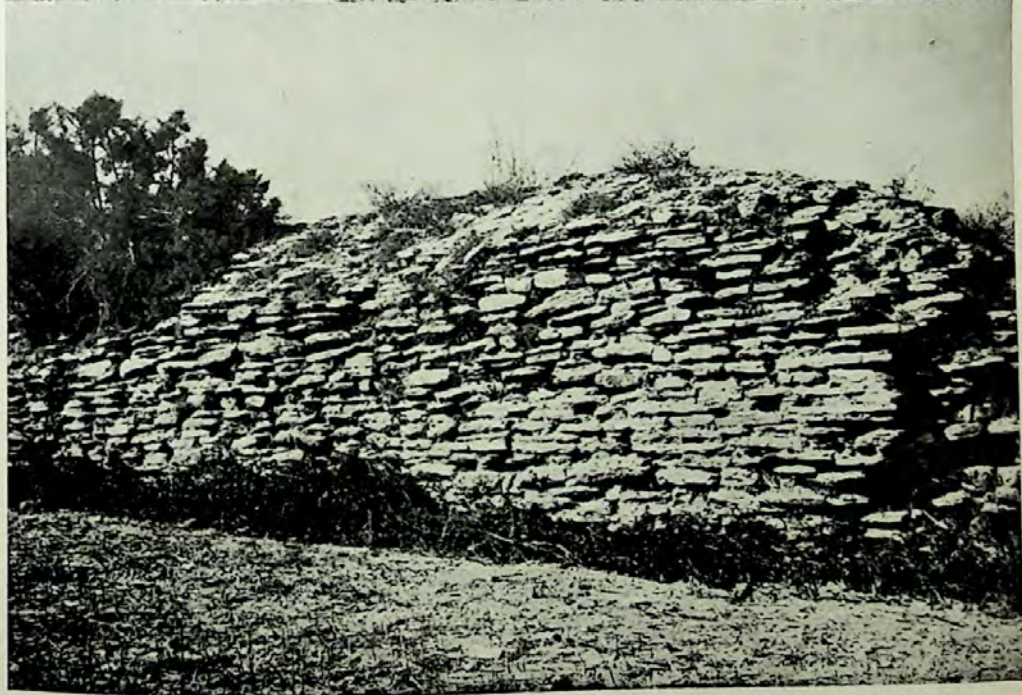
LÁMINA I.—a) Detalle de la muralla del Sur (Sector B). b) La muralla en el lado Norte.

Se comenzaron las prospecciones abriendo zanjas en las fincas de Miguel Sáez de Cortázar, al O. del recinto, en la de Francisco Díaz de Heredia, emplazada fuera del recinto amurallado, hacia el N. y en la de Cesáreo Ibáñez, junto a la muralla del Sur, en donde todavía afloran restos de muralla en perfecto estado de conservación (Lám. I, a).

**Sector C.**—el recinto de Iruña, por el Sur, conserva bastante bien su muralla (Lám. I, a), hecha de lajas de piedra bien labradas hacia el interior del poblado, mientras que por el exterior las ruinas han ido formando un declive bastante acusado que permite juzgar lo importante que debieron ser las defensas.

Por este lado, la muralla, de la que aún se conservan bastantes restos (Lám. I, b), se levanta sobre un fuerte escarpe que cae cerca del río. Por la parte que mira al Zadorra, en lo alto del escarpe, hay un arco de medio punto hecho con lajas que parece la entrada de una galería, actualmente obstruida. Encima de las lajas que forman el medio punto, grandes sillares soportan la muralla que va encima.

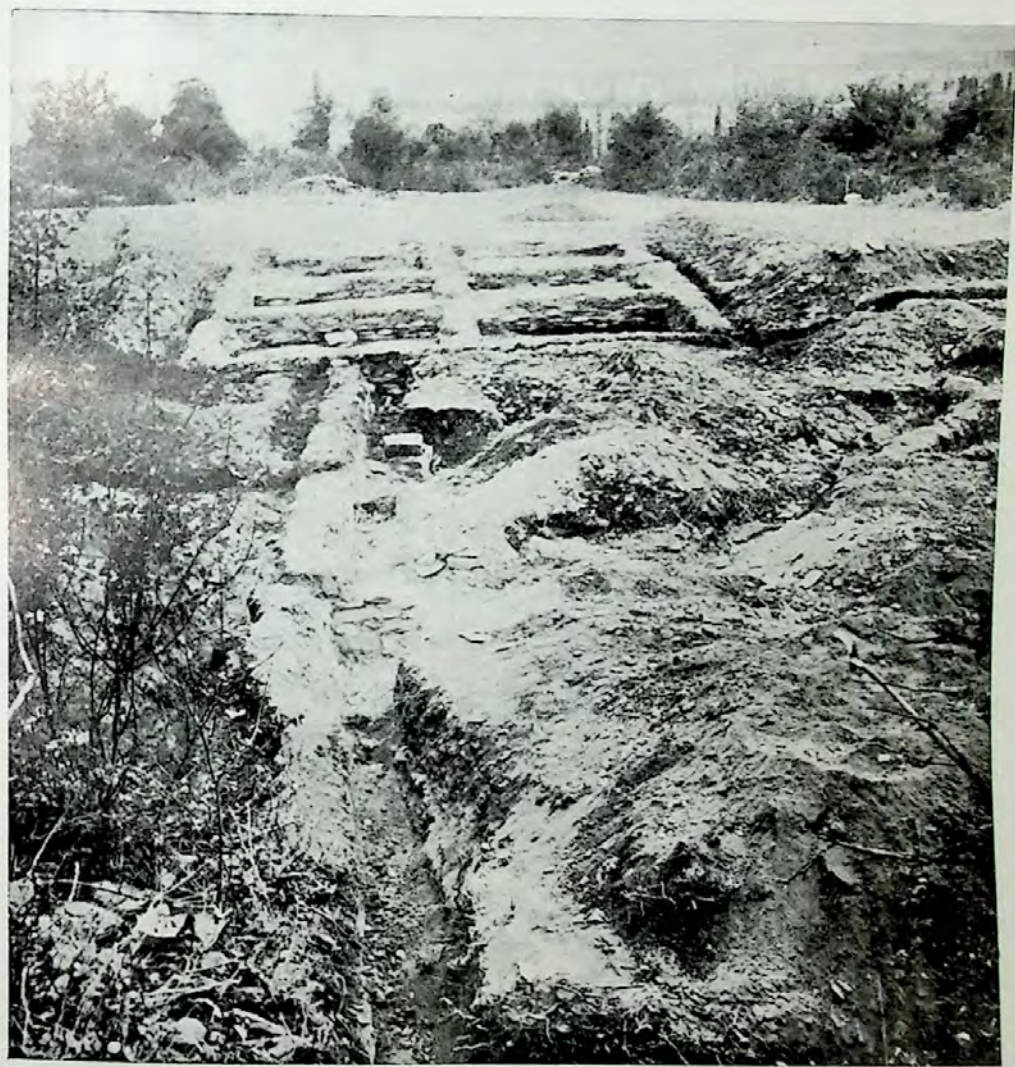
LÁMINA II.—Vista general del sector A tomada desde el punto H del plano de la fig. 1.<sup>a</sup>

mente acusada. Junto al muro que separa este recinto del número 5 se encontraron unas losas formando hogar (Lám. II). A los lados de él había tierra roja calcinada, un cuerno de buey y tiestos de barro tosco pertenecientes a dos vasijas de tamaño grande y algún fragmento de «sigillata». Junto al piso, que era de argamasa, se encontró un regatón y el fragmento de una placa de cinturón de bronce que reproducimos en la fig.<sup>a</sup> 2.<sup>a</sup> n.º 5.

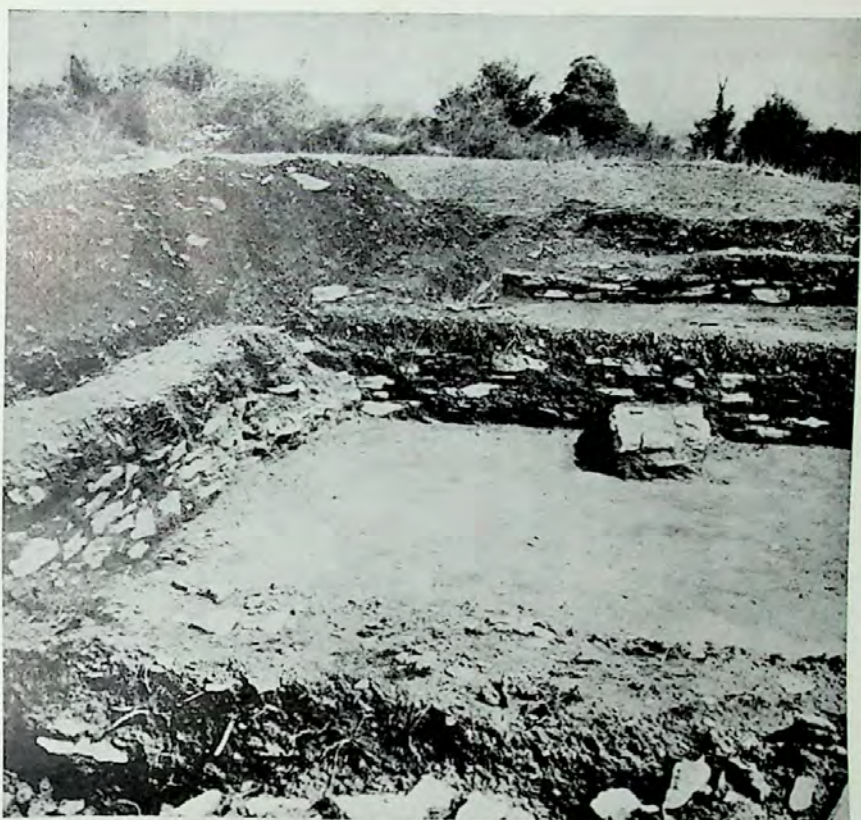
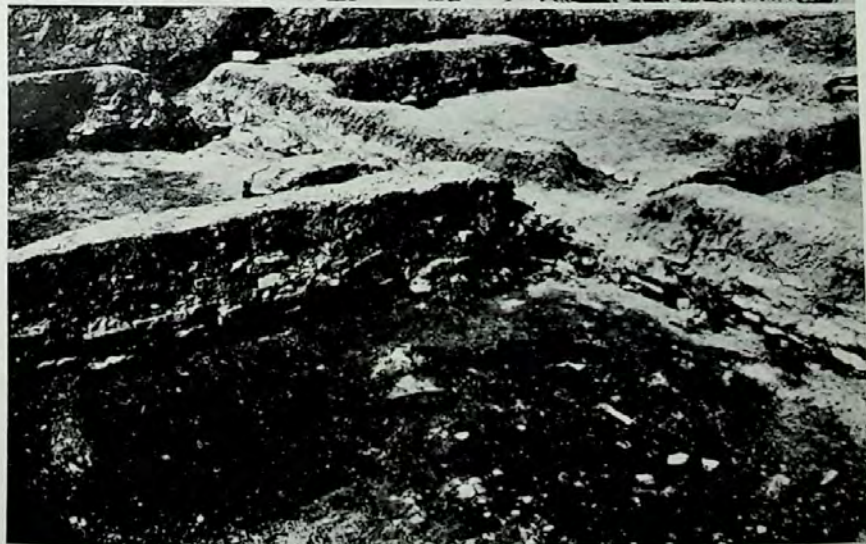
LÁMINA III.— a) Recinto 6 del sector A. b) Recintos 3, 5 y 6 del sector A.

Estas seis estancias, cuyo aparejo de muros puede estudiarse en la lámina III, forman un único conjunto. En ellas se acusa claramente un fuerte desnivel de E. a O., justificado por la naturaleza del terreno. Es de notar que en la exploración de todo este sector no se encontraron restos ni de imbrices, ni de tegulas.

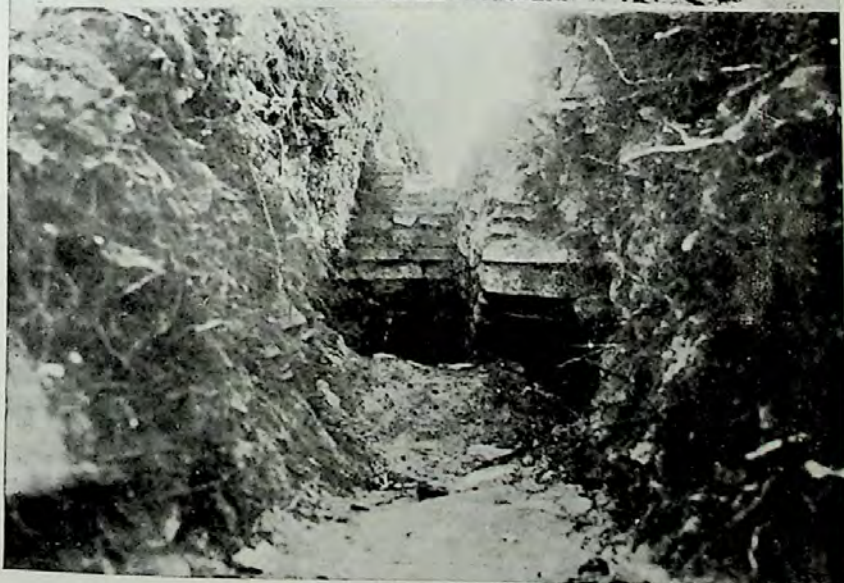
LÁMINA IV.— a) Contrafuerte del muro H, del plano de la fig. 1.  
b) La muralla vista desde el punto E, del mismo plano.

Este muro tiene dos contrafuertes, bien acusados, (Fig.<sup>a</sup> 1.<sup>a</sup>, D y C y Lám. IV, a) y en su construcción se utilizaron algunos materiales aprovechados.

con la muralla nos llevó a hacer una zanja que atravesara de dentro afuera los escombros de la misma. La premura del tiempo nos impidió completar la exploración y determinar el grueso de la muralla, pero gracias a ella pudimos comprobar la existencia de un contrafuerte hacia el interior (Fig.<sup>a</sup> I, H y Lám. IV, B), cuyas proporciones y disposición, así como el espesor de la muralla, esperamos poder aclarar en la próxima campaña.

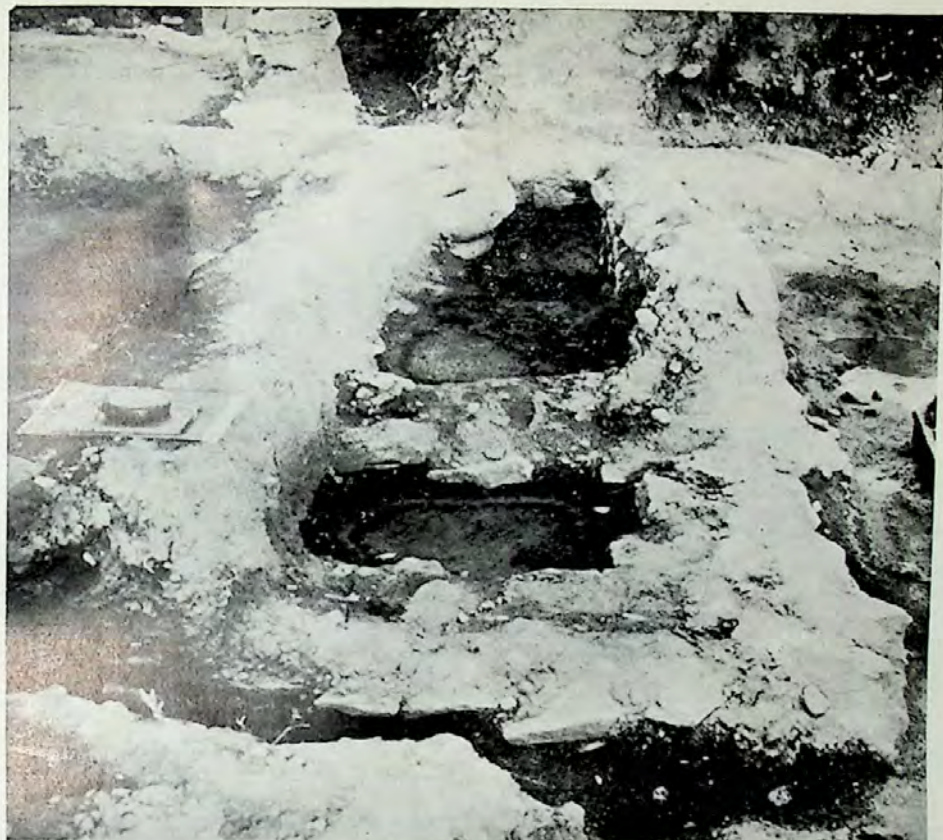
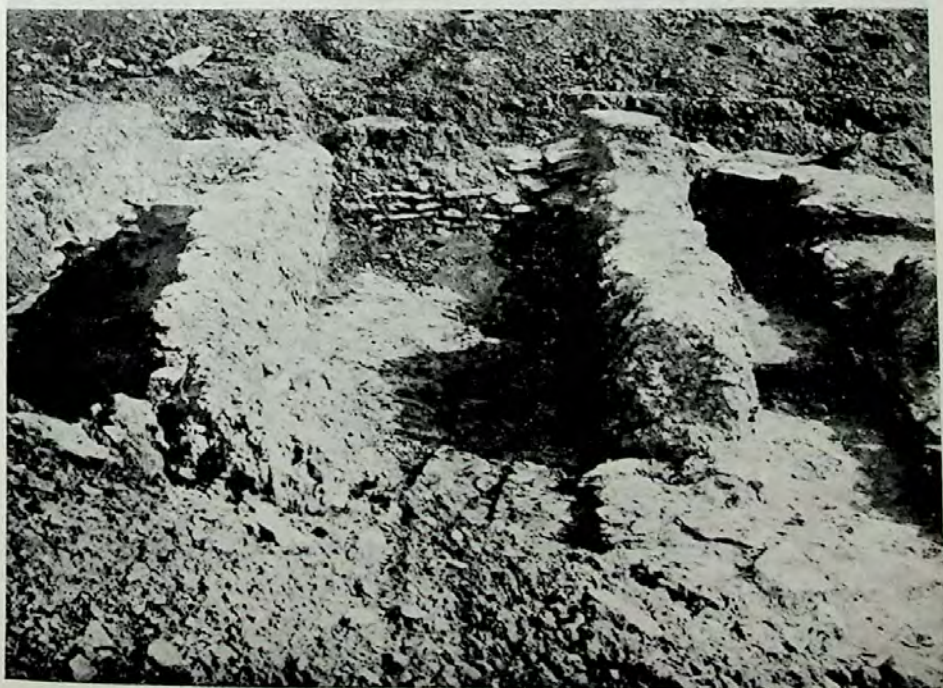
LÁMINA V.—a) Recinto 3 del plano de la fig. 3. b) Recintos 5, 6 y 7 del mismo sector.

En el recinto 3 se encontró un molino (Lám. V, 2), y el fondo de un ánfora. En el recinto 4, a 0'50 de profundidad, debajo de una capa de argamasa, se encontraron dos pateras de «terra sigillata» sin decorar, fragmentadas; tiestos de barro de la misma calidad lisos y decorados y otros de cerámica negra lisa, de paredes finas.

Después de explorar una amplia zona hasta llegar por el SO. al terraplén que limita la finca, se continuó la exploración por el NO. y se encontraron una serie de muros de mal aparejo que diseñan hasta tres estancias, muy estrechas, de planta trapezoidal (Fig.<sup>a</sup> 3.<sup>a</sup>, núms. 5, 6 y 7 y Lám. V, b), las cuales carecen de muro que las limite por el SO.

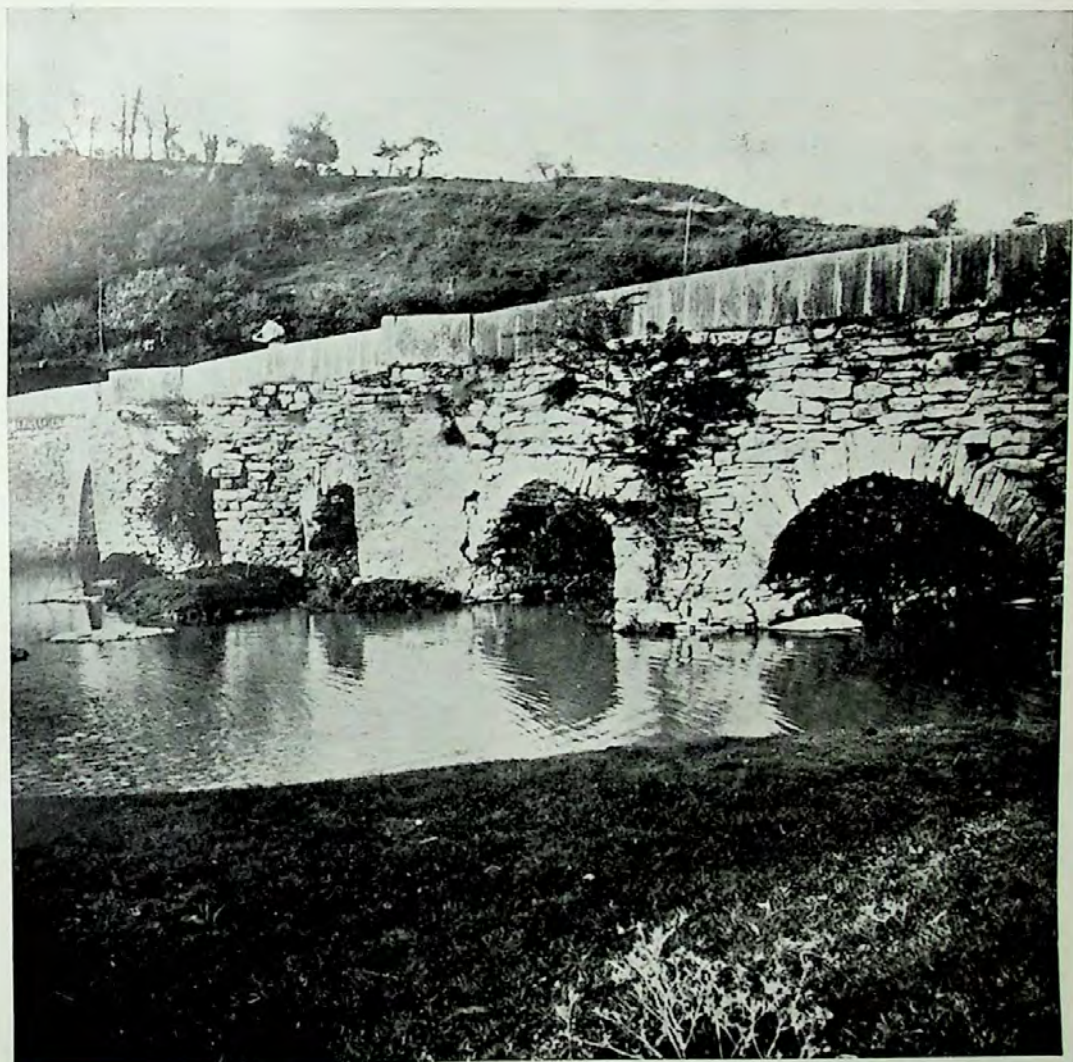
LÁMINA VI.—Detalle del puente romano de Iruña, sobre el Zodorra.

Al cerro sobre el que se asienta Iruña, que está lamido por el Zadorra por el Norte y por el Oeste, constituyendo un gran foso natural, se llega, como al principio hemos anotado, desde el pueblo de Trespuentes, a través del puente romano, del que reproducimos un pormenor en la lámina VI.

Ha sido reconstruido en parte hace poco tiempo sin demasiada preocupación arqueológica; la otra mitad conserva todo su viejo carácter, acusándose éste no sólo en el aparejo de sus arcos y tajamares, sino también en la parte correspondiente a la calzada en la que todavía puede distinguirse claramente la parte reconstruida y la obra vieja. No es necesario llamar la atención sobre esta interesante obra, ya que el hecho de ser monumento nacional lo atestigua, pero sí hemos de dar una voz de alarma ante el estado de ruina inminente en que alguno de sus arcos se encuentra, hasta el punto que, de no acudir pronto a su consolidación, su ruina no tardará en producirse.

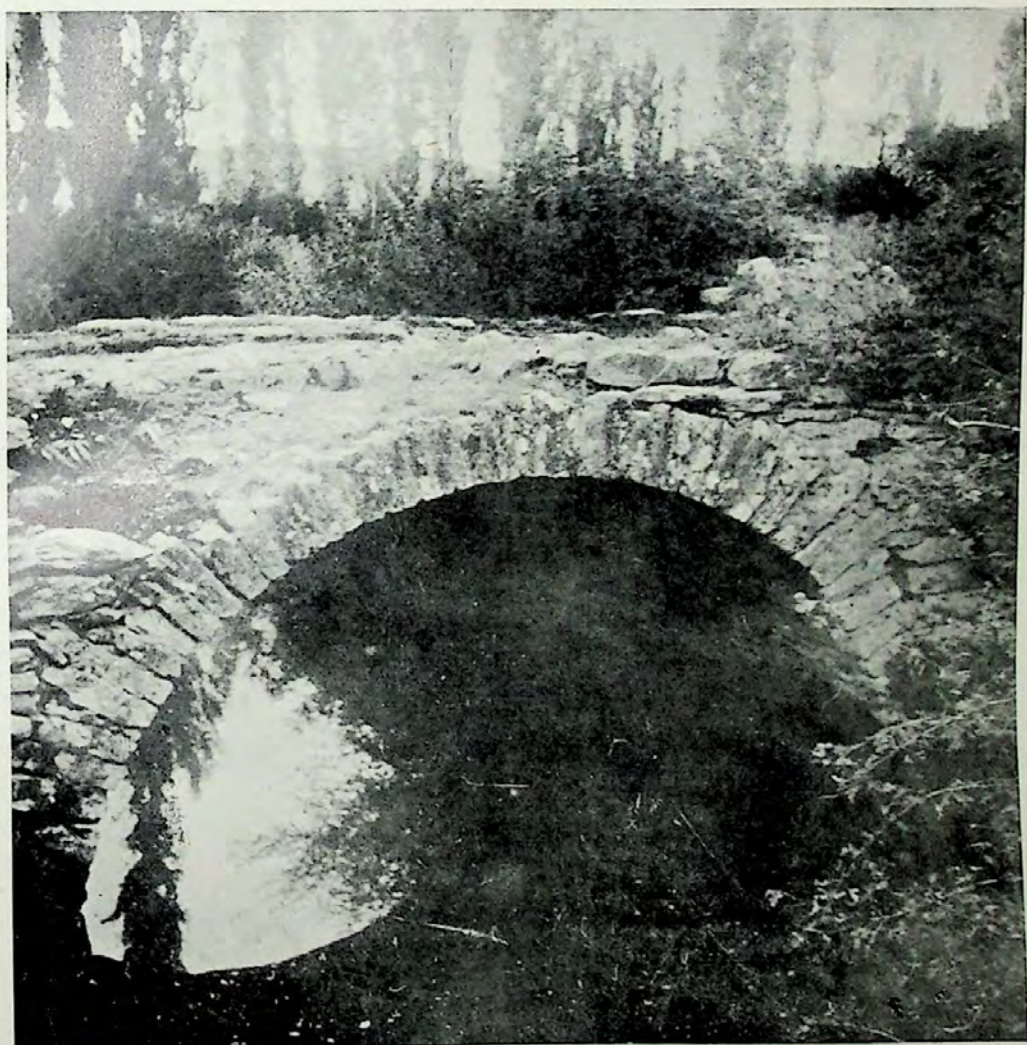
LÁMINA VIII —Puente romano sobre el río Laña, cerca de Iruña.

Además de éste a que acabamos de referirnos, en las proximidades de Iruña, hay otro puente romano, de un solo arco (Lám. VIII), el cual está en ruinas también. Se levanta sobre el río Laña, y en sus inmediaciones se aprecian restos de calzada.
